Bekkestien 26, 2068 JESSHEIM

Tilstandsrapport

Enebolig
Bekkestien 26, 2068 JESSHEIM
ULLENSAKER kommune
gnr. 135, bnr. 616

Befaringsdato: 19.08.2024 Rapportdato: 28.08.2024 Oppdragsnr.: 19185-1684 Referansenummer: KN1470

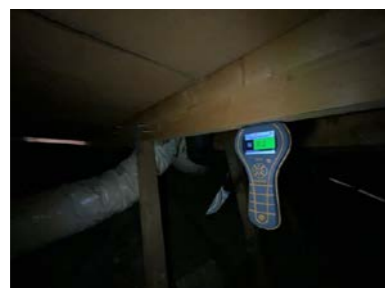
- Tiltak:

Det er ikke nødvendig med umiddelbare tiltak, men det anbefales å følge med konstruksjonene.

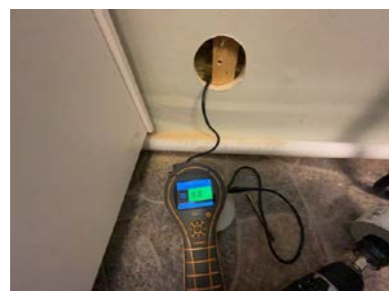
Innvendige utforede vegger på grunnmur. Innvendig utforede vegger under terreng er å betrakte som en risikokonstruksjon, det vil si en konstruksjon som erfaring viser at har høy skadefrekvens. Hulltaking er foretatt uten å påvise unormale forhold. Dette er en stikktagning på ett sted, og det utelukker ikke at det kan være risiko for skader andre steder i konstruksjonen.

Det bemerkes at utforede yttervegger under utvendig terrengnivå er et kritisk punkt med tanke på fukt/kondensskader og har ofte skjulte feil og skader. Denne konstruksjonen blir derfor kalt en risikokonstruksjon. Tilstandsgrad er gitt med bakgrunn i alder/brukstid.

Det er ikke behov for utbedringstiltak, men det anbefales å følge med konstruksjonene.

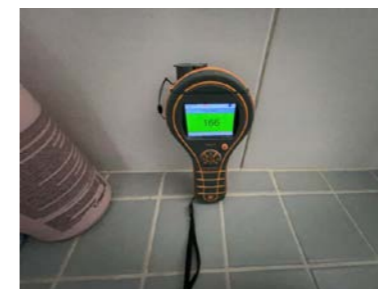
1. ETASJE > BAD

TG 2 Overflater Gulv

Rommet har mer enn halvparten av forventet brukstid oppnådd. Rommet må brukes med forsiktighet og det må følges med på konstruksjonene da risikoen for skader er stor. Det er ikke spalte i terskel på dusj slik at evt. lekkasjevann vil renne ut av våtrommet i stedet for ned i sluk. Gulvet er tilnærmet flatt. Det er lokalt fall til sluk. Fall er ikke tilfredsstillende, men badet fungerer med dette avviket. Det finnes ingen dokumentasjon på prosjektering eller utførelse av rommet.

Siden våtrommet fungerer i dag er det ikke behov for strakstiltak. Men ut fra alder kan plutselig skader oppstå, det anbefales å følge med og bruke rommet med forsiktighet. For å få tilstandsgrad 0 eller 1 må gulvet bygges om, for å få riktig fall til sluk. Det vil imidlertid sjelden være økonomisk rasjonelt som et enkeltstående tiltak. Ved en eventuell renovering, påse at våtrommet bygges med riktig fall til sluk.

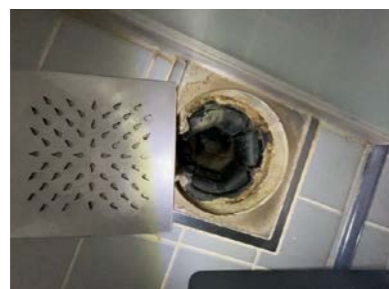
Konsekvens/tiltak

- Overvåk tilstanden jevnlig. For å få tilstandsgrad 0 eller 1 må tettesjiktet skiftes ut, men tidspunktet for når dette er nødvendig er vanskelig å si noe om. Ved renovering, påse at alle forhold med tettesjiktet, våtsone, sluk, røranlegg mv. dokumenteres.

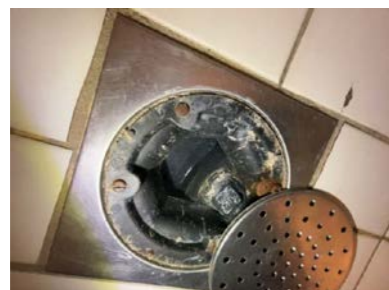
KJELLER > BAD

TG 1 Sanitærutstyr og innredning

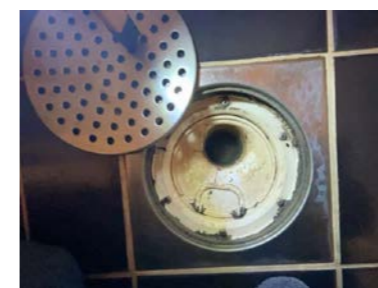
Sluk, membran og tettesjikt

Plastsluk.

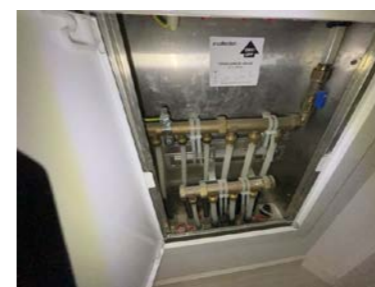
TG 2 Avløpsrør

Synlige avløpsrør i: Plast. Anlegget er ikke teknisk vurdert. Jeg er ikke VVS fagmann, kontakt rørlegger for evt. nærmere kontroll av anlegget. Bunnledningene og utvendige ledninger er nedgravd og ikke tilgjengelig for inspeksjon.

- Det er ikke behov for utbedringstiltak siden anlegget fungerer i dag, men ut ifra alder kan skader plutselig oppstå på eldre anlegg.
- Overvåk tilstanden jevnlig. For å få tilstandsgrad 0 eller 1 må røranlegget skiftes ut, men tidspunktet for når dette er nødvendig er vanskelig å si noe om. Ved renovering, påse at røranlegget dokumenteres av fagperson.

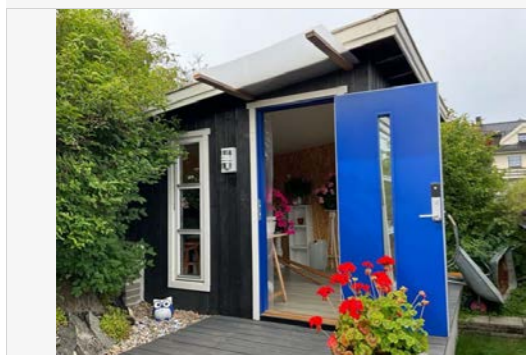
Anneks 1

Byggeår
2020

Garasje, uthus o.l. er ikke teknisk vurdert på linje med bolighuset. Tilstandsgrad er derfor ikke angitt.

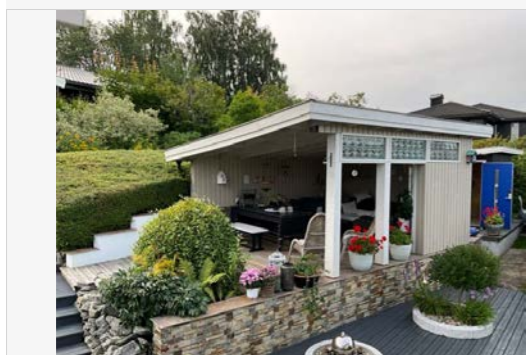
Hagestue

Byggeår
2006

Garasje, uthus o.l. er ikke teknisk vurdert på linje med bolighuset. Tilstandsgrad er derfor ikke angitt.

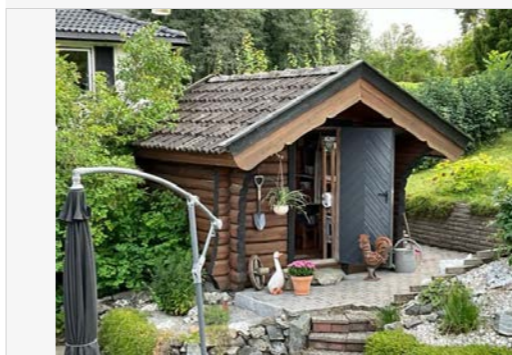
Anneks 2

Byggeår
1990

Garasje, uthus o.l. er ikke teknisk vurdert på linje med bolighuset. Tilstandsgrad er derfor ikke angitt.

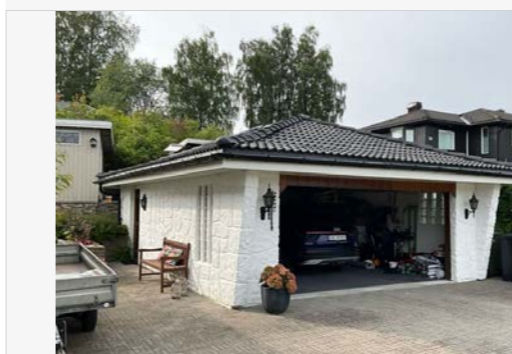
Garasje

Byggeår
1986
