**Salgsobjekt:** Enebolig  
**Eierform:** Eiet  
**Byggeår:** 2011  
**BRA-i/BRA Total** 220/268 kvm  
**Tomtstr.:** 876.4 m<sup>2</sup>  
**Soverom:** 6  
**Antall rom:** 9  
**Gnr./bnr.** Gnr. 2, bnr. 705  
**Oppdragsnr.:** 1411250552

# Fantastisk enebolig med utleieleilighet - Solrike uteplasser - Garasje med loft - Barnevennlig

Østerøya 134, 4625 FLEKKERØY

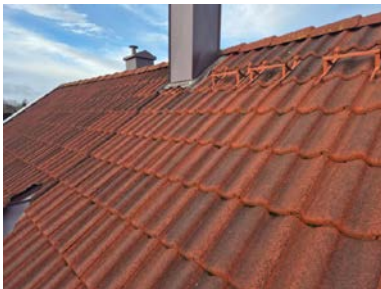
### TG 2 Nedløp og beslag

Takrenner og nedløp av metall.

Årlig kontroll av beslag anbefales, mindre lekkasjer vil først være synlige på utsiden derfor bør pipebeslag kontrolleres 2-3 ganger årlig.

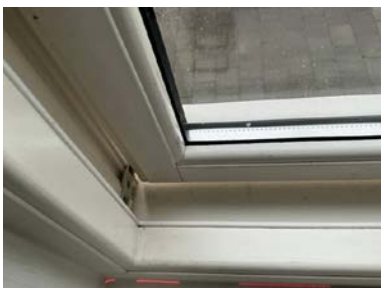
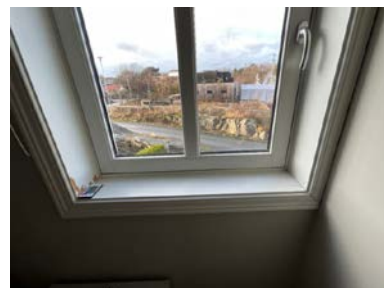
Enkelte vinduer er funksjonstestet for heng i hengsler og tetting, uten å finne nevneverdig avvik.

Litt rust på hengsler er normal så nær sjøen.

Årlig justeringer/smøring av vinduer må forventes.

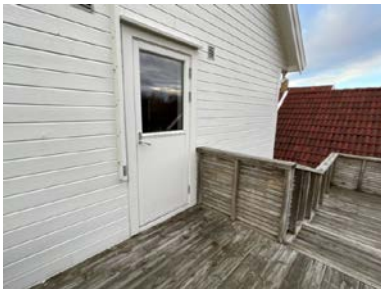
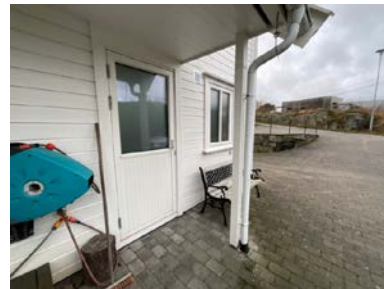
## TG 2 Balkonger, terrasser og rom under balkonger

Platting med utgang fra stue. Dekke av terrassebord. Normalt vedlikehold må forventes.

- Lokal utbedring/utskiftning bør utføres.

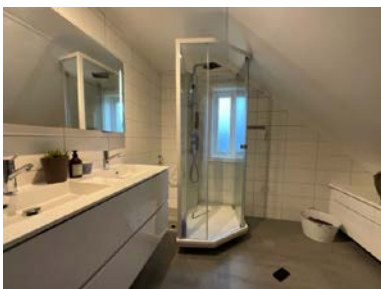
- Det er vindu/dør med ikke fuktbestandige materialer i våtsonen (ved vask, dusj, badekar, osv.), løsningen eller byggematerialet er uegnet.

- Uegnede materialer må fuktbeskyttes/utskiftes.

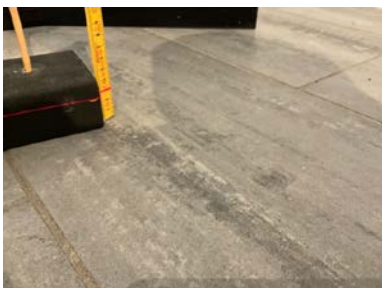
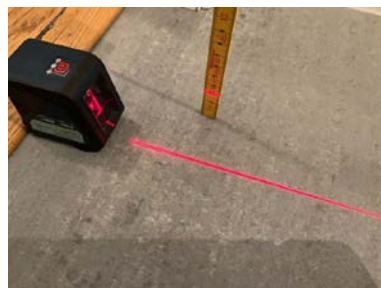
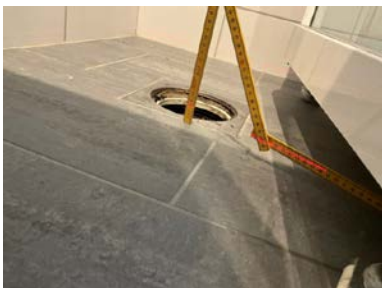
## LOFT > BAD

### Sluk, membran og tettesjikt

- Det er viktig å merke seg at levetiden til en membran varierer basert på kvalitet, installasjon og bruk. Eldre membraner kan bli sprø og sprekke opp, noe som fører til at de mister sin vanntettende funksjon. Dette kan resultere i vannlekkasjer gjennom vegger og gulv og fuktskader.

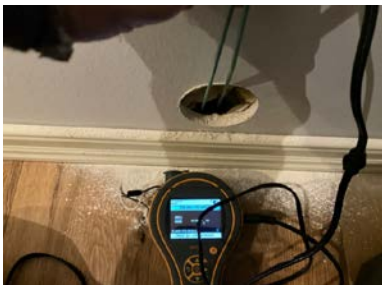
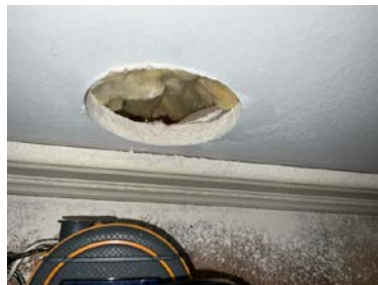
Hulltaking er foretatt uten å påvise unormale forhold. Hulltaking er foretatt i bod i bunnsvill mot badet. Fuktvotemåling (vekt%) i konstruksjonen ble målt til 6.

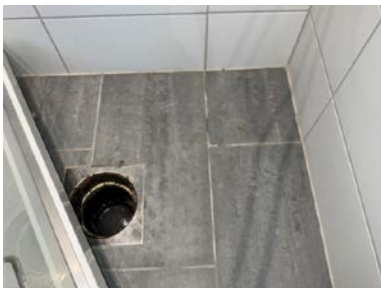
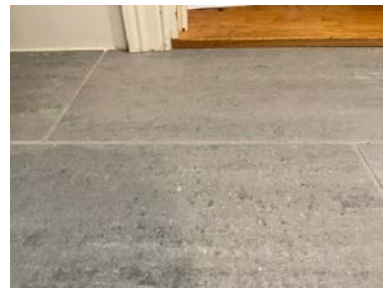
## 1. ETASJE > BAD

### TG 2 Sluk, membran og tettesjikt

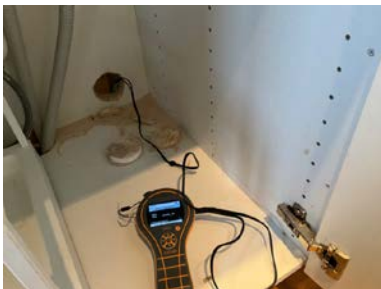
Hulltaking er foretatt uten å påvise unormale forhold. Hulltaking er foretatt i skap på kjøkkenet bak våtsone for dusjen. Fuktkvotemåling (vekt%) i konstruksjonen ble målt til under 6.

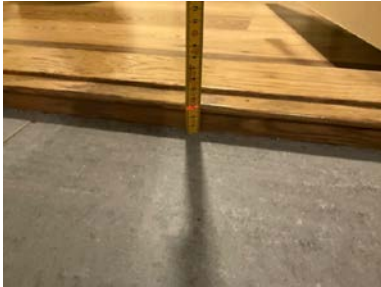
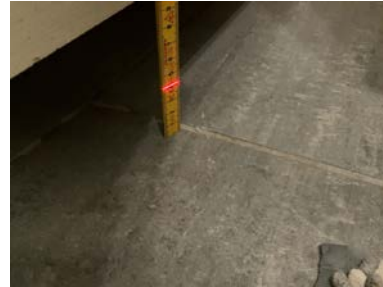
## UNDERETASJE > BAD/VASKEROM HYBEL

### TG 2 Sluk, membran og tettesjikt

- Et bad med manglende/reduisert fall til sluk blir mindre funksjonelt og sikkert for brukeren. Dette kan medføre stående vann på gulvet, vann som ikke ledes effektivt til sluket, økt risiko for at vann renner ut av rommet og redusert sklisikkerhet på gulvet.

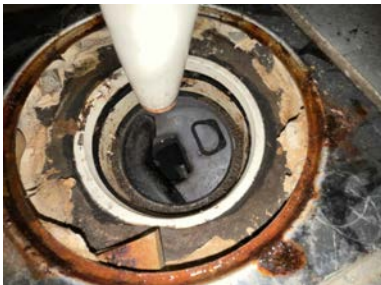
- Det er viktig å merke seg at levetiden til en membran varierer basert på kvalitet, installasjon og bruk. Eldre membraner kan bli sprø og sprekke opp, noe som fører til at de mister sin vanntettende funksjon. Dette kan resultere i vannlekkasjer gjennom vegger og gulv og fuktskader.
- Høy alder på en eventuell membran gir risiko for fukt i tilstøtende rom.

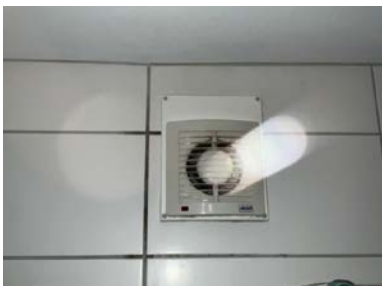
- Det er påvist fuktskjolder etc. rundt ventiler.

- Dersom avvik ikke utbedres er det fare for videre skadeutvikling.

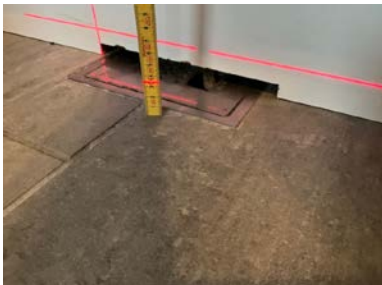
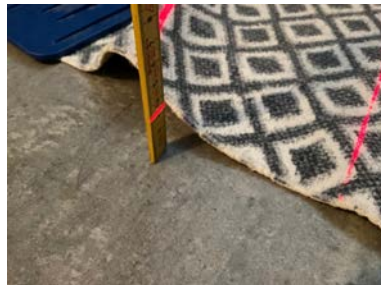
## UNDERETASJE > VASKEROM

### TG 2 Sluk, membran og tettesjikt

Hulltaking er ikke gjennomført fordi det er unødvendig. Det er tilgang til konstruksjonen under inspeksjonsluke for vannrør. Fuktkvotemåling (vekt%) i konstruksjonen ble målt til under 8 %.

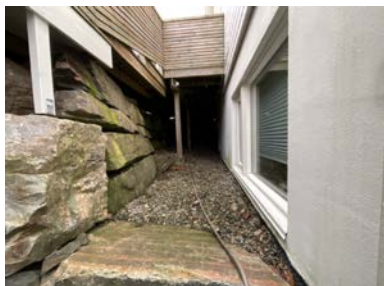
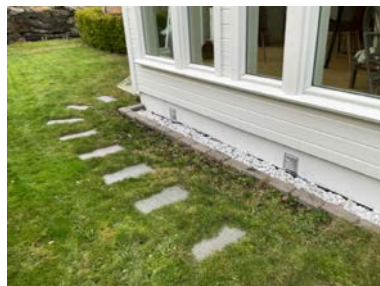
## TG 1 Utvendige vann- og avløpsledninger

Avløpsrør av plast tilkoblet offentlig avløp via private stikkledninger.

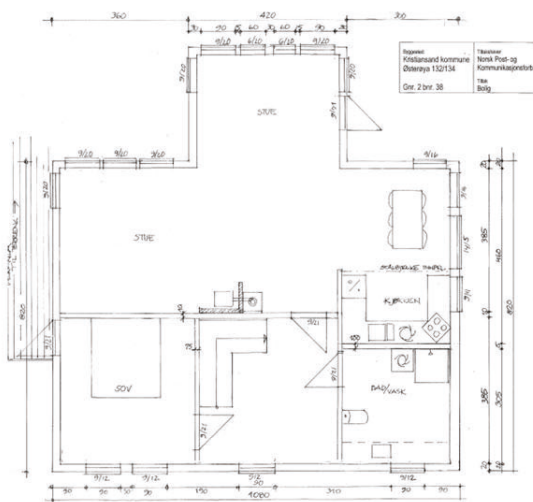
Ny endret tegning (8,2x10,8).

Bygget er justert i sokkelen til 8,2 x 10,8 m for å benytte blokker med isolasjon i stedet for støpte vegger i underetasjen. Det er også utvidet areal under stuedelen i 1. etasje. Det gir en bedre romløsning for hybelen.

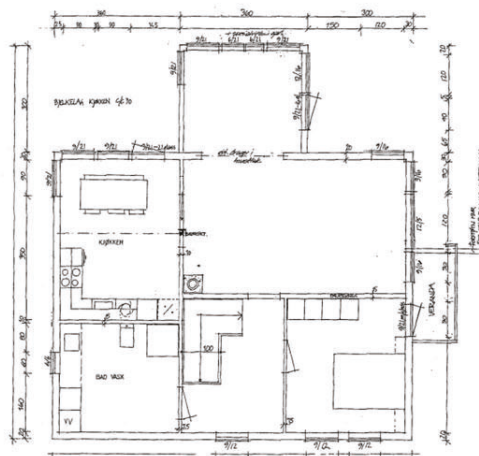
Opprinnelig tegning (8,10 x 10,2)

Opprinnelig søknad omfatter oppføring av en frittliggende enebolig med hybelleilighet, innenfor området Gnr 2, bnr 38 "Posthytta".
