Vortunglia 43, 1950 RØMSKOG

Fantastisk hytte fra 2022, med elbillader, fin utsikt og stor terrasse rundt hele bygget.

Tilstandsrapport

FRITIDSBOLIG

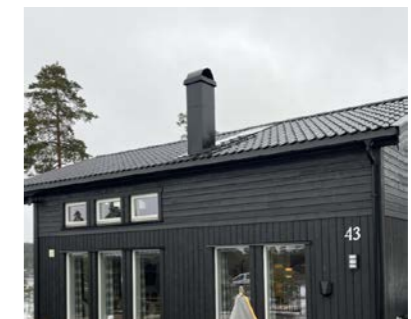
Manglende snøfanger.

Snøfangere må monteres, for å unngå ulykker og skader.

Kostnadsestimert: 10 000 - 50 000

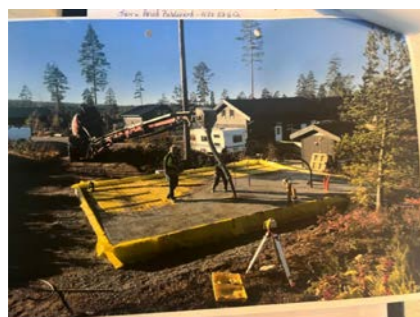
Eier har fremvist bilder av lagt radonsperre i byggeperioden.

Radonsperre under påstøp. Eiers bilde.

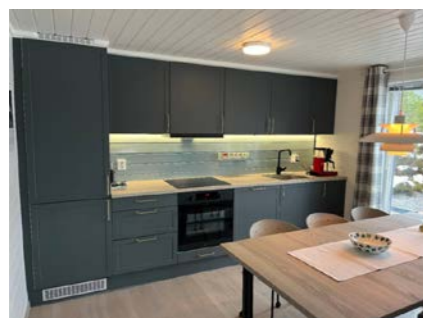
Kjøkkeninnredning med et-speils fronter, laminert benkeplate med nedfelt vaskeområde og induksjonstopp med komfyrvakt, integrert oppvaskmaskin, stekeovn og kjøl/frys.
Lekkasjestopper i benkeskap.
Laminat på gulv og malt trepanel på vegg over kjøkkenbenk.
Ved fuktøk ble det registrert normale verdier på utsatte steder.

Kjøkkeninnredning.

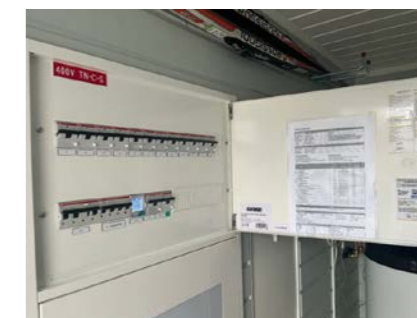
På grunnlag av fremvist dokumentasjon og alder er det ikke behov for utvidet el-kontroll.
Det bemerkes at undertegnede takstmann ikke er fagmann innen elektro og kontrollen er forenklet og utelukkende på det som er synlig, det kan derfor være feil med anlegget som ikke er oppdaget.

El-skap.

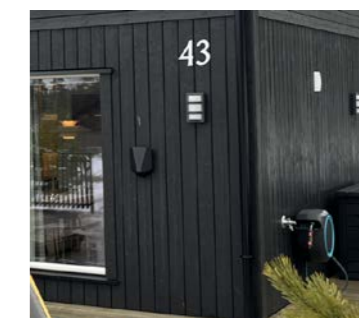
Easee ladestasjon på yttervegg.
