Åsringen 28d, 5417 STORD

Lys og kjekk leilegheit på Ås med
god planløsning, stor terrasse og
sentral plassering | 1.etasje |

Leilighet
Åsringen 28D
5411 Stord

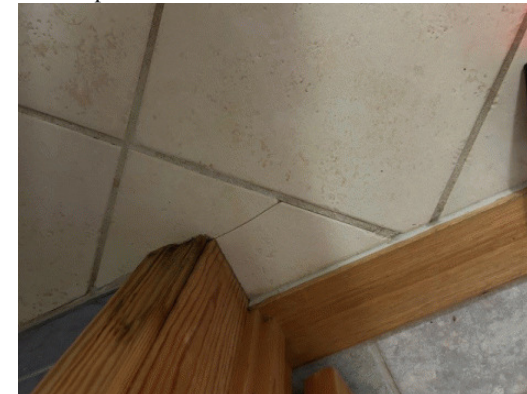
1.1.2 Bad Overflate gulv
TG3 settes grunnet sprekke i flis ved dør.
TG2 vurderes på bom/hullyd i 4-5 fliser.
Takstmannens prisvurdering ved utskiftning antas mellom kr. 0 - og 10.000

Merknader: Det er bom i 4-5 fliser rundt slukene.

Det er sprekke i en flis ved dør.

TG3 settes grunnet sprekke i flis ved dør.

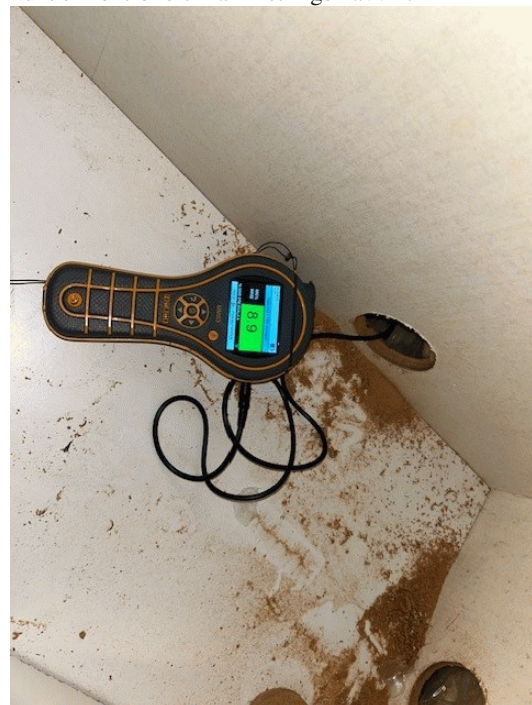
**TG 2** 1.1.3 Membran, tettesjiktet og sluk

Membranen er fra 2005

Merknader: Det er boret hull i vegg bak dusj, i bod.
Fukt er kontrollert i ramme. Ingen avvik.
