Nordre Skogveien 11, 5057 BERGEN

**Fantastisk utsiktssperle med 2  
soverom, balkong og garasjeplass  
– sentralt og moderne! Kort vei til  
studieinstitusjoner.**

Nøkkelinformasjon

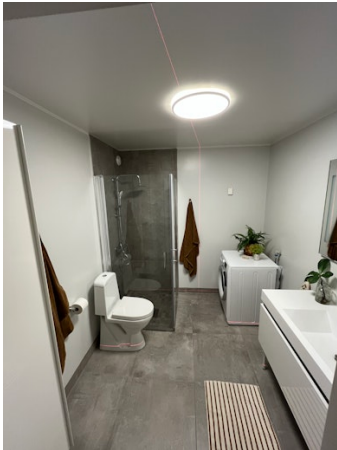
Bilde

**Er det fall til sluk?**  
Ja

**Kommentar:**  
Det er utført kontroll med laser av våtrommets fall mot sluk. Det er målt fra topp overflate ved dørterskel til topp overflate ved sluk. Det er registrert noe svakt fall frem til dusj-sone. Men over 2,5cm totalt fra dør til sluk.

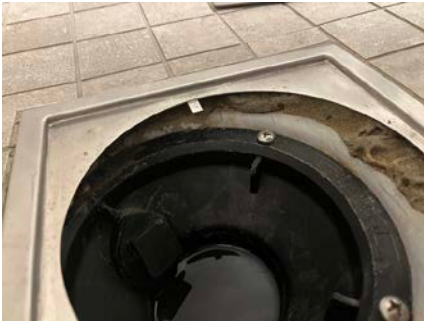
Bilde

**Kommentar:**  
Gulvbelegget er lagt under klemring i sluk, det er lagt flis over gulvbelegg.

**Kommentar:**  
TG 2 er gitt på bakgrunn av alder på fuktsikringen.  
Badet fungerer med dagens tilstand, men på grunn av påviste forhold bør det brukes med forsiktighet og jevnlig kontroll av overflater.

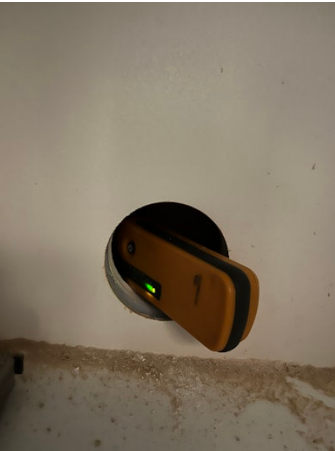
Bilde

Det er utført søk etter fukt fra tilstøtende rom med hulltaking. Ingen tegn til forhøyede fuktverdier på baksiden av membran på tilfeldige valgte plasser.
