Østlia 2, 2319 HAMAR

**SMEBY**

# Østlia 2 2319 HAMAR

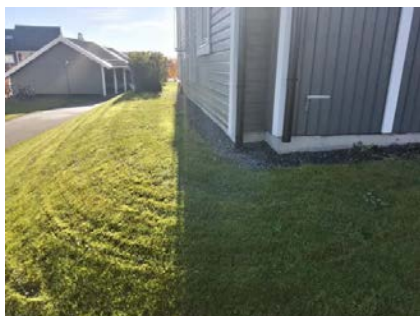
### 6.1 Drenering

Nedløpsrør er avsluttet over terreng.

Type grunnmur? Støpt plate på mark

Er kontrollert bortledning av vann fra taknedløp ved grunnmur mangelfull? Nei

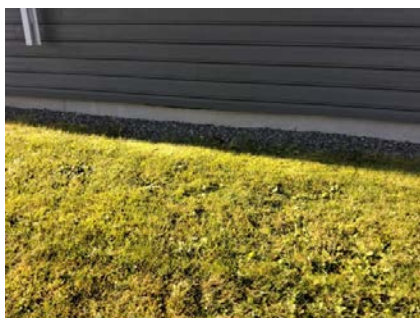
### 6.2 Grunnmur og fundament

Grunnmuren er kledd med plater.

Er det påvist sprekker/riss eller skader? Ikke kontrollerbart

Grunnmuren er ikke tilgjengelig for undersøkelser på grunn av utvendig plateledning.

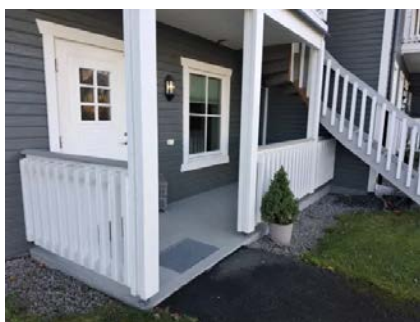
### 6.3 Balkong, terrasse, platting

Nordvendt inngangsparti.

Er det tegn på sopp/råteskader i treverk eller skader i betong? Nei

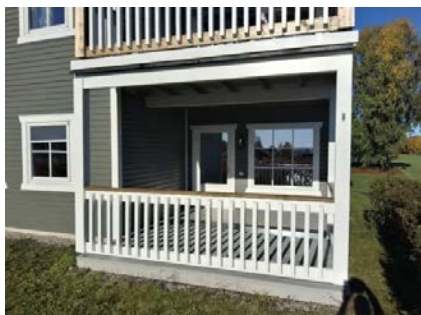
## 6.4 Balkong, terrasse, platting

Sørvendt terrasse.

| Type | Terrasse |
|---|---|
| Er det tegn på sopp/råteskader i treverk eller skader i betong? | Nei |

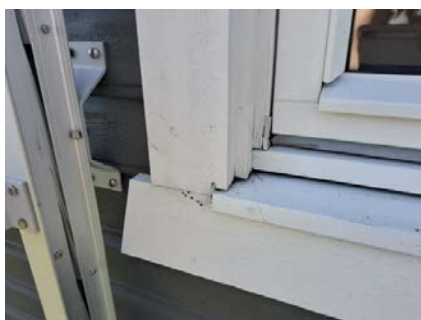
## 6.5 Vinduer og dører

Vinduer i gavivegg er værslitt.

| Beskrivelse | |
|---|---|
| Er det påvist værslitte karmen, fuktskader eller råteskader? | Ja |

| Beskrivelse | |
|---|---|
| Overflatebehandling og utskifting av løs pakning bør påregnes. | |

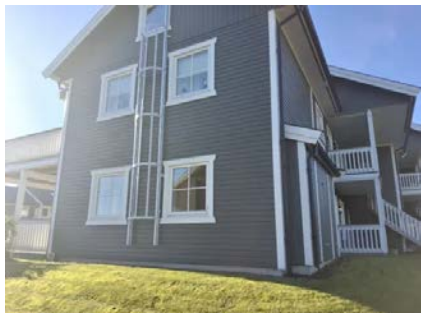
## 6.6 Yttervegger

Boligen er kledd med stående og liggende trekledning.

| Er det påvist skjevheter/riss/sprekker/setninger? | Nei |
| Er det påvist fuktskade/sopp/råte eller slitt overflate? | Nei |

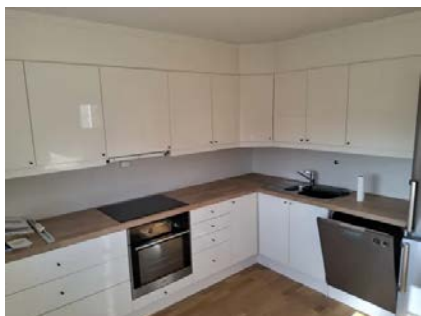
## 6.8 Kjøkken

Oversiktsbilde kjøkken.

| Er det påvist fukt /skader rundt vask/kjøleskap/oppvaskmaskin? | Nei |
| Er det påvist skader på kjøkkeninnredning utover normal slitasje? | Nei |
| Åpen kjøkkenløsning. Sia Lima kjøkkeninnredning. Innredningen er fra byggeår. Innredning med glatte fronter. Benkeplate av heltre. Nedfelt oppvaskkum med ett-greps kjøkkenarmatur. Benkeskapsbelysning og stikkontakter over kjøkkenbenk. Integrert stekeovn og platetopp med komfyrvakt. Opplegg for frittstående oppvaskmaskin og kjøleskap med fryser. Automatisk vannstopper med fuktsensor. Gulvflate belagt med parkett. Vegg og himlingsflater i malte flater. | |

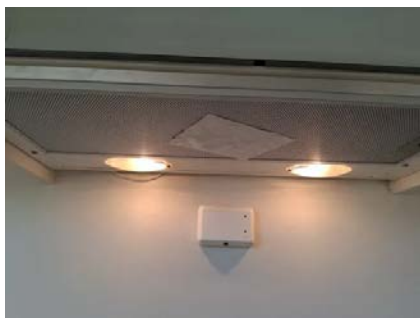
Avtrekkseffekt er testet med papir.

Kjøkkenventilatoren er testet med papir og det registreres sug i kanalen.

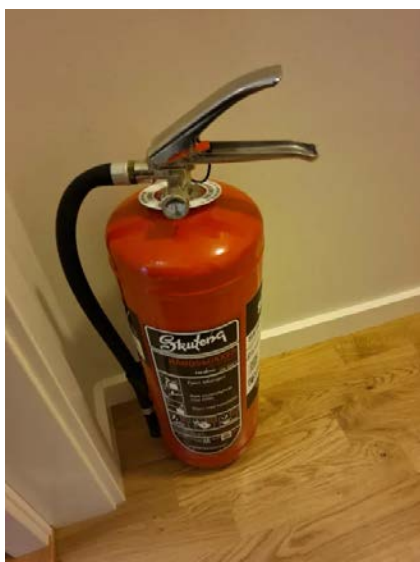
## 6.9 Lovlighet

Brannslukningsapparat er plassert i bod/teknisk rom.

Nei

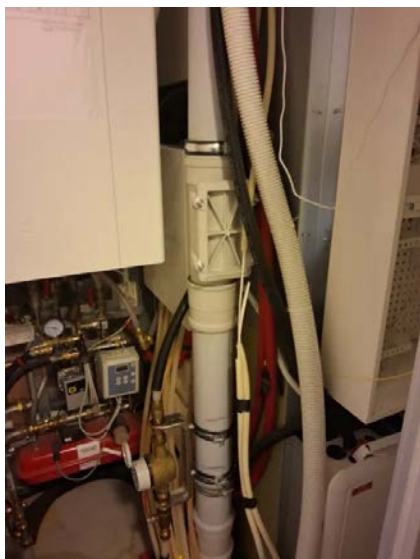
## 6.10 Avløpsrør

Type avløpsrør

Plast

TG-1

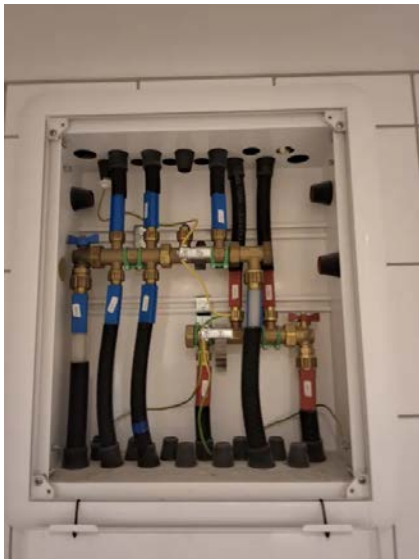
## 6.11 Vannledninger

Fordelerskap for rør-i-rør med stoppekraner er plassert på bad.

| Type anlegg | Rør i rør system |
| Er det registrert tegn til lekkasjer eller skader på vannrør? | Nei |

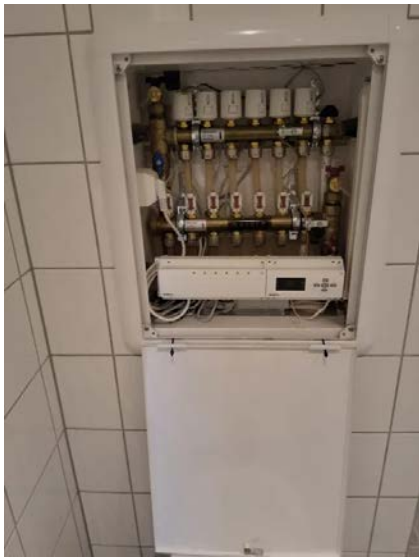
## 6.13 Vannbåren varme

Gulvvarmesentral er plassert i fordelerskap på bad.

| Type anlegg | Gulvvarme |
| Er det påvist lekkasjer eller korrosjon ved synlige koblinger eller ventiler? | Nei |

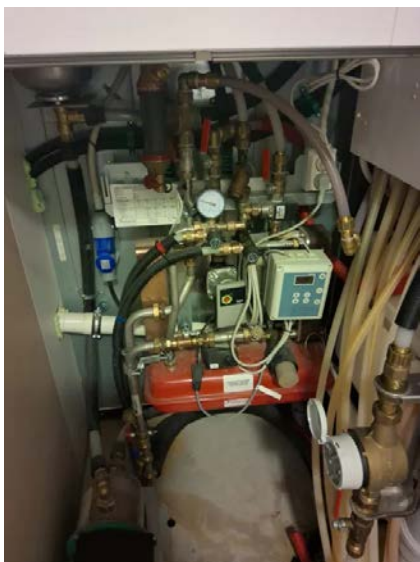
## 6.14 Varmesentral

Fjernvarmesentral er plassert i bod/teknisk rom.

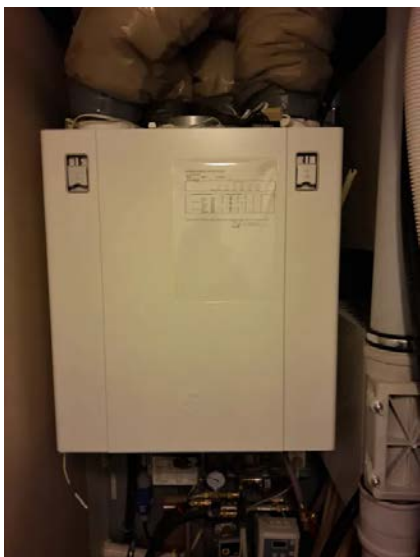
## 6.15 Ventilasjon

Ventilasjonsaggregat er plassert i bod/teknisk rom.

| Type ventilering | Balansert ventilasjon |
| Er det tegn på fukt eller mugg i filter? | Nei |

| <p>Det ble ikke registrert behov for umiddelbare tiltak. For å sikre et godt inneklima så anbefales det på generelt grunnlag at anlegg og kanaler rengjøres jevnlig. Filter bør byttes to ganger i året. Ventilasjonsaggregatet bør rengjøres en gang i året, og storrengjøringen av selve ventilasjonsanlegg- og kanaler bør ha en intervall på hvert fjerde-femte år.</p> | |

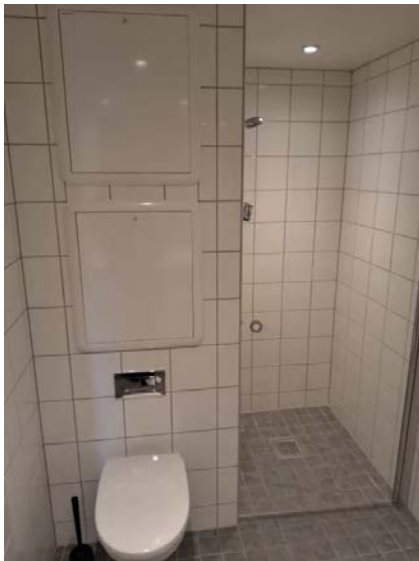
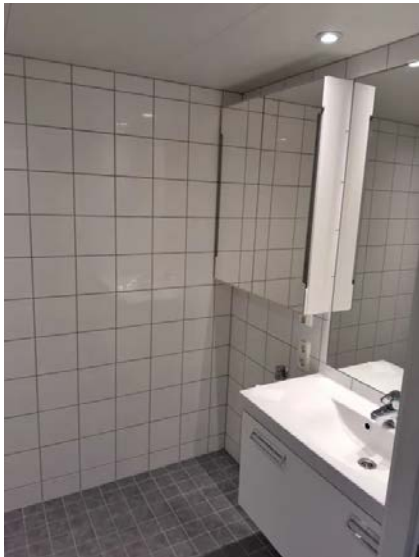
## 6.16 Våtrom

Oversiktsbilde bad.

| Vegghengt servantinnredning. Ovenpåliggende servant med armatur. Speil med overlys. Vegghengt speilskap ved speil. Dusjnise med glassdør. Vegghengt dusjarmatur. Vegghengt toalett. Opplegg for vaskemaskin. | |

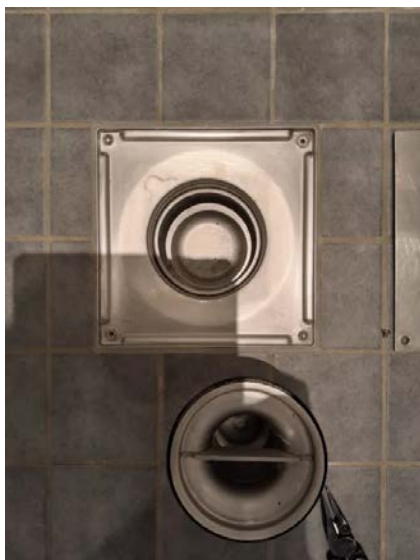
| Type sluk | Rustfritt stål |

Sluk i rustfritt stål.

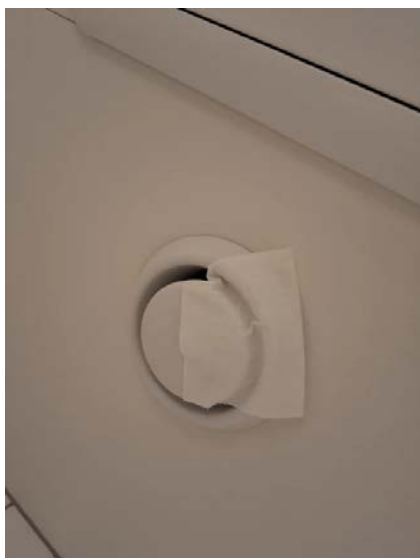
Avtrekkseffekt er testet med papir.
