Velkommen til Råvarden 118B - et perfekt førstegangskjøp med sentral beliggenhet. Leiligheten holder gjennomgående pen standard, og har en god lokalbeliggenhet i bygget.

Tilstandsrapport

Befaringsdato: 24.06.2024 Rapportdato: 28.06.2024 Oppdragsnr.: 15943-2104 Referansenummer: LK1786

Autorisert foretak: Takst Vestland AS Sertifisert Takstingeniør: Knut-Anders Aase

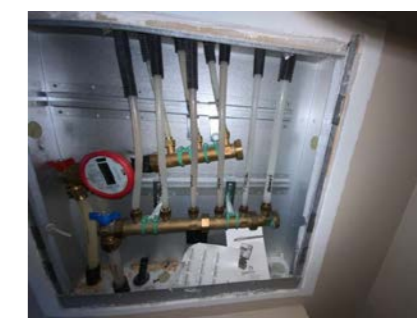
Vannledninger av rør-i-rør-utførelse.

Det ble ikke registrert lekkasje i rørfordelingskap. Rørfordelingskapet bør kontrolleres regelmessig.
