Maihaugen 69, 2312 OTTESTAD

**OTTESTAD**

## 6. Hovedrapport

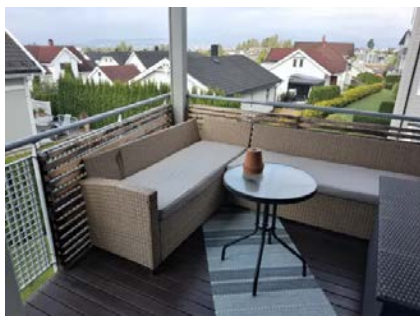
Oversiktsbilde balkong.

| Er det avvik på rekkverkshøyde og åpninger i rekkverket i forhold til gjeldene byggt teknisk forskrift på befaringstidspunktet? | Ja |

For å lukke avviket vedrørende rekkverksøyde må høyden på rekkverket heves til dagens krav på 100 cm.

| For å lukke avviket vedrørende rekkverksøyde må høyden på rekkverket heves til dagens krav på 100 cm. | |

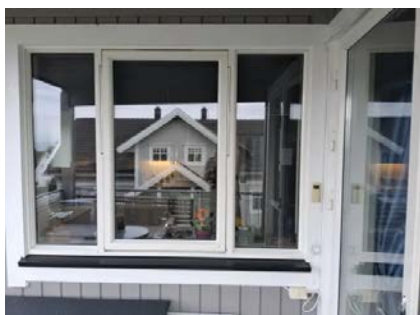
Leiligheten har vinduer og balkongdør med to-lags glass.

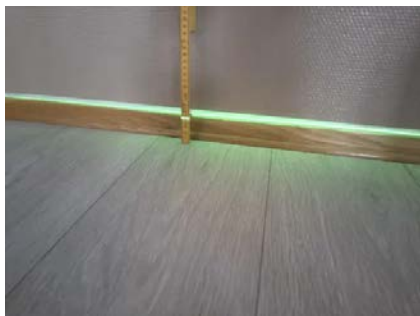
Etasjeskillet er kontrollert med nivelleringslaser.

Kontroll av etasjeskille utføres med nivelleringslaser. Det tas stikkprøver i to retninger i minst to rom per etasje der det lar seg gjøre. Ingen vesentlige avvik eller skader ble registrert.

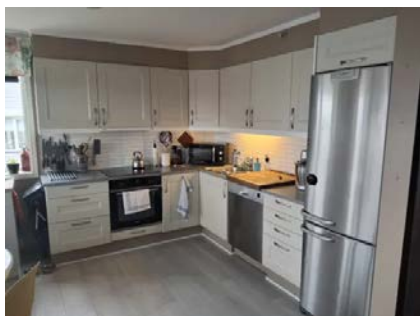
Oversiktsbilde kjøkken.

Åpen kjøkkenløsning. Innredningen er fra byggeår (nye fronter i 2023). Benkeplate av laminat. Innredning med profilerte fronter. Nedfelt oppvaskkum med ett-greps kjøkkenarmatur. Benkeskapsbelysning og stikkontakter over kjøkkenbenk. Opplegg for frittstående oppvaskmaskin og kjøleskap med fryser. Gulvflater belagt med klikkvinyll. Vegg- og himlingsflater i malte flater og malte tapetserte flater. Laminert plate mellom kjøkkenbenk og overskap.

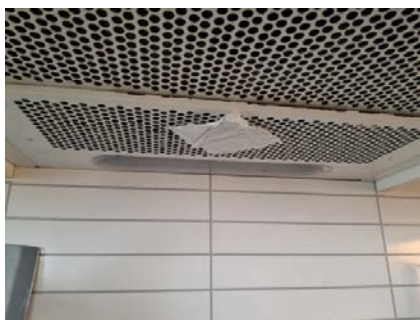
Avtrekkseffekt er testet med papir.

Kjøkkenventilatoren er testet med papir og det registreres sug i kanalen.

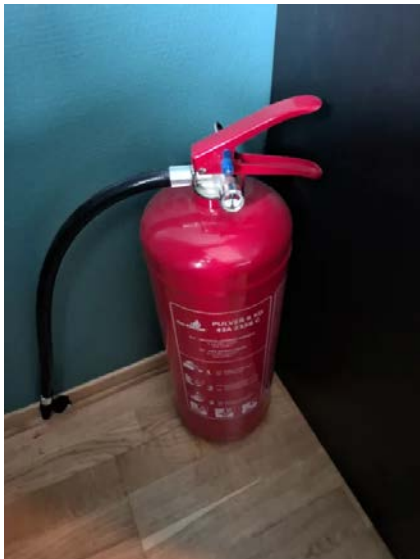
Brannslukningsapparat er plassert på soverom.

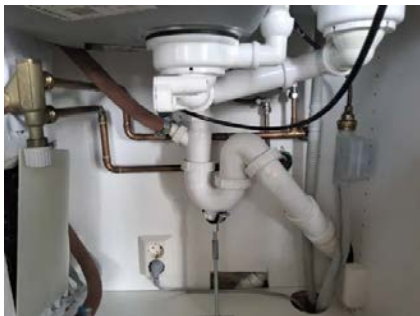
Synlige avløpsrør av plast.

Det er flere boenheter i bygget og kontroll om kloakk er luftet over tak er ikke foretatt. Det er ikke påvist noen stakeluke i boenheten. Staking kan i enkelte tilfeller utføres via sluk eller andre installasjoner med avløp.

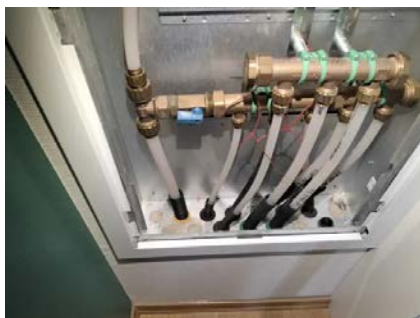
Fordelerskap med rør-i-rør og hovedstoppekran er plassert på soverom.

Åpninger i fordelerskapet til omsluttende veggkonstruksjon er kun forseglest med tape. Erfaringsmessig vil tape gå i oppløsning ved fuktbelastning over tid og konsekvens kan være fuktskader hvis det skulle oppstå lekkasje fra vanninstallasjoner i fordelerskapet. Det bemerkes at løsningen ikke nødvendigvis er uvanlig i bygninger fra denne tidsperioden. Innvendig stoppekran er funksjonstestet uten at lyktes å stenge av vannet helt. Det vurderes at stoppekranen ikke fungerer som tiltenkt.

Utbedring av ovennevnte forhold bør påregnes.

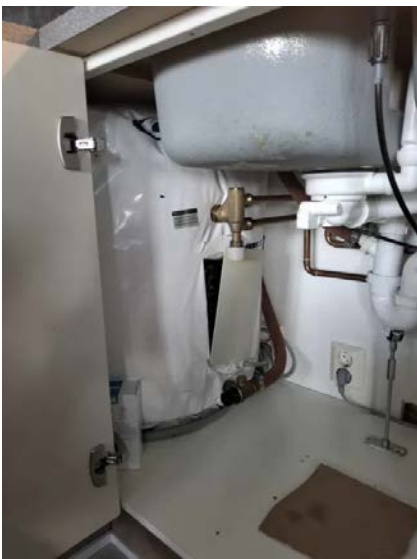
Varmtvannsbereder er plassert i kjøkkeninnredningen.

| Er det manglende lekkasjesikring av bereder? | Ja |

Varmtvannsbereder er plassert i rom uten sluk/overløp eller annen sikring mot fuktskader. Konsekvens kan være at det oppstår fuktskader hvis lekkasje fra varmtvannsbereder skulle oppstå. Deksel på beredren er defekt noe som medfører berøringsfare på elektiske koblinger på berederen.

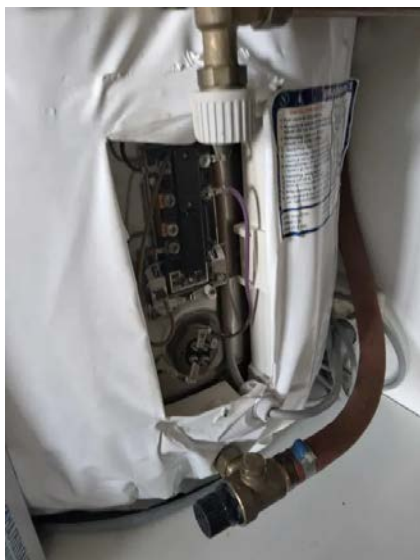
Deksel over elektriske koblinger på berederen er defekt.

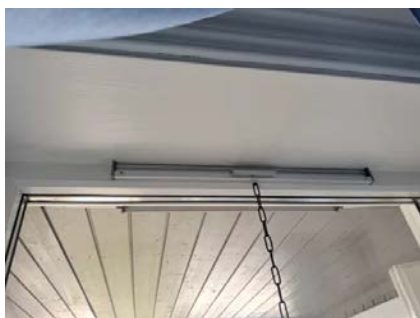
Leiligheten har naturlig tilluft fra spalteventiler i vinduer.

Selger informerer om at avtrekksvifte og kanaler blir rengjort i regi av borettslaget, og at det er planlagt utskifting av avtrekksvifter.

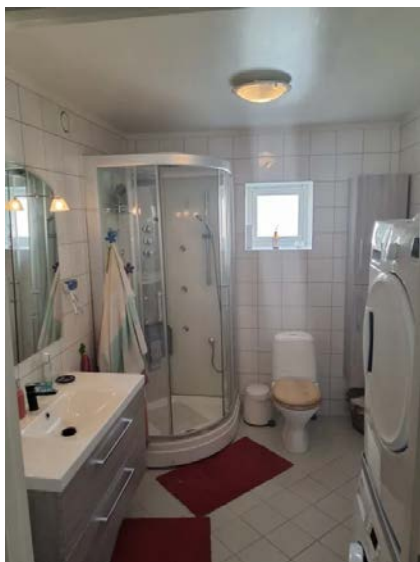
Oversiktsbilde bad.

| Har membran/tettesjikt nådd en alder som gir økt risiko for skader eller følgeskader? | Ja |

Det anbefales å fortsatt benytte et dusjkabinett for å unngå ytterligere fuktbelastning fra fritt vann på gulv og vegger i påvente av en oppgradering av rommet.

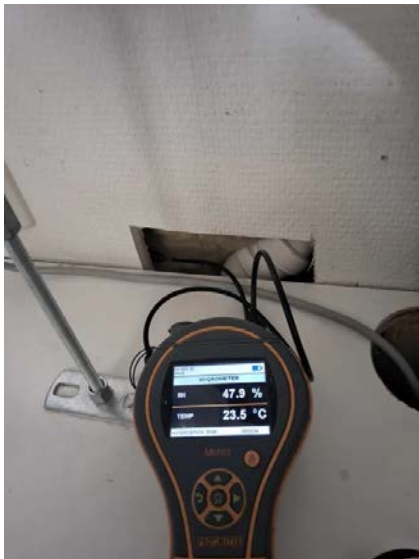
Bilde fra fuktmåling i veggkonstruksjon tilstøtende våtrom.

Det er benyttet eksisterende åpning i nedre del av vegg på kjøkken. Undersøkelsen viser ingen tegn til skader eller fukt i konstruksjonen. Relativ fuktighet ble målt til 47,9 prosent, ved 23,5 celsius.

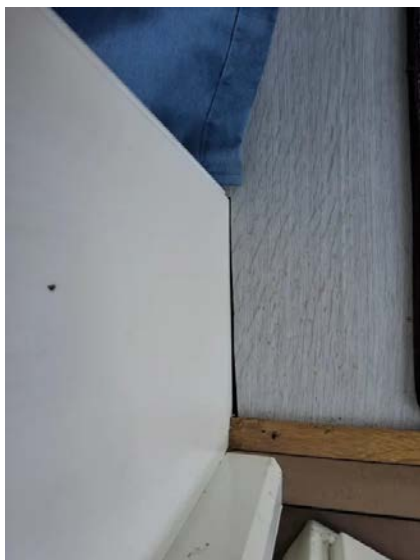
Bilde viser glipe mellom klikkvinyll og døråpning til balkongdør.

Basert på alder så vurderes det at overflatene er funksjonelle med normal bruksslitasje. Klikkvinyll er lagt på eksisterende gulv, det registreres stedvise søkk i gulvoverflate (forholdet vurderes å skyldes stedvis manglende gulvunderlag), og enkelte gliper mellom klikkvinyll og listverk utføring. Forholdet vurderes å være av estetisk karakter.
