Sjøkrigsskoleveien 10B, 5165 LAKSEVÅG

# Tilstandsrapport

Tomannsbolig  
Sjøkrigsskoleveien 10B , 5165 LAKSEVÅG  
BERGEN kommune  
gnr. 149, bnr. 559, snr. 2

Befaringsdato: 10.02.2026    Rapportdato: 10.02.2026    Oppdragsnr.: 22438-1126    Referansenummer: OI2728

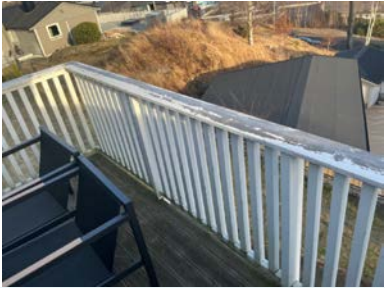
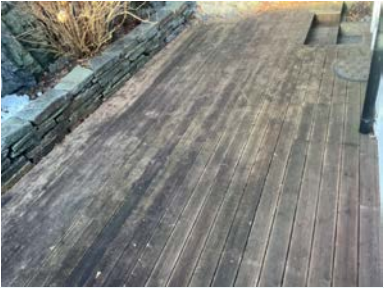
| Det er registrert manglende vedlikehold i form av grønske og malingsavskalling. Terrassebordene er lagt med for liten avstand, noe som medfører at vann blir stående på overflaten og gir økt fuktbelastning, kortere vedlikeholdsintervaller og redusert levetid på konstruksjonen. | |

| Normalt vedlikehold må påregnes. Ved neste vedlikehold eller utskiftning bør bordene legges med korrekt avstand for å sikre tilstrekkelig avrenning og lufting, noe som vil redusere fuktbelastningen og gi lengre levetid. | |

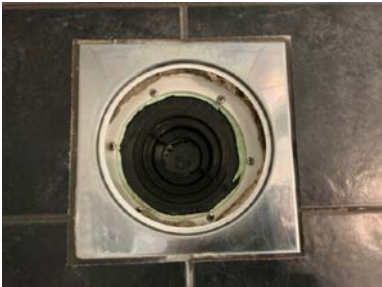
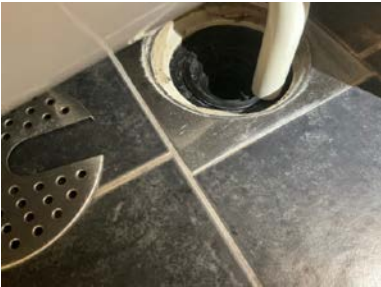
### UNDERETASJE > BAD: 8,6M²

**Vurdering av avvik:**  
• Mer enn halvparten av forventet brukstid er passert på membranløsningen.

**Konsekvens/tiltak**  
• Overvåk tilstanden jevnlig. For å få tilstandsgrad 0 eller 1 må tettesjiktet skiftes ut, men tidspunktet for når dette er nødvendig er vanskelig å si noe om.  
• Det er viktig å merke seg at levetiden til en membran varierer basert på kvalitet, installasjon og bruk. Eldre membraner kan bli sprø og sprekke opp, noe som fører til at de mister sin vanntettende funksjon. Dette kan resultere i vannlekkasjer gjennom vegger og gulv og fuktskader.
