Per Hellerviks gate 10B, 8624 MO I RANA

**Utrolig vakker og vanvittig  
påkostet 3-roms andelsleilighet i  
3.etg! Lang solgang!**

# Tilstandsrapport

## 3-ROMS ANDELSLEILIGHET I LAVBLOKK.

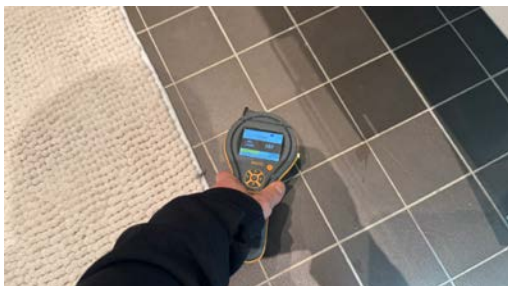
Gulv er tekket med fliser.  
Det er målt ca. 21 mm. høydeforskjell fra gulv ved terskel til topp slukrist.  
Elektriske termostatterte varmekabler i gulvet.  
Det ble målt forhøyede fuktverdier i dusjsone. Det bemerkes at det nylig har vært dusjet/sølt vann på gulvet.  
Da det nylig har vært dusjet/sølt vann på gulvet i dusjsone har ikke takstmannen hatt mulighet til å måle reelle fuktverdier i våtsone, det vil naturligvis slå ut på fuktmåleren da det vil være vann i fuger/under fliser når det nylig har vært dusjet.  
Ingen unormale fuktverdier ble målt ellers i våtrommet.

Ingen unormale fuktverdier ble målt utenfor dusjsonen.

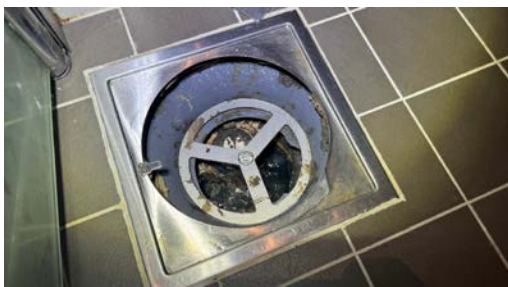
- Eldre sluk av støpejern er ofte utsatt for rust som kan medføre lekkasjer. Eventuelle lekkasjer kan medføre fuktskader på tilleggende konstruksjoner.

Kontroll av sluk.

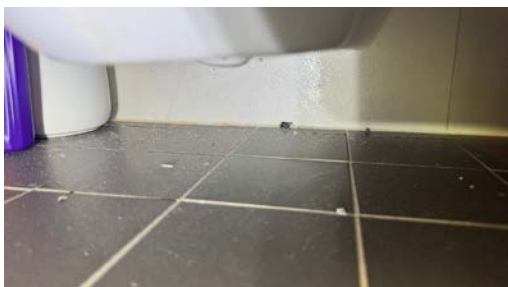
Drensåpning for synliggjøring av eventuelt lekkasjevann fra sisterner.

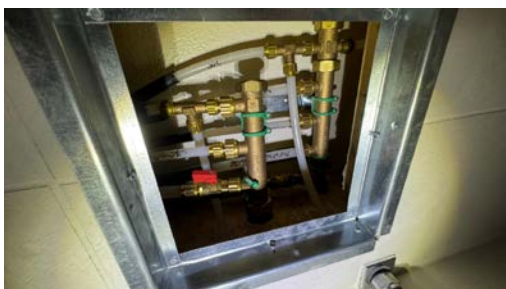
- Det er påvist at eventuelt lekkasjevann fra rør i rør system ikke ledes til sluk eller annen kompenserende løsning.
- Det mangler tettemuffer i enden av varerør på rør-i-rør-system.

Rørfordelerstokker er ikke plassert i et godkjent/egnet rørfordelerskap og eventuelt lekkasjevann blir ikke ledet til sluk.

Rørfordelerstokker er plassert i en inspeksjonsluke i taket på badet.

- Det må monteres tettemuffer i enden av varerørene.
- Det bør foretas tiltak på anlegget som sikrer bedre løsning på eventuelt lekkasjevann fra rør i rør system.

Kostnadsestimat: 10 000 - 50 000

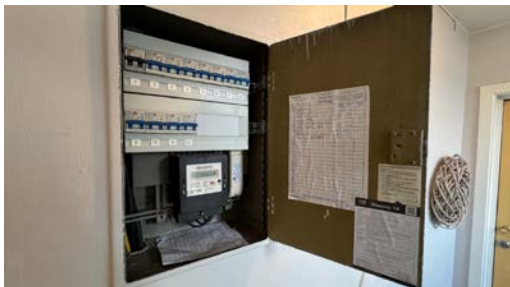
Kursfortegnelsen er ikke i samsvar med antall sikringer (TG2).

Kontroll av el-skap og kursfortegnelse.
