# Tilstandsrapport

Rekkehus

Drognesjordet 84, 2150 ÅRNES

Befaringsdato: 25.06.2025

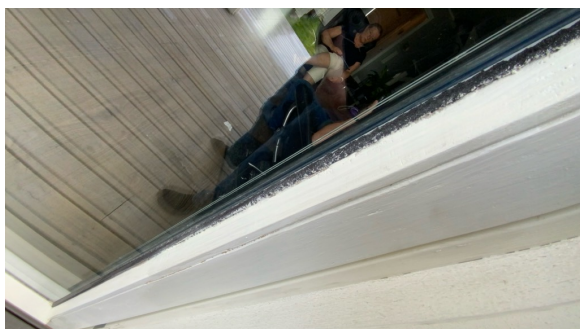
### TG 2 Dører - 2

Malt terrassedør i tre med 2-lags isolasjonsglass.

Noe skarpemerker etter hund på utsiden som er malt i nyere tid.

Det er ikke behov for ytterligere tiltak.

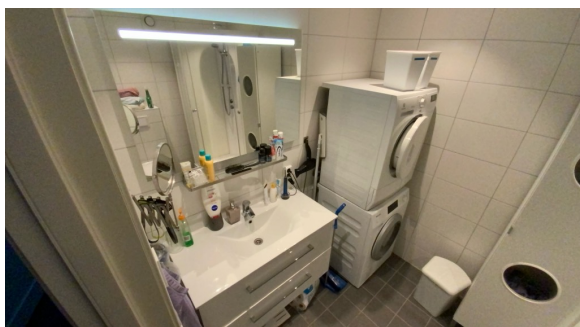
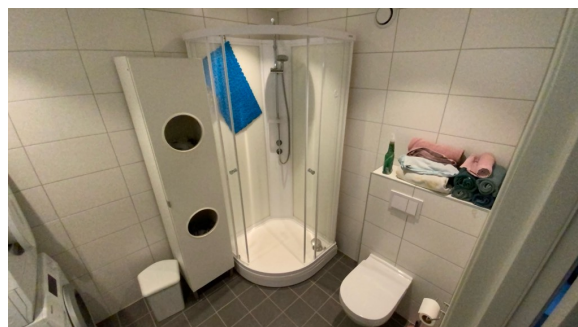
### 2. ETASJE > BAD/VASKEROM

Aktuell byggeforskrift er teknisk forskrift 2017. Dokumentasjon: kontrollerklæringer via ferdigattest

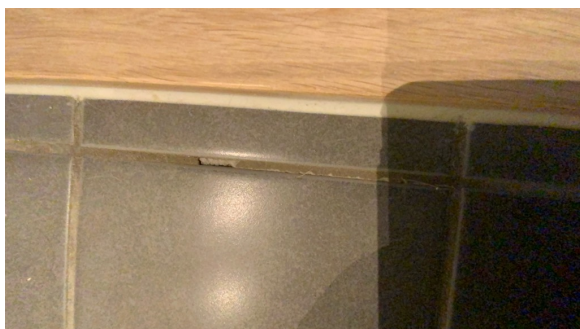
### TG 2 Overflater Gulv

Gulvet er flislagt. Rommet har vannbåren gulvvarme. Det er målt ca 28 mm høydeforskjell på gulv fra dørterskel til topp slukrist.

- Det er påvist at noen fliser har bom (hulrom under).

Det er løs flis ved dørterskel.

- Påviste skader må utbedres.

Løs flis må skiftes ved dør.

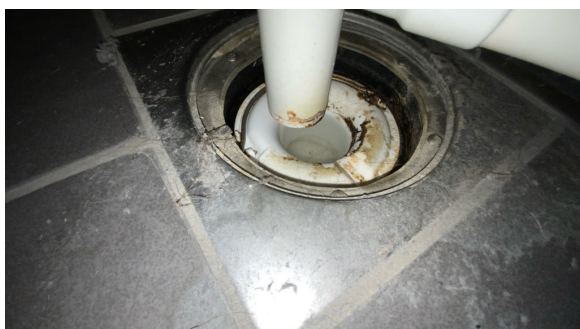
### TG 1 Sluk, membran og tettesjikt

Det er plastsluk og smøremembran med dokumentert utførelse via ferdigattest

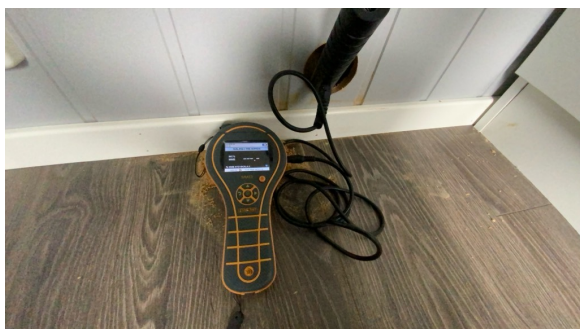
### TG 0 Tilliggende konstruksjoner våtrom

Hulltaking er foretatt uten å påvise unormale forhold. Hulltaking er foretatt ved/i Soverom.

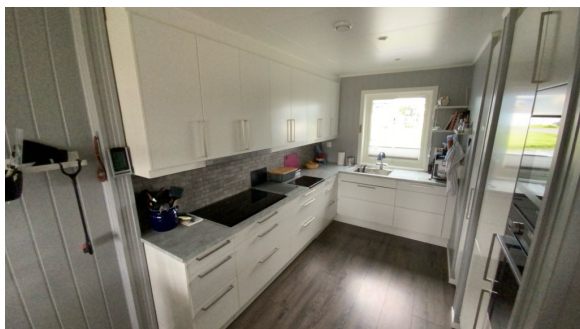
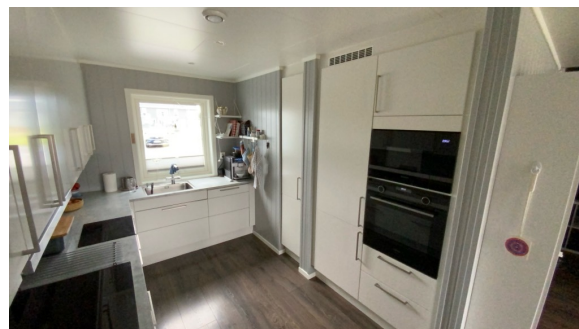
#### TG 1 Overflater og innredning

Kjøkkenet har Sigdal innredning med glatte fronter og sokkelskuffer. Benkeplaten er av laminat med fliser over benk. Stål oppvaskkum. Det er nedfelt induksjonstopp. Innebygget micro og stekeovn. Integrert kjøl/frys. Etablert vannstoppsystem og komfyrvakt.

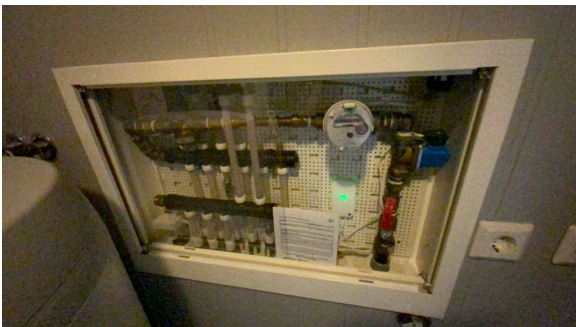
### TG 2 Vannledninger

Innvendige vannledninger er av plast (rør i rør). Det er besikket i rørskap.

- Rørkursene på rør-i-rør systemet på vannledninger er ikke merket.

- Rørkurser på rør-i-rør system bør merkes.

Dette for å kunne lokalisere hvilket rør som går hvor for utskifting av rør ved en lekkasje.

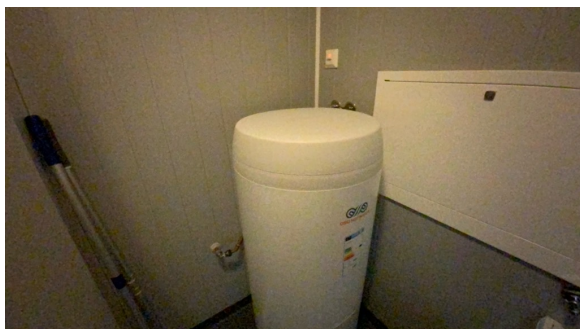
## TG 1 Varmtvannstank

Varmtvannstanken er på ca. 200 liter.

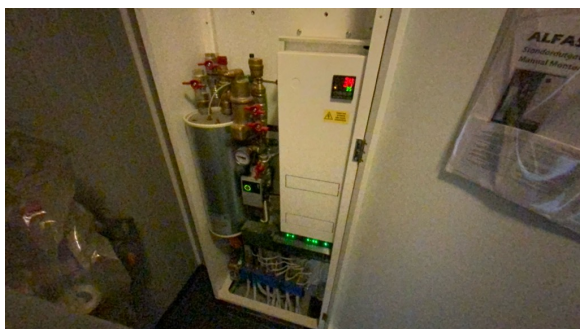
## TG 1 Vannbåren varme

Etablert vannbåren varme i gulv i 1 etasje og på bad i 2 etasje.

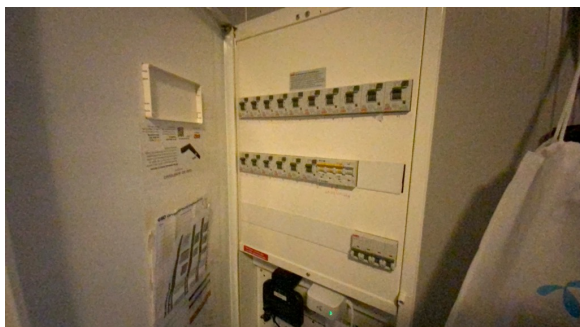
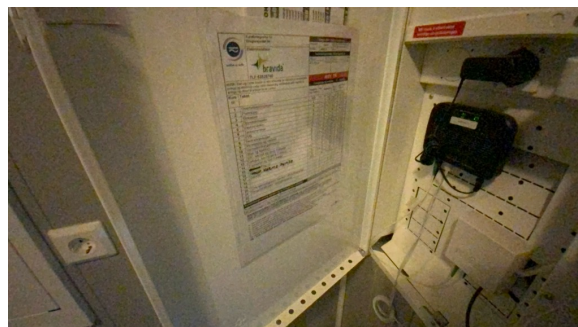
## TG 1 Elektrisk anlegg

Sikringsskap med automatsikringer. Skap plassert i teknisk rom. Dette er en forenklet kontroll begrenset til de spørsmål og undersøkelser som forskrift til avhendingslova (tryggere bolighandel) § 2-18 inneholder. Dette kan ikke sammenlignes med en kontroll utført av offentlig myndighet (Det lokale eltilsyn) eller registrert elektrovirksomhet, og en bygningssakkyndig har verken kompetanse eller lov til å foreta en slik kontroll. Tilstandsgraden er vurdert ut fra den forenklete og begrensede kontrollen som forskriften inneholder på nivå 1. El-anlegget kan ha skjulte feil og mangler som en slik forenklet undersøkelse ikke vil avdekke. Vær derfor oppmerksom på denne risikoen, og søk videre veiledning eller få en fullstendig kontroll utført av registrert elektrovirksomhet.
