Drogneshjeldet 84, 2150 ÅRNES

**Familievennlig enderekkehus fra 2019. Peisovn og vannbåren gulvvarme. Solrik hage med markterrasse. Garasje m/lader.**

# Familievennlig enderekkehus

Befaringsdato: 25.06.2025

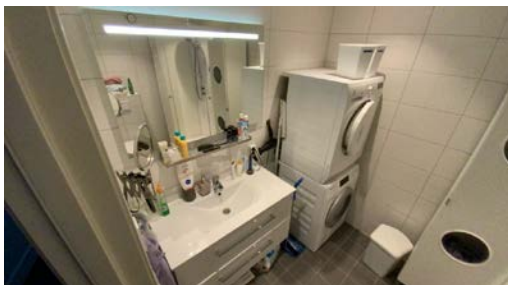
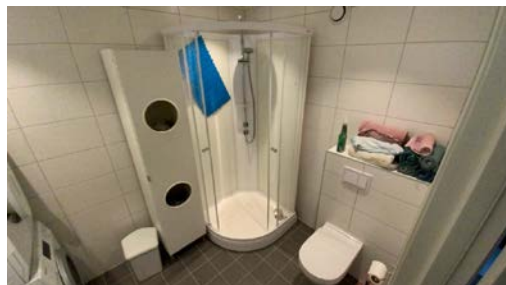
## 2. ETASJE > BAD/VASKEROM

Våtrom > 2. Etasje > Bad/vaskerom > Overflater Gulv: Gulvet er flislagt. Rommet har vannbåren gulvvarme. Det er målt ca 28 mm høydeforskjell på gulv fra dørterskel til topp slukrist.  
Vurdering av avvik: Det er påvist at noen fliser har bom (hulrom under). Det er løs flis ved dørterskel.

Bad/vaskerom  
Aktuell byggeforskrift er teknisk forskrift 2017. Dokumentasjon: kontrollerklæringer via ferdigattest  
Veggene har fliser. Taket er malt.  
Gulvet er flislagt. Rommet har vannbåren gulvvarme. Det er målt ca 28 mm høydeforskjell på gulv fra dørterskel til topp slukrist. Det er plastsluk og smøremembran med dokumentert utførelse via ferdigattest  
Rommet har innredning med heldekkende servant, speil med belysning, veggmontert toalett, dusjkabinett og opplegg for vaskemaskin. Skinner til skuffer bør etterskrus slik at det ikke blir skade i fester.  
Det er balansert ventilasjon.  
Hulltaking er foretatt uten å påvise unormale forhold. Hulltaking er foretatt ved/i Soverom.

- Påviste skader må utbedres.

Løs flis må skiftes ved dør.

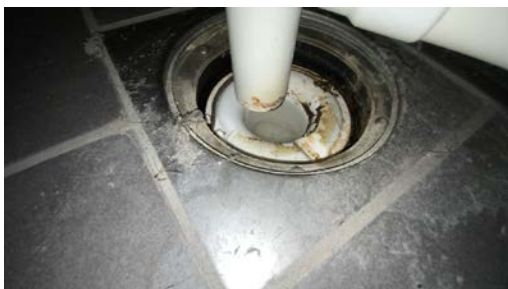
## 2. ETASJE > BAD/VASKEROM

### 1 TG 1 Sanitærutstyr og innredning

Rommet har innredning med heldekkende servant, speil med belysning, veggmontert toalett, dusjkabinett og opplegg for vaskemaskin. Skinner til skuffer bør etterskrus slik at det ikke blir skade i fester.
