# Gjennomgående 4-roms med fantastisk utsikt | Terrasse 27 m<sup>2</sup> | Peis | 2 garasje plasser | 2 bad

# Tilstandsrapport

gnr. 33, bnr. 2219, snr. 26

Befaringsdato: 05.03.2026

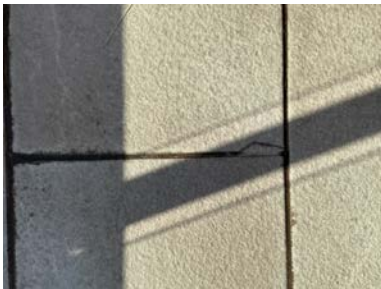
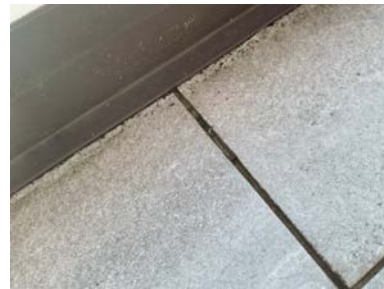
Det er registrert bom (hulrom) under flisene ut mot rekkverket, samt. noe ufagmessig legging av flis rundt sluk.  
En flis med en sprekk er registrert under befaring.

Årsak til bom kan være at det ikke er oppnådd full limdekning, og/eller bruksbelastning. Større områder med bom i fliser kan medføre at sprekkdannelser i fliser eller fuger kan oppstå. I dette tilfellet er det registrert bom i et større felt. Tilfellet har medført sprekkdannelser i flis og fuger.

Svak limdekning til underlaget øker risikoen for sprekker i fliser og fuger. Flisene må ev. tas opp og relimes/fuges til underlaget.
