Stengata 13C, 1531 MOSS

**Moss Sentrum - Lys leilighet med  
sentral beliggenhet - Stort  
potensiale - Gangavstand til "alt"  
du trenger**

# Tilstandsrapport

**Innkalling  
til  
Ordinær generalforsamling  
i  
Stengata Borettslag

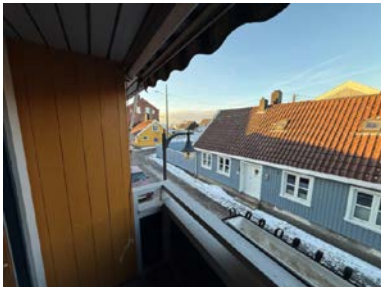
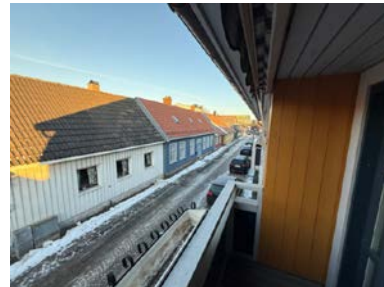
## TG 1 Balkonger, terrasser og rom under balkonger

Fra stuen er det utgang til balkong på ca 2m<sup>2</sup> med rekkverk av tre.

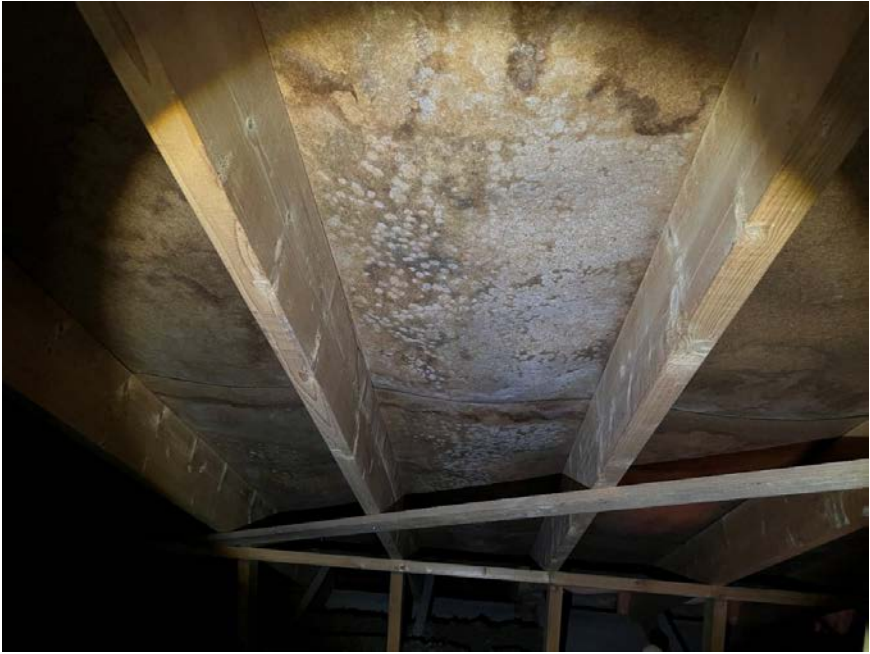
| 1 | <p data-bbox="444 934 1312 996">Misfarging på underside av undertaksplater som følge av langvarig og gjentakende vannbelastning.</p> |

| <b>Konklusjon:</b> | <p>På kort sikt må undertaket tettes provisorisk for å hindre nedbør ned på loftet og videre ned i boligen. På lengre sikt(0-5år) må borettslaget utføre vedlikehold ved å etablere et undertak som er egnet under denne type taktekkning. Frem til ny undertekking er på plass må det gjennomføres kontroller minst 2 ganger i året, for å avdekke og utbedre feil og mangler.</p> | | |

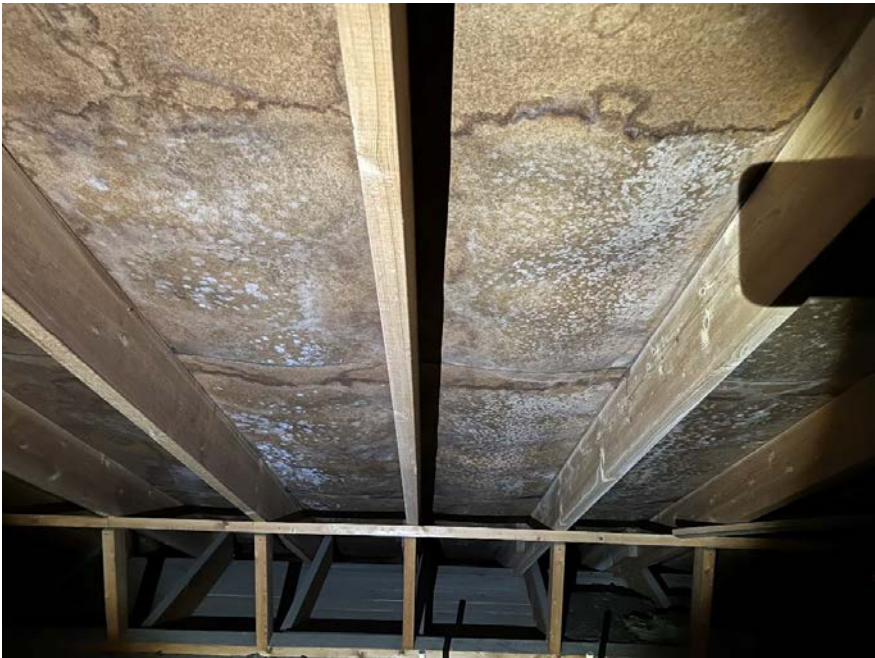
| 4 | <p data-bbox="444 1649 862 1680">Tilsvarende misfarging på loft over 13 D</p> |

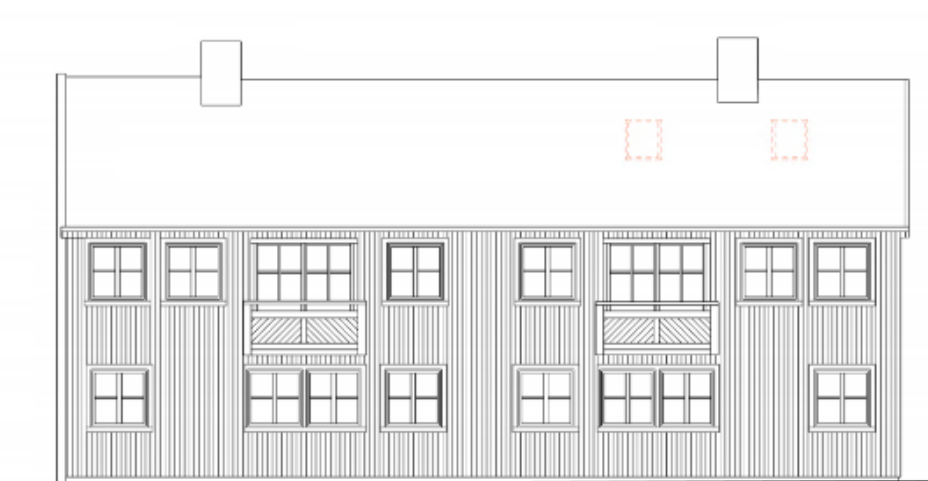
Takvinduene plasseres i flukt med takflaten, og etter anbefaling fra Byantikvaren skal omrammingene/beslagene gis samme farge som eksisterende takmateriale. På den måten sikrer man at takvinduene blir minst mulig synlig fra bakkeplan.

ny fasade  
nye elementer markert i rødt

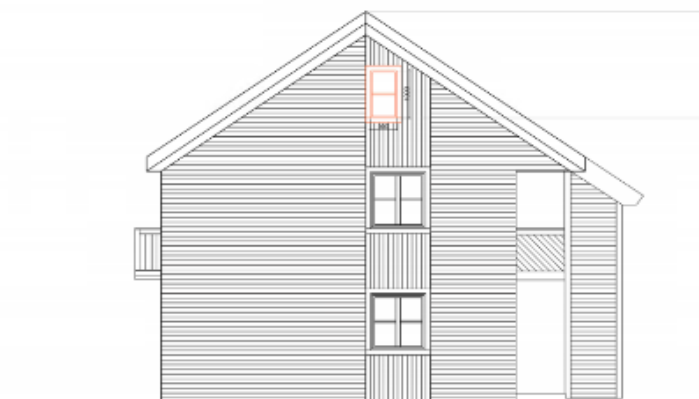
Nytt vindu på mønevegg tar utgangspunkt i plasseringen til vinduene i etasjene under, og størrelsen er halvert. Dette skaper et ryddig og helhetlig uttrykk, med et nytt vindu som kan se ut som det alltid har vært der.

ny fasade, nytt vindu markert i rødt
