Stadionveien 3A, 1930 AURSKOG

**Innbydende enebolig i kjede, med  
garasje, stor terrasse og nyere  
kjøkken. Solrikt, landlig og  
usjenert – med fri utsikt!**

| Tilstandsrapport ..... | 47 |

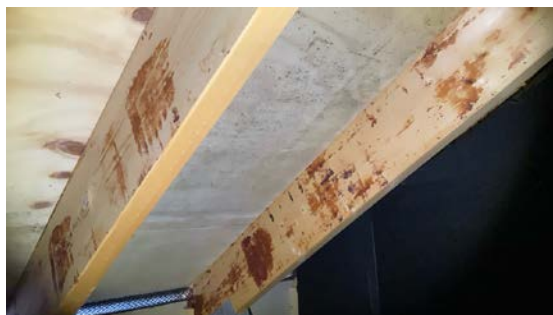
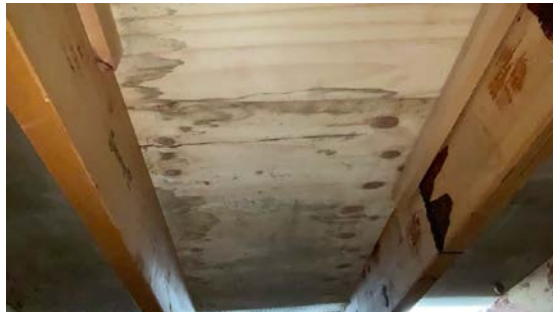
Avvik: Undertaket er misfarget. Det er stedvis misfarging i undertaket med svertesopp. Det ble gjort fuktmålinger i treverk på loftet (stikkprøvekontroll ved misfarging). Det ble ikke påvist forhøyede fuktverdier/målingene viste ingen tegn til lekkasjer.

Det ble gjort fuktmålinger i treverk på loftet (stikkprøvekontroll ved misfarging). Det ble ikke påvist forhøyede fuktverdier/målingene viste ingen tegn til lekkasjer.

Det anbefales å overvåke misfargingen og vurdere rengjøring eller behandling av svertesopp for å hindre videre utvikling. Selv om det ikke ble påvist forhøyede fuktverdier, kan svertesopp indikere tidligere fuktproblemer eller utilstrekkelig ventilasjon, noe som over tid kan føre til skader på konstruksjonen.

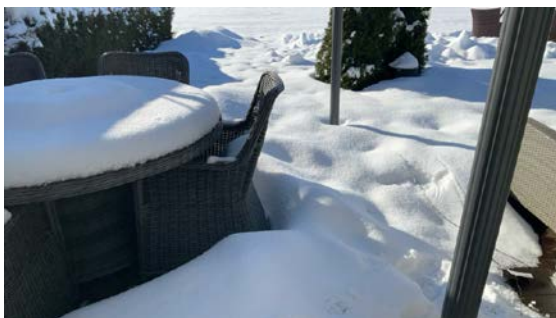
Avvik: Balkonger/terrasse er snødekt og derfor ikke nærmere vurdert.

Det bør foretas nærmere undersøkelser av terrasse når den er snøfri, da skjulte skader eller mangler ikke kan utelukkes.  
Manglende vurdering kan medføre at eventuelle feil eller skader ikke oppdages og utbedres i tide, noe som kan føre til økte kostnader eller redusert sikkerhet.

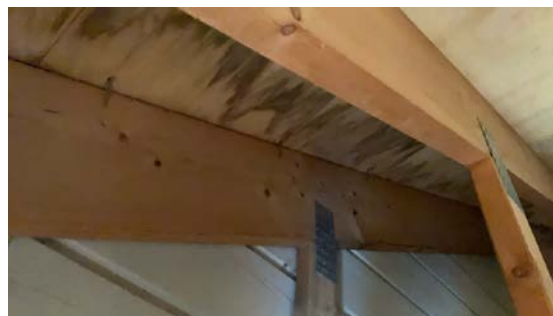
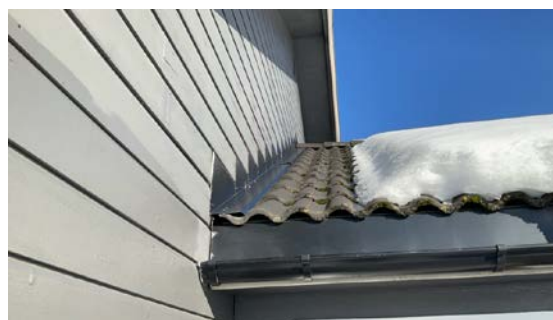
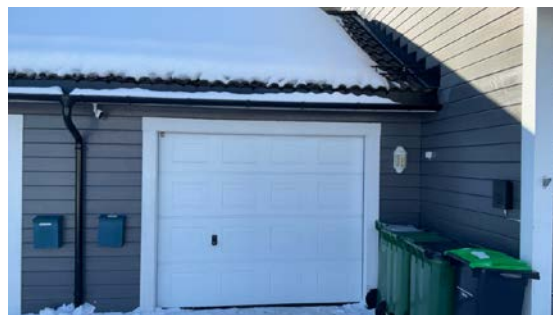
## TG 2 Garasje

Avvik: Det er avvik: Betongdekket har slitasje som følge av bruk. Det er fuktmerker i undertaket, synlig på loftet i overgangen mellom tak og vegg mot boligen. Det er beslag på vegg i dette området, men fuktskjoldene indikerer lekkasje ved spesielle værforhold. Det ble ikke registrert fukt i undertaket på befaringsdagen.

Garasje inntil bygningen.  
Uisolert konstruksjon.

Det er fuktmerker i undertaket, synlig på loftet i overgangen mellom tak og vegg mot boligen. Det er beslag på veggen i dette området, men fuktskjoldene indikerer lekkasje ved spesielle værforhold. Det ble ikke registrert fukt i undertaket på befaringsdagen.

Det anbefales å overvåke betongdekket for videre slitasje og vurdere utbedring ved behov, for å unngå forverring av skader og redusert levetid på gulvet.

Det bør gjennomføres nærmere undersøkelser av undertaket og overgangen mellom tak og vegg mot boligen for å avdekke årsaken til fuktmerkene. Eventuelle lekkasjepunkter må utbedres for å hindre vanninntrengning og påfølgende fukt- og råteskader i konstruksjonen.

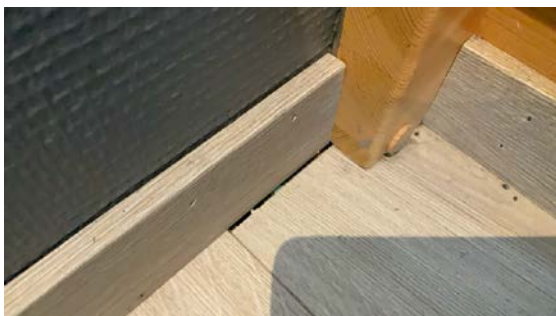
Avvik: Det er avvik: Det er gliper i laminatgulv ved entre på grunn av dårlig håndverksmessig utførelse (gulvet er avsluttet for langt mot vegg).

Det bør gjøres tiltak med fuging eller utskifting for å lukke avviket.  
Krav til ønsket standard vil være avgjørende for omfanget av tiltakene.  
Dersom tiltak ikke gjennomføres, kan det føre til redusert brukskvalitet og estetisk verdi.

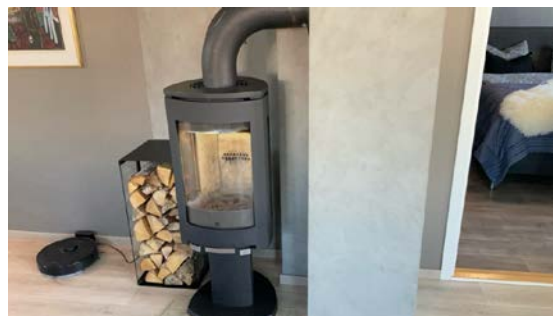
For vurdering av tilstand på pipe og ildsted bør dette undersøkes av lokal brann-/feiermester.

Iht. rapport fra feier bør det gjøres tiltak for å lette tilgangen til sotluken for enklere å kunne fjerne sot.

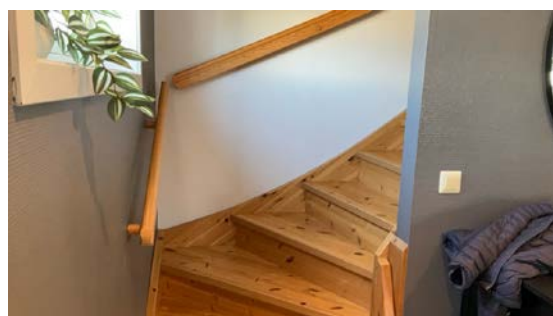
## ! TG 1 Innvendige trapper

Boligen har 90 graders lakkert tretrapp.

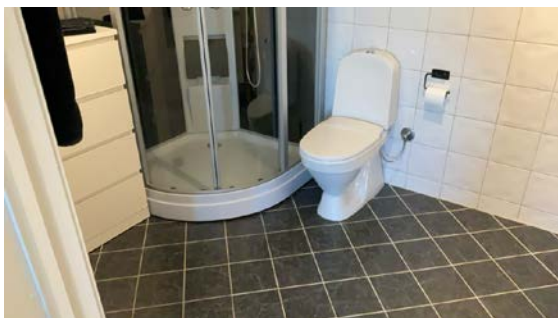
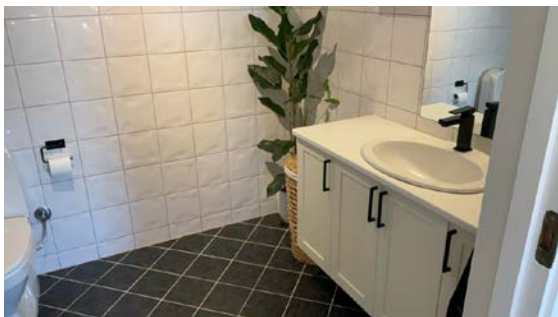
## 1. ETASJE > BAD/WC

- Det er påvist at høydeforskjell fra topp slukrist til gulv/synlig topp membran ved dørterskel er mindre enn 25 mm.
- Det er påvist avvik i fallforhold til sluk i forhold til krav i forskrift på byggetidspunktet.

Det er ikke synlig slukmansjett under klemringen i sluket. Utett løsning som kan føre til at betonggulvet belastes med vann/fuktighet som igjen kan føre til skader.

Fallforholdet må utbedres for å lukke avviket, men baderommet har god funksjonalitet med dusjkabinett.

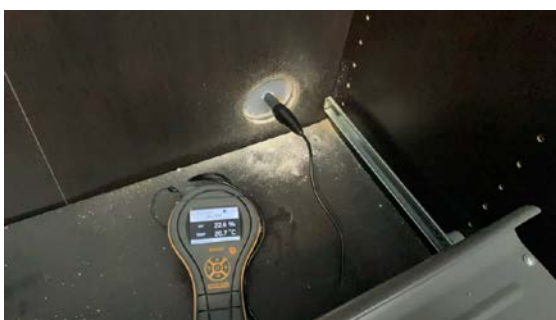
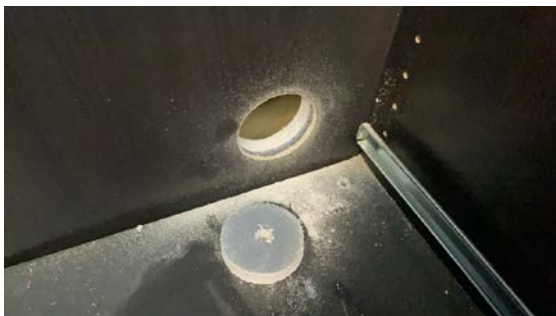
### TG 0 Tilliggende konstruksjoner våtrom

Hulltaking er foretatt uten å påvise unormale forhold.  
Hulltaking ble foretatt i vegg fra soverom mot dusjinisje bad.  
Det ble målt relativ luftfuktighet i vegg, det ble målt med stikkelektroder i treverk og det ble gjort visuell inspeksjon.  
Det ble ved målinger og visuell inspeksjon ikke påvist tegn på fuktskader.

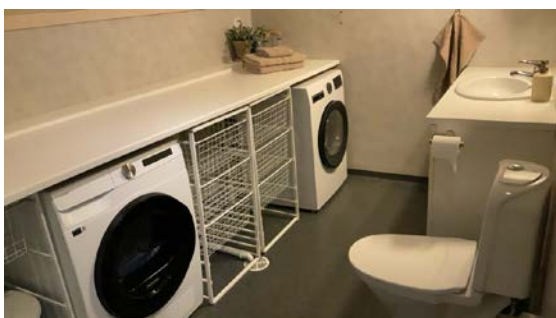
## 2. ETASJE > VASKEROM/WC

### TG 1 Overflater vegger og himling

- Det er viktig å merke seg at levetiden til en membran varierer basert på kvalitet, installasjon og bruk. Eldre membraner kan bli sprø og sprekke opp, noe som fører til at de mister sin vanntettende funksjon. Dette kan resultere i vannlekkasjer gjennom vegger og gulv og fuktskader.
- Overvåk tilstanden jevnlig. For å få tilstandsgrad 0 eller 1 må tettesjiktet skiftes ut, men tidspunktet for når dette er nødvendig er vanskelig å si noe om.

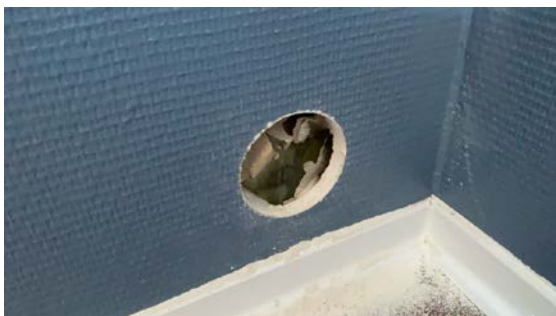
### TG 0 Tilliggende konstruksjoner våtrom

Hulltaking er foretatt uten å påvise unormale forhold.  
Hulltaking ble foretatt i vegg fra soverom mot vaskerom.  
Det ble målt relativ luftfuktighet i veggen, det ble målt med stikkelektroder i treverk og det ble gjort visuell inspeksjon.  
Det ble ved målinger og visuell inspeksjon ikke påvist tegn på fuktskader.

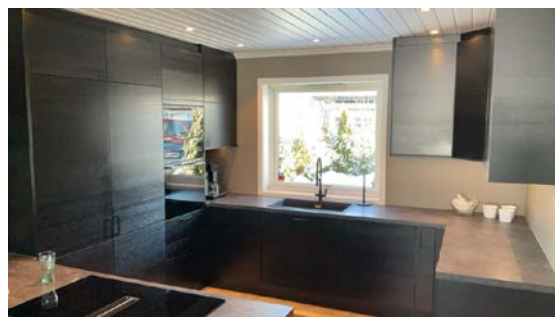
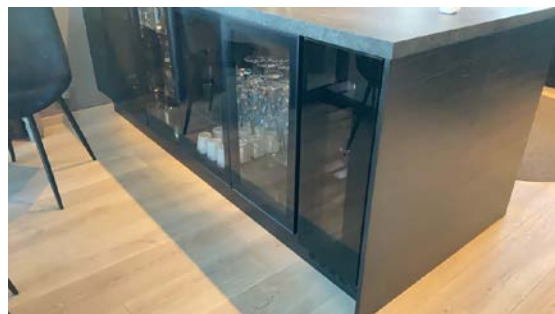
## 1. ETASJE > KJØKKEN

Kjøkkeninnredning består av: Benkeskap og overskap med folierte skrog og slette sorte fronter.  
Laminat benkeplate med nedfelt oppvaskkum av komposittmateriale.  
Integrert induksjonstopp, stekeovn, mikroovn, kjøleskap, fryseskap og oppvaskmaskin.  
Komfyrvakt.  
Lekkasjevarsler og automatisk vannstoppesystem i kjøkkenbenken.

Innredningen er fra 2023 og har god standard.

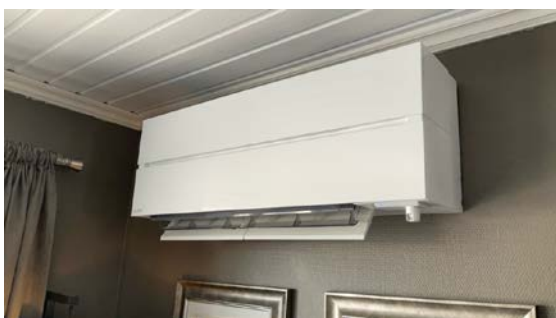
## 1 TG 1 Varmesentral

Det er installert luft til luft varmepumpe. Varmepumpen har produksjonsår 2018 (ble installert i 2019) iht. eier.
