Kristian Bakkens veg 12B, 2316 HAMAR

**HAMAR VEST**

Befaringsdato: 10.02.2026

Rapportdato: 23.02.2026

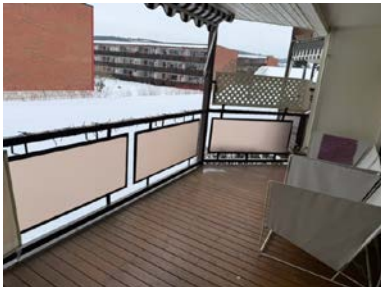
Utgang fra stue til vesendt balkong på 13 m<sup>2</sup>. Balkong i betong og metallkonstruksjoner med rekkverk av metall. Balkongen har utebelysning og utvendig stikkontakt. Gulvflater er belagt med terrassebord.

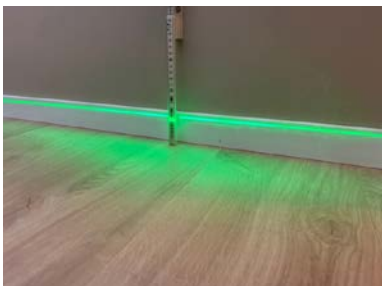
Leiligheten har etasjeskille i betong. Kontroll av etasjeskille utføres med nivelleringslaser. Det tas stikkprøver i to retninger i minst to rom per etasje der det lar seg gjøre. Ingen vesentlige avvik ble registrert.

Etasjeskillet er kontrollert med nivelleringslaser.

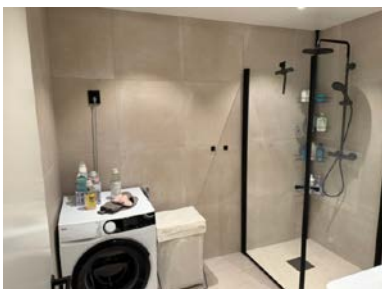
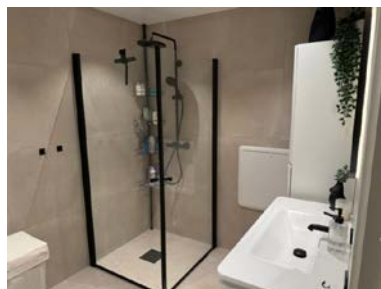
Oversiktsbilde bad.

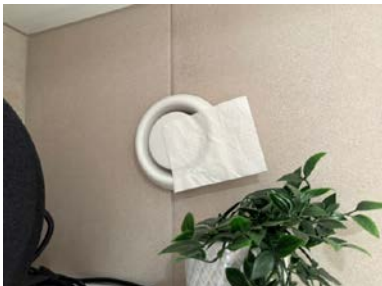
Badet har avtrekksventil tilknyttet felles mekanisk avtrekk. Avtrekk er testet med papir og det registreres sug i kanalen.

Avtrekkseffekten er testet med papir.

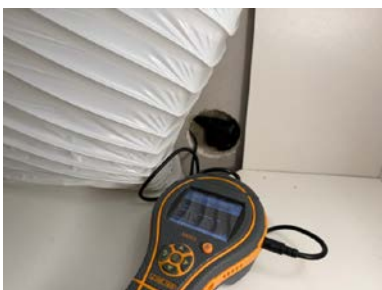
Det er foretatt hulltaking med 73 mm hullbor i nedre del av vegg fra tilstøtende kjøkken. Det er gjennomført fuktmåling i konstruksjonen. Undersøkelsen viser ingen tegn til skader eller fukt i konstruksjonen. Piggmåling: under 6 vektprosent.

Bilde fra fuktmåling i veggkonstruksjon tilstøtende dusjsone.

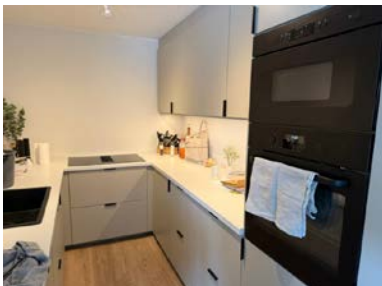
Åpen kjøkkenløsning. IKEA kjøkkeninnredning med glatte fronter. Benkeplate av laminat. Nedfelt oppvaskkum med ett-greps kjøkkenarmatur. Benkeskapsbelysning og stikkontakter over kjøkkenbenk. Integrert platetopp, stekeovn, mikrobølgeovn, oppvaskmaskin, og kjøleskap med fryser. Komfyrvakt. Fuktsensor til automatisk vannstopper synlig under oppvaskkum. Gulvflater belagt med laminat. Vegg- og himlingsflater i malte flater.

Oversiktsbilde kjøkken.

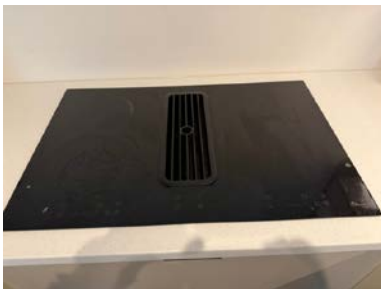
Kjøkkenet har ventilator med omluft (kullfilter) og mangler avtrekk ført til det fri. Løsningen gir begrenset fjerning av fukt og matos fra rommet. Forholdet medfører økt risiko for opphopning av fukt og lukt, samt påvirkning på innemiljø og tilstøtende overflater.

Det anbefales å etablere ventilasjon med avtrekk ført til det fri for å sikre tilfredsstillende fjerning av fukt og matos fra kjøkkenet. Etablering av avtrekk må avklares med borettslaget før gjennomføring. Inntil løsning med avtrekk til det fri eventuelt etableres, bør kullfilter skiftes jevnlig i henhold til produsentens anbefalinger.

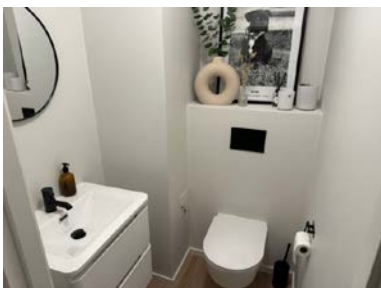
Toalettrom med laminatgulv og malte vegg og himlingsflater. Vegghengt toalett. Vegghengt servant med armatur. Mekanisk ventilering. Det er fremlagt dokumentasjon på at lekkasjesikkerhet fra innebygd sistene er ivarettatt i form av etablering av fuksensor.

Oversiktsbilde toalettrom.

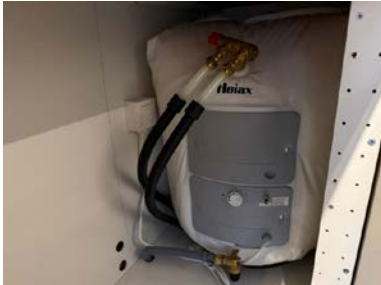
Varmtvannsbereder på 107L (fra 2024) plassert under kjøkkenbenk.

Varmtvannsberederen er tilkoblet med plastrør. Direkte tilkobling med plastrør anses som en mindre gunstig løsning, da materialet over tid kan svekkes av varme. Forholdet medfører økt risiko for lekkasje og vannskade.

Tilkobling til varmtvannsbereder bør utføres med mer varmebestandig løsning. Forholdet bør utbedres for å redusere risiko for lekkasje

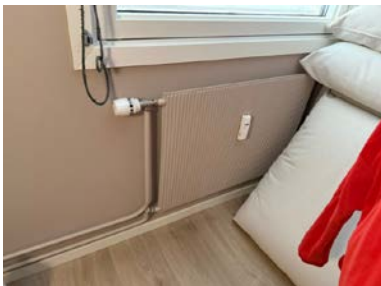
Leiligheten er oppvarmet med radiatorer tilkoblet felles fjernvarmeanlegg.

Det er ikke behov for utbedringstiltak siden anlegget fungerer i dag, men ut ifra alder kan skader plutselig oppstå på eldre anlegg, derfor anbefales det at anlegget holdes under jevnlig ettersyn.
