Svend Foyns gate 8A, 3110 TØNSBERG

**Moderne 3-roms selveierleilighet  
sentralt beliggende | Solrik  
balkong | Garasjeplass | Heis**

Befaringsdato: 17.06.2025

Rapportdato: 23.06.2025

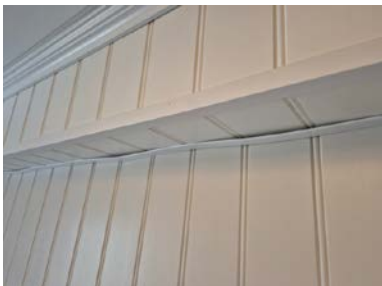
Foringer til vinduer med noe slitasje, ujevne taklister på et soverom, fuktsveller på stue/kjøkkengulv og panelplater over benkeplate på kjøkken.

Lister på soverom 2.

Vindusforinger har behov for vedlikehold. Taklister bør festes bedre. Gulv bør slipes/lakkes. Det bør monteres sprutplate bak kjøkkenbenk.

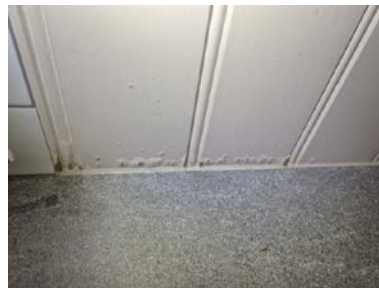
Panelplate bak kjøkkenbenk.
