Lundstadjordet 10, 2067 JESSHEIM

**Lys og pen 2-roms selveierleilighet
med flott balkong og
parkeringsplass - fin beliggenhet
på Sand!**

Befaringsdato: 27.01.2025

Rapportdato: 30.01.2025

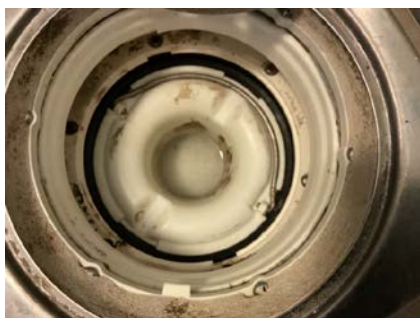
1 TG 1 Sluk, membran og tettesjikt

Det er plastsluk og banemembran med dokumentert utførelse.

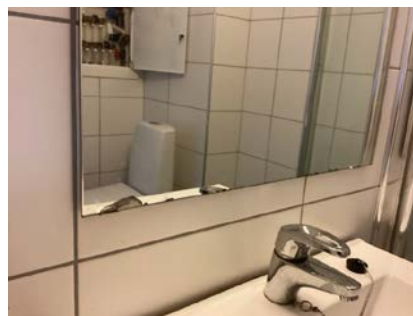
2. ETASJE > BAD

1 TG 2 Sanitærutstyr og innredning

Det registreres avskalling nederst på speil over servant. Utover dette registreres det ingen avvik.

For å lukke dette avviket må speilet byttes, men speilet fungerer med dette avviket.

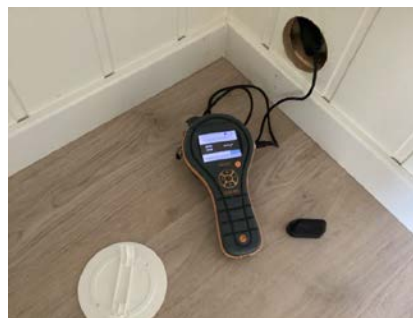
1 TG 0 Tilliggende konstruksjoner våtrom

Hulltaking er foretatt uten å påvise unormale forhold. Hulltaking er foretatt fra tilstøtende soverom, bak dusjsonen. Fuktkvotemåling (vekt%) i konstruksjonen ble målt til 0.

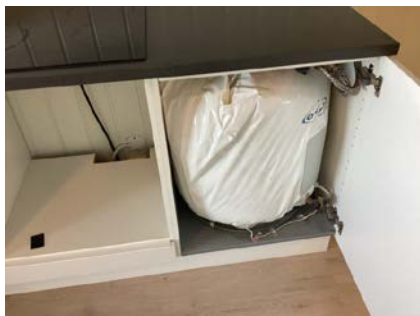
TG 1 Varmtvannstank

Varmtvannstanken er på ca 120 liter. Plassert i kjøkkenbenk.
