Tilstandsrapport

Tomannsbolig

Vøyenmyra 19, 1384 ASKER

Befaringsdato: 19.11.2024

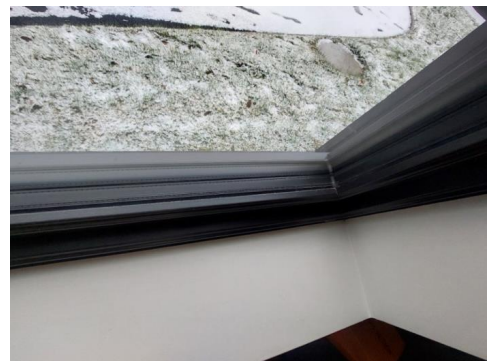
Vinduer

Malte vinduer fra Nordan av tre med 3 lags isoler glass. Vinduene er produsert i 2024.

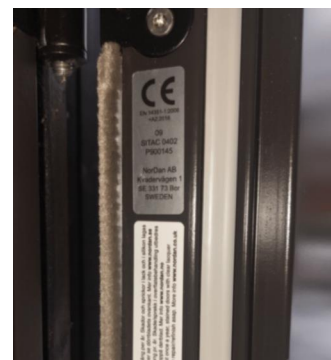
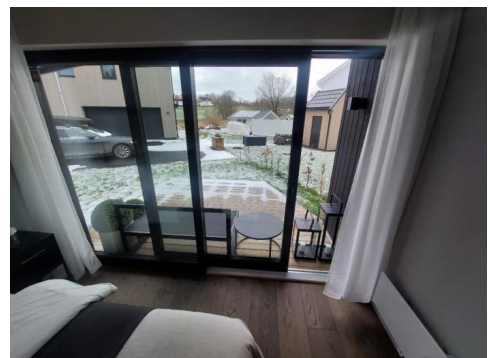
Dører

Malt inngangsdør fra Nordan av tre, med lyd og brannklasse. 2 malte skyvebalkong dører fra Nordan med 3 lags isoler glass.

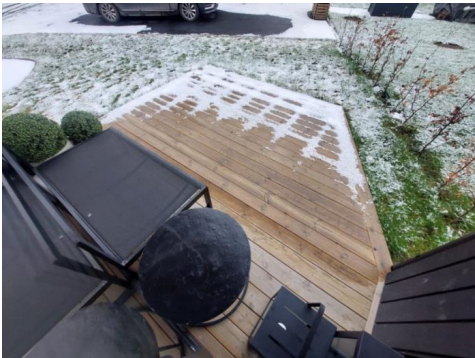
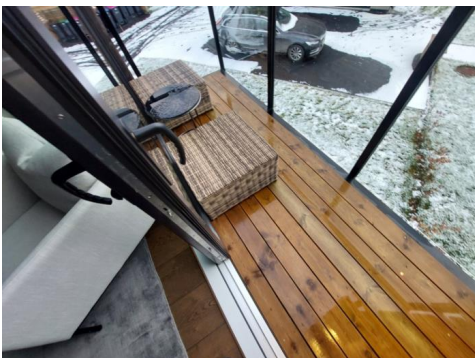
Balkonger, terrasser og rom under balkonger

Sørvest vendt platting på 9m2 av impregnert trelast i 1 etasje. Sørvest vendt balkong på 3m2 ut fra stue i 2 etasje av impregnert trelast. Rekkverk i stål og glass. Balkongen har godkjent rekkverkshøyde.

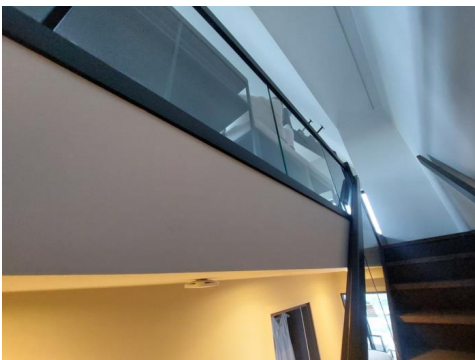
TG 0 Innvendige trapper

Malt og lakkert tretrapp, trappen er god å gå i og det antas at den tilfredstiller krav i trappeformelen. Trappen har rett avstand i mellom trinn og rekkverkspiler og har både rekkverk og håndløper.

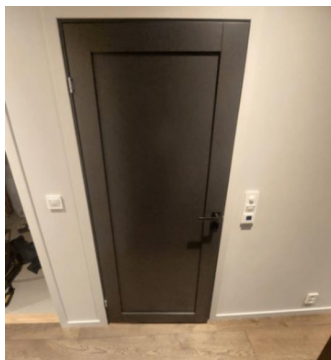
! TG 0 Innvendige dører

Innvendige malte glatte dører av tre med ramme rundt.

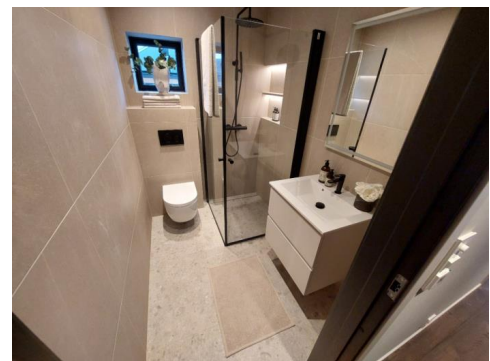
1 ETASJE > BAD

Bad innredet med dusj hjørne med glass vegger, vegg montert toalett og innredning med nedsunken servant med speil. Rommet har overflater av flis på gulv med elektriske varmekabler, flis på vegg og malte plater i tak/himling. Badet har forskriftsmessig fall til sluk, høydeforskjell mellom gulv ved dør og topp sluk rist er på 40 mm. Opp kant ved dør er på ca. 20 mm. Banemembran er synlig i sluket. Det er ikke boret hull og målt etter fukt, pga. helt nytt og det er ikke brukt noe vann der. Det er balansert ventilasjon. Det er en slukrenne i dusjsonen mot vegg.

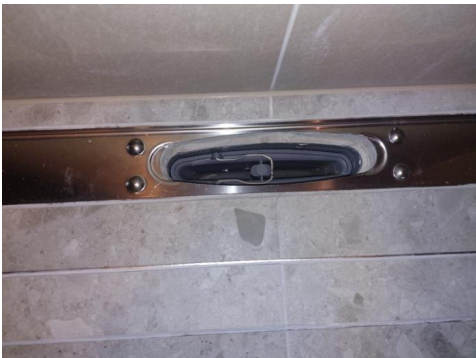
! TG 0 Sluk, membran og tettesjikt

Det er en slukrenne mot vegg i dusjsonen. Banemembran er synlig i sluket.

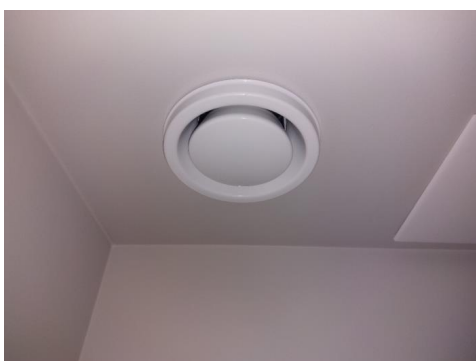
1 ETASJE > BAD

Det er ventilasjon via balansert anlegg, til luft under døren.

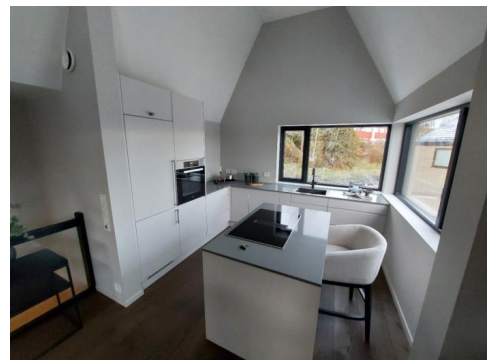
! TG 0 Overflater og innredning

Kjøkkeninnredning med kjøkkenøy med glatte fronter og benkeplate av stein, integrerte hvitevarer som kjøøl/fryseskap, oppvaskmaskin, induksjonstopp og stekeovn. Det er montert automatisk vann stopper og komfyrvakt.

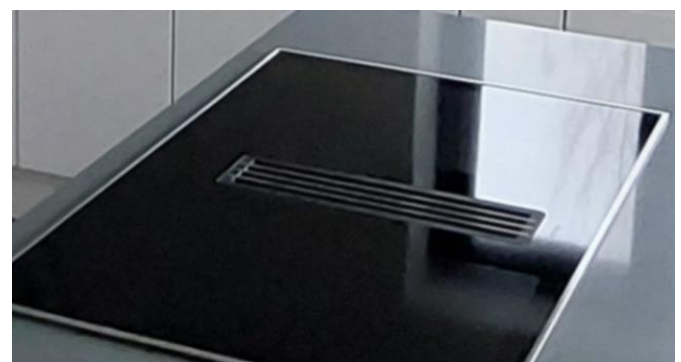
! TG 0 Avtrekk

Det er kullfilter e.l. i integrert ventilator. Ihht NS 3600:2018, så er dette et avvik og vil gi en TG 2. I praksis så vil denne boligen med balansert ventilasjonsanlegg skifte ut denne ombruksluften på en tilfredsstillende måte. Tilstandsgrad er derfor satt på bakgrunn av et faglig perspektiv.

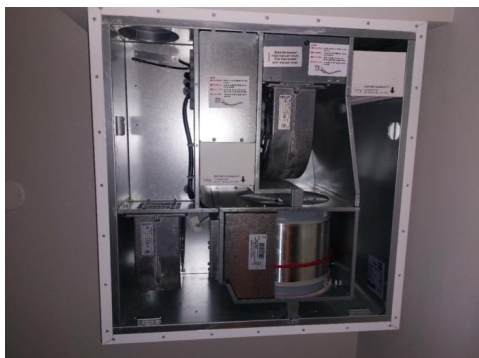
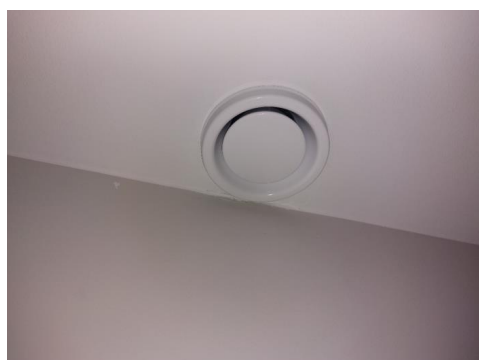
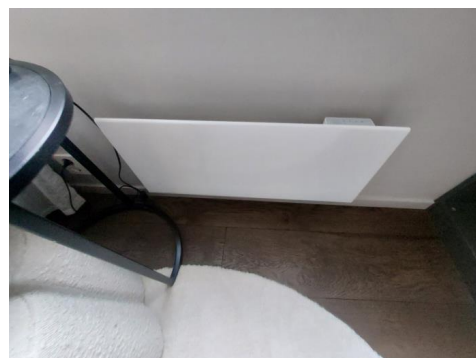
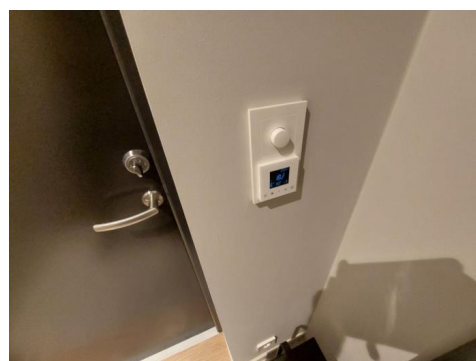
TG 0 Ventilasjon

Balansert ventilasjonsanlegg med aggregat plassert i teknisk rom. Anlegget består i tillegg til aggregat av forsyning av friskluft og avtrekk via ventiler i himling, det er spalter for luftsirkulasjon i terskler i dørene.

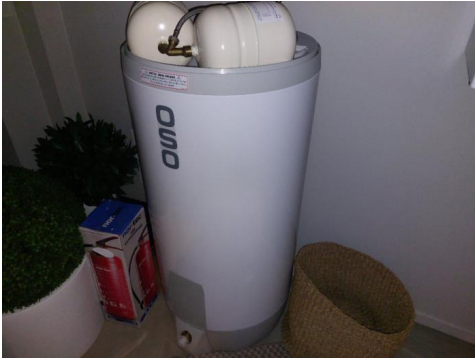
TG 0 Varmtvannstank

Varmtvannsbereder, 200 liter. Berederen er plassert i teknisk rom.
