Tilstandsrapport

Tomannsbolig

Vøyenmyra 19, 1384 ASKER

Befaringsdato: 19.11.2024

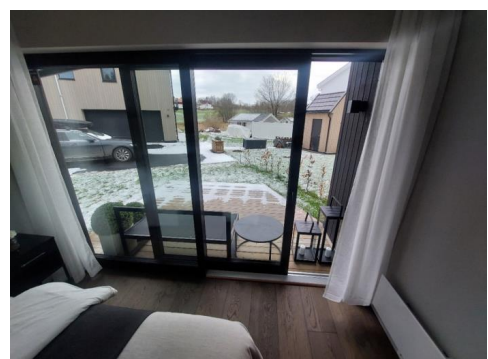
Dører

Malt inngangsdør fra Nordan av tre, med lyd og brannklasse. 2 malte skyvebalkong dører fra Nordan med 3 lags isoler glass.

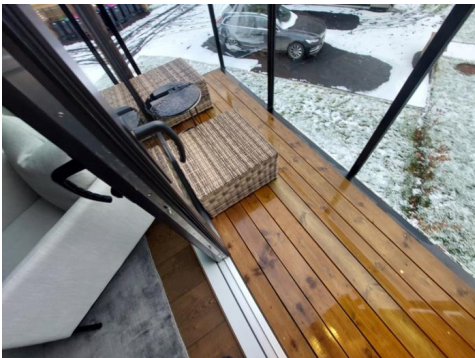
Balkonger, terrasser og rom under balkonger

Sørvest vendt platting på 9m2 av impregnert trelast i 1 etasje. Sørvest vendt balkong på 3m2 ut fra stue i 2 etasje av impregnert trelast. Rekkverk i stål og glass. Balkongen har godkjent rekkverkshøyde.

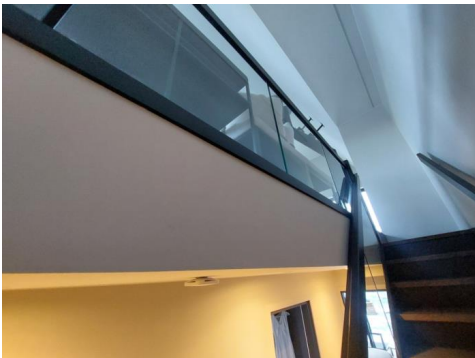
TG 0 Innvendige trapper

Malt og lakkert tretrapp, trappen er god å gå i og det antas at den tilfredstiller krav i trappeformelen. Trappen har rett avstand i mellom trinn og rekkverkspiler og har både rekkverk og håndløper.

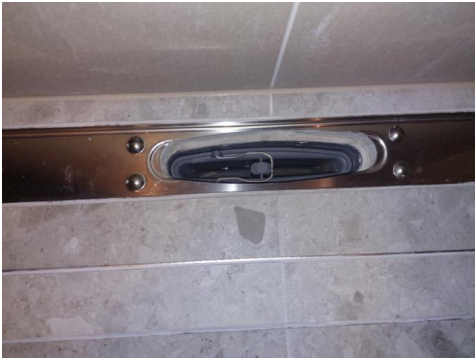
! TG 0 Sluk, membran og tettesjikt

Det er en slukrenne mot vegg i dusjsonen. Banemembran er synlig i sluket.

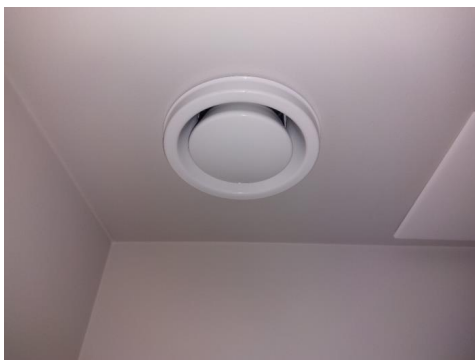
! TG 0 Ventilasjon

Det er ventilasjon via balansert anlegg, til luft under døren.

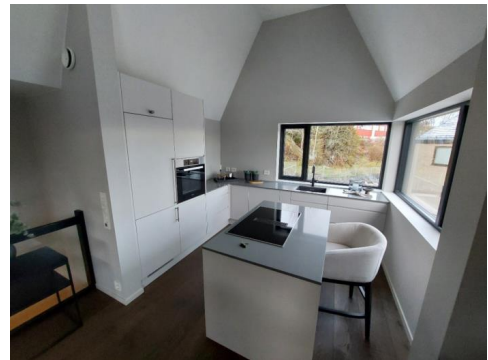
! TG 0 Overflater og innredning

Kjøkkeninnredning med kjøkkenøy med glatte fronter og benkeplate av komposittstein, integrerte hvitevarer som kjøøl/fryseskap, oppvaskmaskin, induksjonstopp og stekeovn. Det er montert automatisk vann stopper og komfyrvakt.

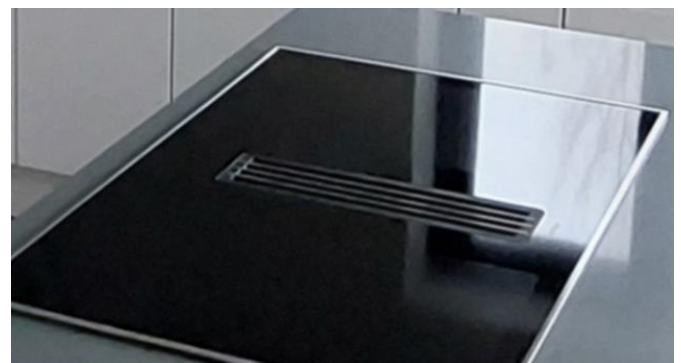
! TG 0 Avtrekk

Det er kullfilter e.l. i integrert ventilator. Ihht NS 3600:2018, så er dette et avvik og vil gi en TG 2. I praksis så vil denne boligen med balansert ventilasjonsanlegg skifte ut denne ombruksluften på en tilfredsstillende måte. Tilstandsgrad er derfor satt på bakgrunn av et faglig perspektiv.

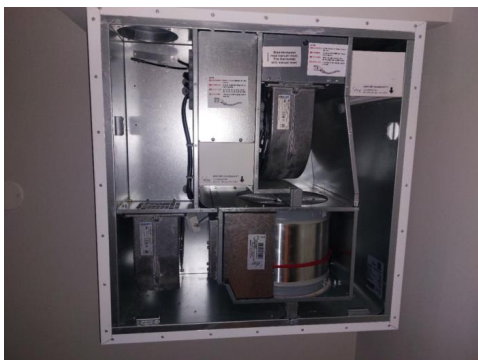
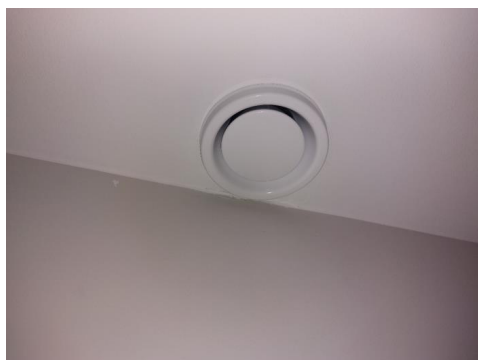
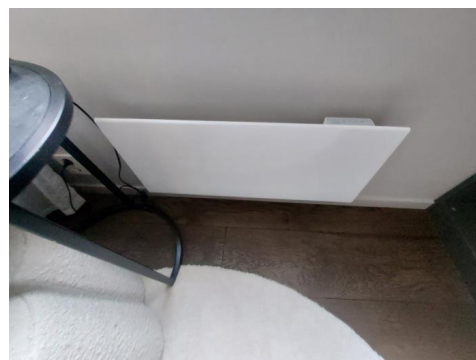
Ventilasjon

Balansert ventilasjonsanlegg med aggregat plassert i teknisk rom. Anlegget består i tillegg til aggregat av forsyning av friskluft og avtrekk via ventiler i himling, det er spalter for luftsirkulasjon i terskler i dørene.

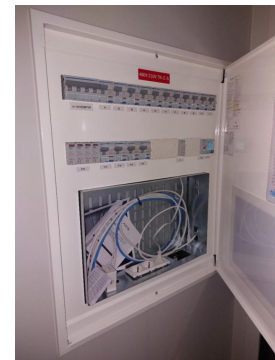
TG 0 Elektrisk anlegg

Eier har gjennomgått spørsmål vedr elektrisk anlegg og vil opplyse om avvik som ikke er omtalt i denne taksten i sin egenerklæring. Varmekabler og elektrisk utstyr er ikke funksjon testet, så det vites ikke om de virker som de skal. Det kan være vanskelig for takstmannen å vite om det er varmekabler i gulv og hvor kablene er montert da det er mange forskjellige styresystem som kan forveksles med brytere for stråleovn, lyskilder, eier bes si ifra om våre opplysninger er misvisende eller feil.
