**Salgsobjekt:** Fritidseiendom  
**Eierform:** Eiet  
**Byggeår:** 2019  
**BRA-i/BRA Total** 62/73 kvm  
**Tomtstr.:** 1017.9 m<sup>2</sup>  
**Soverom:** 2  
**Antall rom:** 6  
**Gnr./bnr.** Gnr. 23, bnr. 472  
**Oppdragsnr.:** 1101250047

# Lekker kvalitetshytte ved saltvann. Høy standard.

| Tilstandsrapport ..... | 38 |

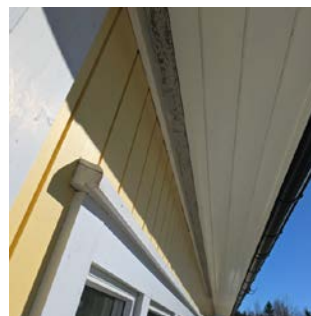
Det er noe mindre rust på gitter i luftespalter i gesims.

Rust bør behandles.

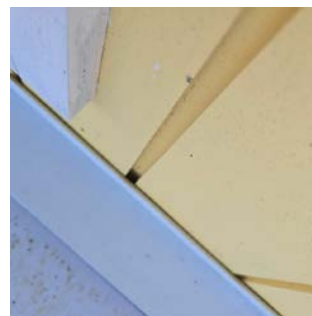
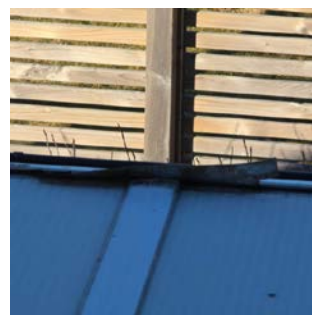
Det er manglende tetting mellom tak på terrassen og yttervegg. Kan føre til noe vanninnstrømning. Eier informerer om at de aldri har opplevd at det har kommet vann inn mellom vegg og tak.  
Det er noen løse kanter på takplater.  
Det er noe risting i rekkverk på terrassen. Noen løse fester.  
Det ble observert noe rust på enkelte fester.

Det anbefales fugging/tetting av overgangen.  
Rekkverk bør festes bedre.  
Rust på fester bør behandles.  
Bæringen og dimensjoneringen av takoverbygg bør undersøkes.

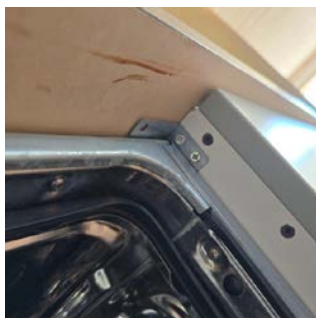
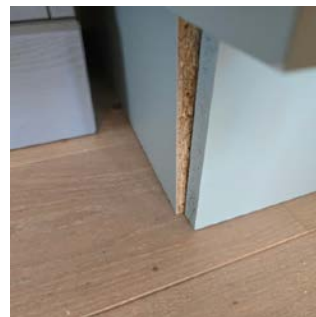
Det er ikke montert sprutsikring på vegg ved koketopp og vask.  
Det mangler fuktsikring av benkeplaten ved oppvaskmaskinen.  
En sprekk i den ene skuffen i fryseskapet.  
Sokkelen er løs.

Det anbefales fuktsikring av benkeplate ved oppvaskmaskin og montering av sprutsikring på vegg ved vask og koketopp.
