Tepperotvegen 3, 4347 LYE

**Enebolig fra 2017**

| Tilstandsrapport ..... | 48 |

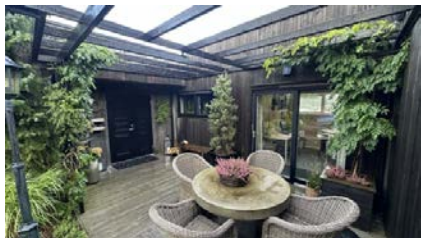
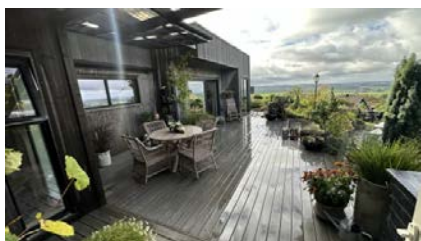
## 6.3 Balkong, terrasse, platting

Stedvis noe retningsavvik og midtre tørkesprekker i overflater terrasse, påregnelig normalt. Påregnelig med noe nedbrytning/ujevnheter i treverk/konstruksjoner (søyler, bjelker og reisverk) som står i og nære terrenget.

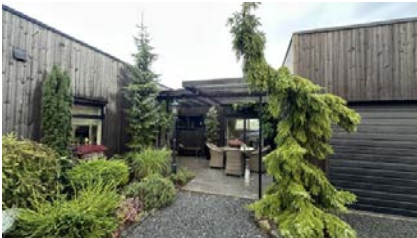
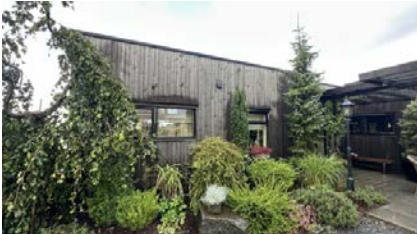
## 6.5 Yttervegger

Type fasade

Stående kledning

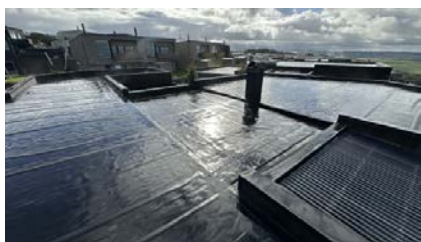
## 6.8 Takteking

Det er observert enkelte luftbobler/pølser i takpappen. Det er ikke registrert fuktinntrengning innvendig.

| Type teking | Papp |
| Inspisert fra | På tak |

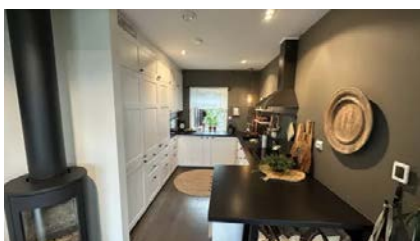
## 6.9 Kjøkken

- Begynnende svelling i underside benkeplate ved oppvaskmaskin/vaskekum. Anbefaler å forsegle/impregnere skadet laminering.
- Ujevnhet/svelling skjøt benkeplate, ingen umiddelbar behov for tiltak.
- Ujevn silikoner i overgang benkeplate/vegg.
- Enkelte fronter behøver mindre justeringer.

Avløpsrør under kjøkkenvask bør etter strammes med jevne mellomrom, dette fordi disse over tid glir fra hverandre ved bruk av varmt og kaldt vann, og kan forårsake fuktskade i skap og eventuelt nærliggende gulv.

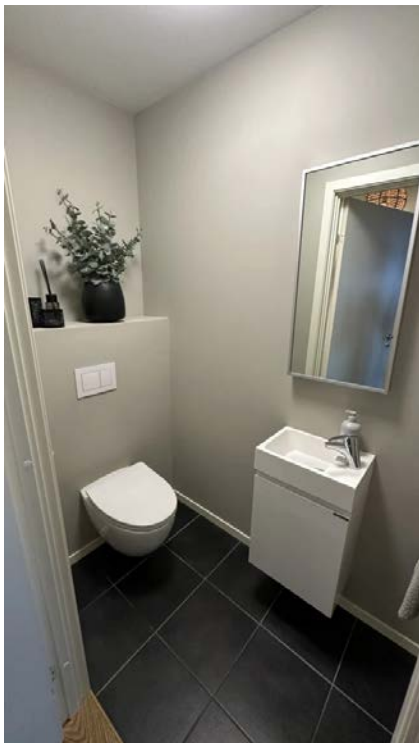
## 6.11 Toalettrom

| Er det påvist fukt/skader på toalettet? | Nei |
| Er det skader på utstyr og innredning? | Nei |

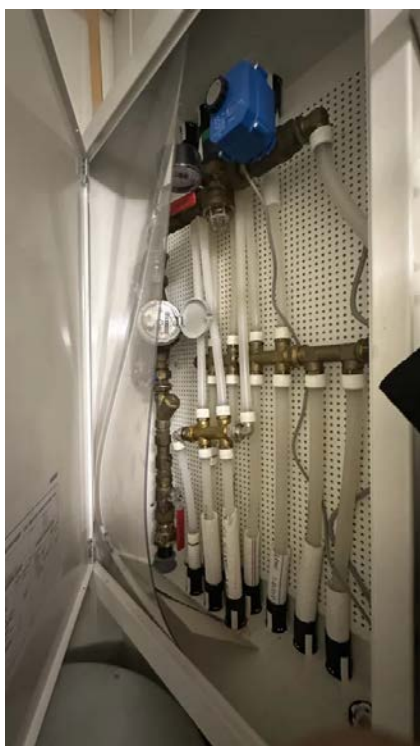
## 6.13 Vannledninger

Type anlegg

Kobber, Rør i rør system

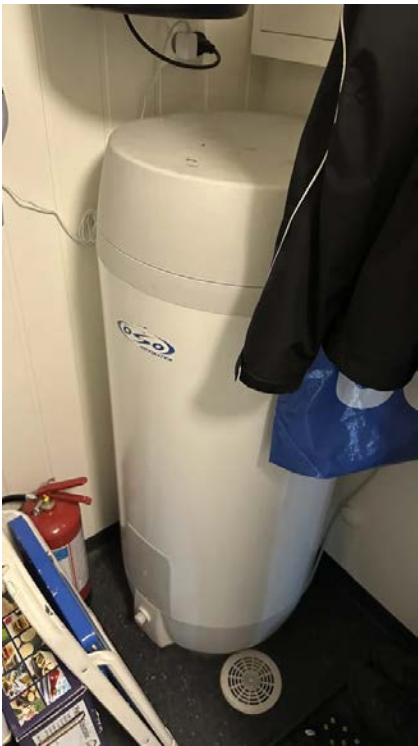
6.16 Varmtvannsbereder

| Plassering bereder | |
| Bod | |

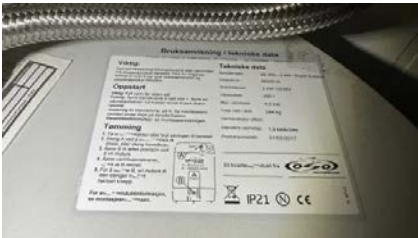
| <p>Bereder fra byggeåret, ingen avvik registrert.</p> <p>Utstyr sanitær installasjoner<br/> Normal levetid for v.v beredere elektrisk er 15 til 25 år.<br/> Normal levetid for blande ventil for beredere er 10 til 25 år.</p> | |

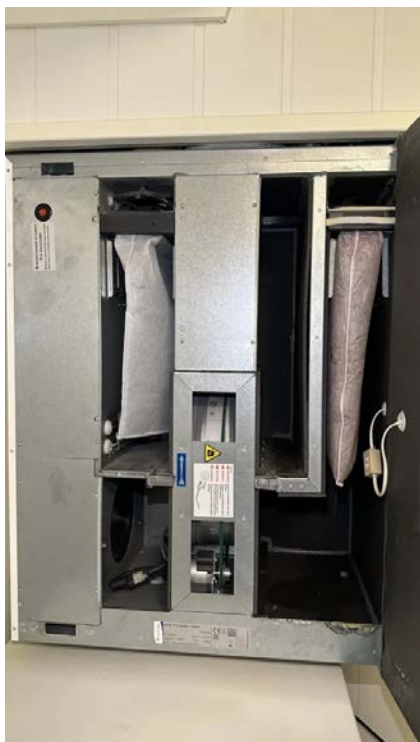
## 6.17 Ventilasjon

| Type ventilering | Balansert ventilasjon |
| Er det tegn på fukt eller mugg i filter? | Nei |

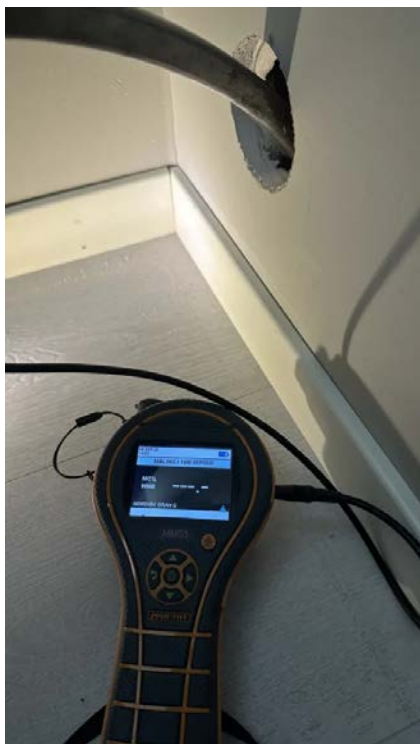
## 6.18 Våtrom: Bad/vaskerom

-Hulrom under en flis ved nedsenk til dusjnisen. Dette reduseres levetid og skader kan letter oppstå.

Det er ikke tilstrekkelig tettesjikt rundt rørføringer i vegg til servant, ved eventuell lekkasje kan sideliggende konstruksjon kunne påføres skader.

Det er ikke etablert noen drepsåpning for synliggjøring av eventuelle lekkasjer fra innebygget sisterner til klosett, og det er ikke forevist noen dokumentasjon på annen godkjent løsning.

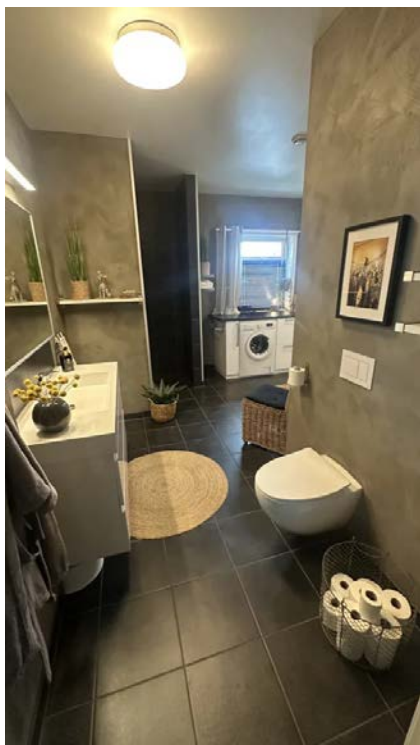
- Gulvet har fall til sluk, men dette er mindre enn referansenivået. Oppbrett av membran ved dør er mindre enn 15 mm.
- Noe vannansamling omliggende slukrist ved spyling, funksjon ivaretatt, ingen umiddelbar behov for tiltak.
- Hulrom under en flis ved nedsenk til dusjnisen. Dette reduseres levetid og skader kan letter oppstå. Anbefales utbedret i sin helhet, ingen umiddelbart behov.
- Nedsenk er mindre en krav på 10 mm, funksjon/krav vil vær ivaretatt med oppbrett av membran i dørterskel.

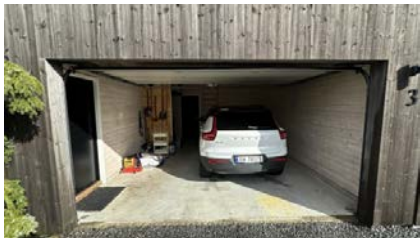
### 6.20 Øvrig: Garasje

Garasje oppført med ringmur/plate i stedstøpt betong.  
Yttervegger i lett bindingsverk som utvendig er kledd med stående trepanler.  
Flatt tak i tre som er tekket med papp.  
Takrenner/nedløp i plastbelagt aluminium.  
Aluminiums port m/port åpner.

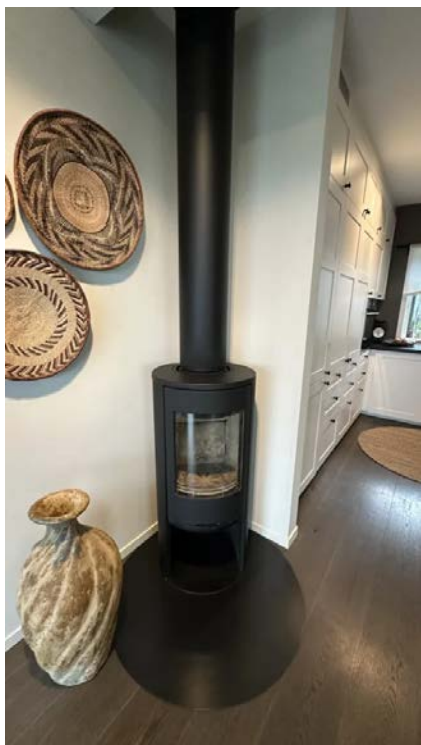
6.23 Øvrig: Skorstein over tak

Stålpipes med ildsted i stue.

TG-1

Ingen registrert lekkasje er skader ved besiktelse av pipeløp/beslag over tak.

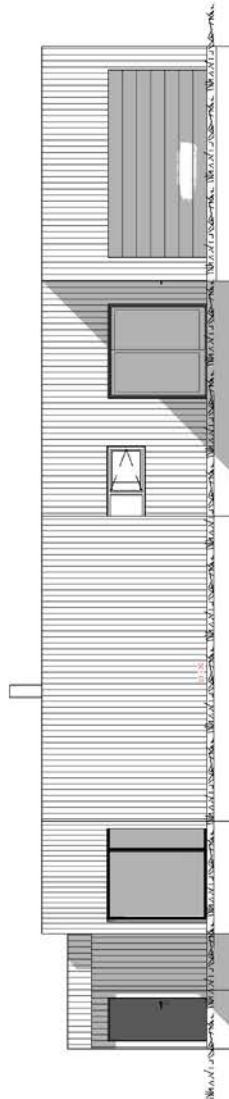
FASADE sør

Kledning:  
Dobbelte l vkledding tett  
19x148, 19x123 og 19x98  
Ingen system  
OBS! Syrefaste festemidler  
og beslag grunnet jernvitrol  
behandlet kledning.  
Alu profil vinduer f rge svart
