Veslgjerdet 50, 7340 OPPDAL

**Hyttetun med hovedhytte, stabbur
og garasje med anneks på flott
utsiktstomt med lang solgang**

Nøkkelinformasjon

Sammendrag av boligens tilstand

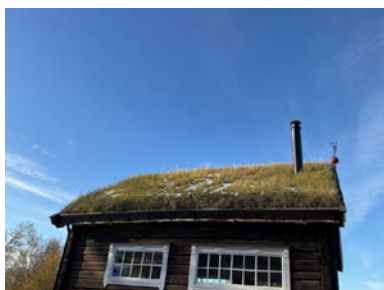
Punktet må sees i sammenheng med Takkonstruksjon/Loft

Taktekingen er av torv og er besiktiget fra bakkenivå. Taktekingen fremstår i god stand og ved en visuell kontroll på loft ble det ikke registrert tegn til lekkasjer.

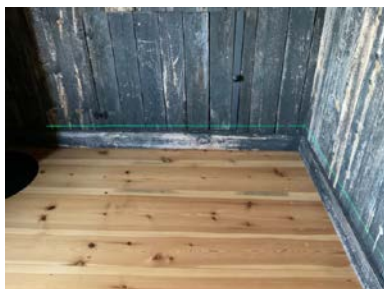
Målt høydeforskjell på over 20 mm innenfor en lengde på 2 meter. Tilstandsgrad 3 gis med bakgrunn i standardens krav til godkjente måleavvik. Målt høydeforskjell på over 30 mm gjennom hele rommet. Tilstandsgrad 3 gis med bakgrunn i standardens krav til godkjente måleavvik. Det registreres stedvis noen skjevheter i gulv og da spesielt på loft. Det ble målt ca 35mm høydeforskjell innenfor en lengde på 2m i gang på loft. I soverom ble det målt ca 45mm gjennom rommet. I 2. etasje ble det ikke registrert vesentlige skjevheter. I 1. etasje registreres det en høydeforskjell på ca 18mm innenfor en lengde på 2 m i soverom.

- For å få tilstandsgrad 0 eller 1 må høydeforskjeller rettes opp. Det vil imidlertid sjelden være økonomisk rasjonelt som et enkeltstående tiltak i en bolig som dette. Dersom boligen en gang skal renoveres, kan man vurdere slike tiltak.

Kostnadsestimat: 10 000 - 50 000

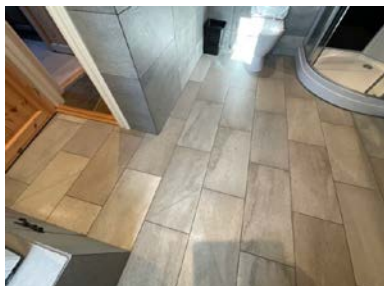
1. ETASJE > BAD

Det er påvist mangelfull/feil utførelse rundt rørgjennomføringer e.l. som gir fare for fukt i konstruksjonen i våtsone. Sluk har begrenset mulighet for inspeksjon og rengjøring. Sluket har begrenset mulighet for kontroll, da dusjkabinettet er av en størrelse som gjør dette tungt å flytte på. Det bemerkes også at det ikke er forskriftsmessig tettet i vegg bak avløpsrør fra servant. Dokumentasjon på utførelse av membran er ikke fremlagt.

TG 2 Sluk, membran og tettesjikt

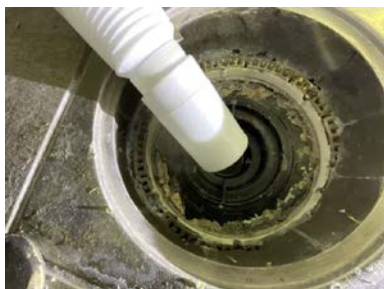
1. ETASJE > BAD

TG 1 Sanitærutstyr og innredning

Rommet har innredning med nedfelt servant, toalett, dusjkabinett og opplegg for vaskemaskin. Utstyr i rommet fremstår med normal slitasje og funksjon.

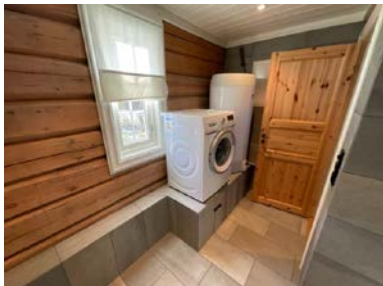
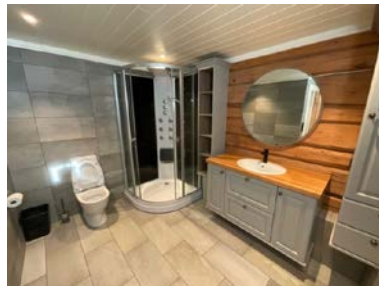
1. ETASJE > BAD

TG 2 Ventilasjon

Det bemerkes fuktskjolder under avtrekksviften. Ukjent om dette er noe som har oppstått nå eller er av eldre dato.

Det anbefales observasjoner med tanke på fuktskjolder ved avtrekksviften.

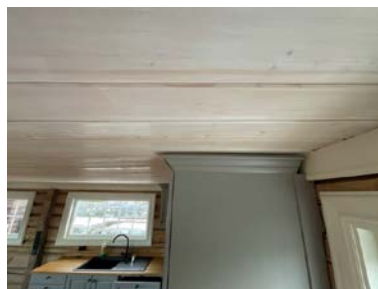
2. ETASJE > STUE/KJØKKEN

1 TG 1 Avtrekk

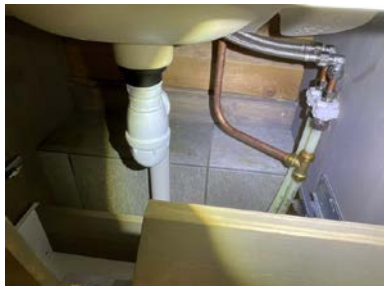
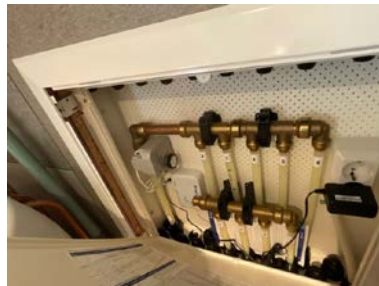
TG 1 Avløpsrør

Det er avløpsrør av plast. Lufting av kloakk er ivarettatt ved ventil i kjøkkenbenk. Avløp fremstår med normal funksjon.

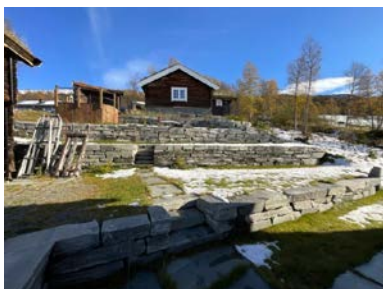
TG 2 Terrengforhold

Tomten er opparbeidet med plen og har gruset innkjørsel.

- På generelt grunnlag anbefales det å etablere 1:50 fall 3m bort fra grunnmur. Dette for å sikre god avrenning fra grunnmur og dermed unngå unødvendig fuktbelastning mot denne.

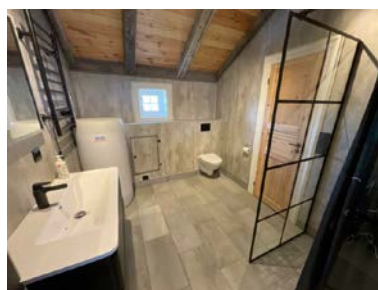
1. ETASJE > BAD

TG 1 Ventilasjon
