# Tilstandsrapport

📍 Sundts veg 188 , 5221 NESTTUN

# gnr. 40, bnr. 1732, snr. 11

Oppdragsnr.: 20932-2655

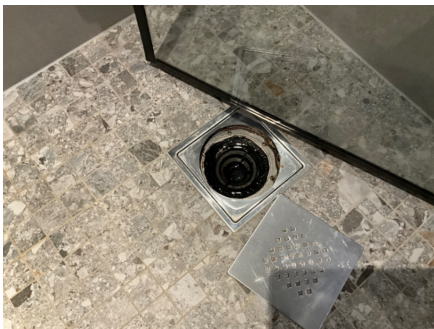
### TG 0 Sluk, membran og tettesjikt

Plastsluk m/vannlås. Synlig klemring i sluk. Smøremembran.

Bilder av membranutførelse eller øvrig dokumentasjon er ikke mottatt/kontrollert.

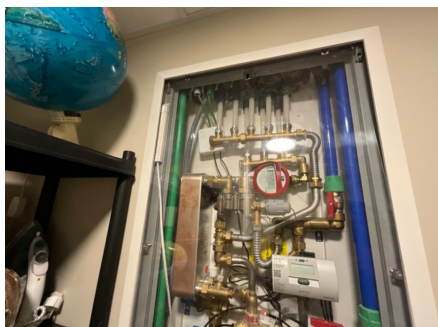
#### TG 0 Vannledninger

Vannforsyningsrør av PEX-rør (rør-i-rør system)

Fordelerskap/stoppekran er plassert i innvendig bod.

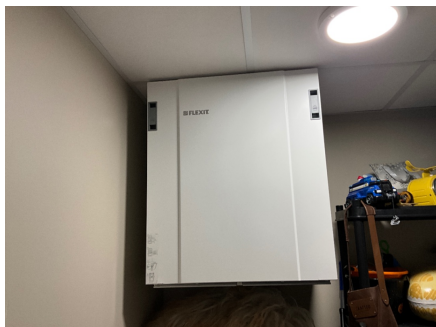
## ! TG 0 Ventilasjon

Balansert ventilasjonsanlegg med varmegjenvinner.

Anlegget er kun enkelt, visuelt kontrollert. Det anbefales å foreta service og filterbytte etter leverandørens anbefalinger.

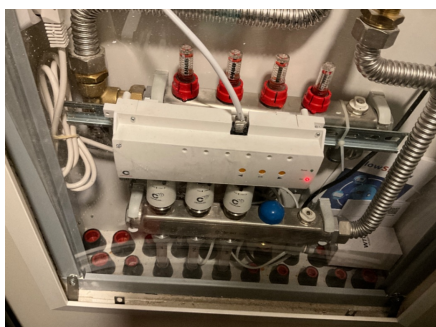
## ! TG 0 Vannbåren varme

Vannbåren gulvvarme i entré, gang og stue/kjøkken (el. varmekabler i fliset del av entré samt på begge bad).

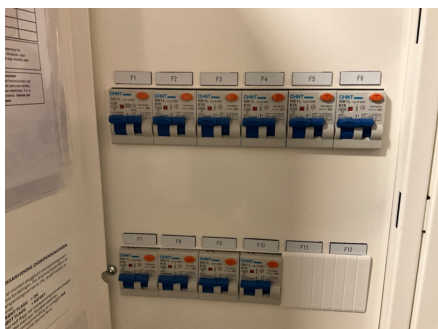
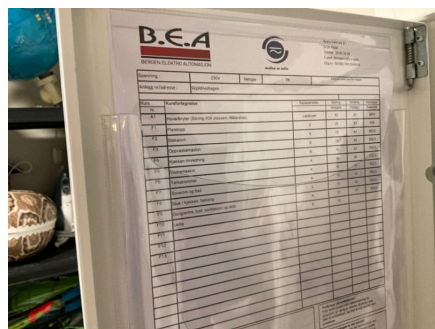
## ! TG 0 Elektrisk anlegg

El. anlegg fra byggeår.

Sikringsskap/svakstrømskap er plassert i innvendig bod.

Automatsikringer (jordfeilautomater) og overspenningsvern.

Sikringsskapet inneholder lastbryter på 63A, 1 kurs på 25A og 9 kurser på 15A.
