# Sjarmerende fritidseiendom på Dalen! Badestamp, bredbånd og elbillader. Fint område.

# Om Tårnvegen 57

# Tilstandsrapport

Befaringsdato: 17.03.2026

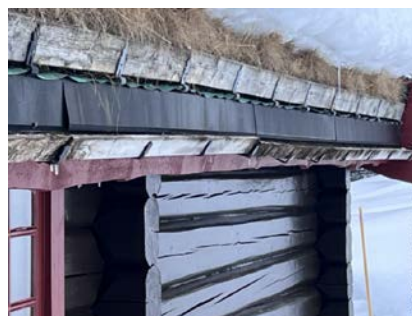
- Det er ikke tilfredsstillende bortledning av vann fra taknedløp ved grunnmur.
- Takrenner har punktvis lekkasjer.

Lekkasjer på takrenner og skjevheter i overgang skjøt

- Det bør utføres utbedring av takrenner for å tette lekkasjer og eller utskifting for å sikre tilfredsstillende bortledning av vann fra taknedløp ved grunnmur. Manglende utbedring kan føre til fuktskader på grunnmur og omkringliggende konstruksjoner. Videre inspeksjon anbefales når bygningsdelene ikke er dekket av snø, for å få full oversikt over tilstanden.

Manglende utbedring kan føre til fuktskader på grunnmur og omkringliggende konstruksjoner.

Videre inspeksjon anbefales når bygningsdelene ikke er dekket av snø, for å få full oversikt over tilstanden.

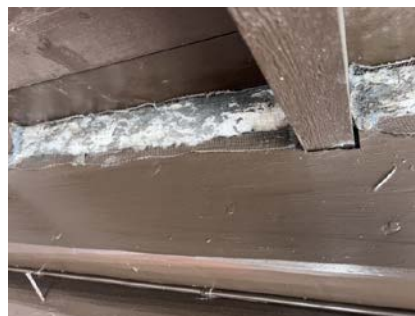
Begrenset lufting, og manglende dekkbord mot isolasjon

- Det anbefales å forbedre ventileringen av takkonstruksjonen for å redusere risikoen for kondens og fuktskader, spesielt ved eventuell bruksendring eller økt oppvarming. Videre bør det monteres dekkbord i takfot for å hindre inntrenging av skadedyr, og slitte vindskiebord bør utbedres for å unngå ytterligere forringelse. Konstruksjonen bør holdes under jevnlig tilsyn.

Videre bør det monteres dekkbord i takfot for å hindre inntrenging av skadedyr, og slitte vindskiebord bør utbedres for å unngå ytterligere forringelse.

Konstruksjonen bør holdes under jevnlig tilsyn.
