Ekte hyttefølelse på Dalen! Usjenert hyttetun med idyllisk beliggenhet i endevei, ca. 930 moh.

Om Tårnvegen 57

Tilstandsrapport

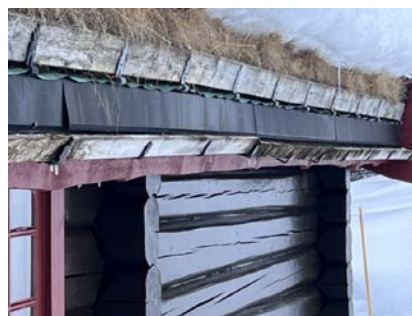
- Det er ikke tilfredsstillende bortledning av vann fra taknedløp ved grunnmur.
- Takrenner har punktvis lekkasjer.

Lekkasjer på takrenner og skjevheter i overgang skjøt

Manglende utbedring kan føre til fuktskader på grunnmur og omkringliggende konstruksjoner.

Videre inspeksjon anbefales når bygningsdelene ikke er dekket av snø, for å få full oversikt over tilstanden.

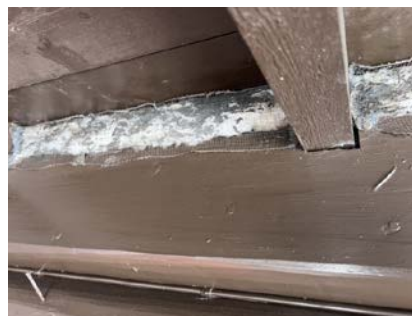
Begrenset lufting, og manglende dekkbord mot isolasjon

Videre bør det monteres dekkbord i takfot for å hindre inntrenging av skadedyr, og slitte vindskiebord bør utbedres for å unngå ytterligere forringelse.

Konstruksjonen bør holdes under jevnlig tilsyn.

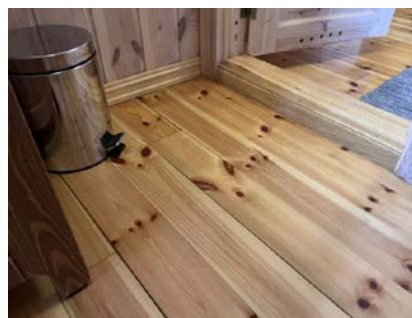
Ved fuktmåletaking av gulv på bad var det ikke fuktutslag

Manglende tettesjikt i rom for å ansees som et våtrom
