Sjarmerende, eldre hytte oppført i laft. Solrikt med nydelig utsikt til store fjellområder.

Om "Midthøgde 31"

Tilstandsrapport

FRITIDSBOLIG

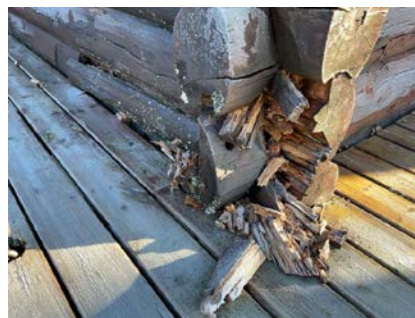
- Det er påvist fuktskader i veggkonstruksjonen.
- Det er påvist råteskader i veggkonstruksjonen.

Råteskader i veggkonstruksjon

- Råteskadede konstruksjoner må skiftes ut.

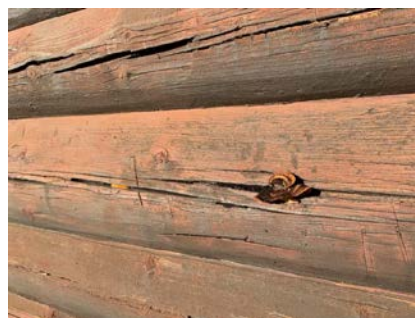
Sopp i veggkonstruksjon, der store deler av veggkonstruksjonen må skifte

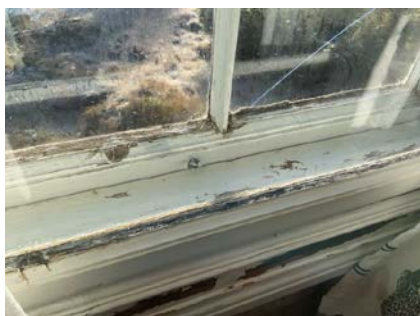
- Det er påvist avvik rundt innsetningsdetaljer.
- Det er påvist andre avvik:
- Vinduer er preget av elde og slitasje, må påregnes utskifting.

Sprekke i glass, vinduer oppnådd forventet levetid og preget av fukt rundt vinduer

- Det må foretas tiltak for å lukke avviket.

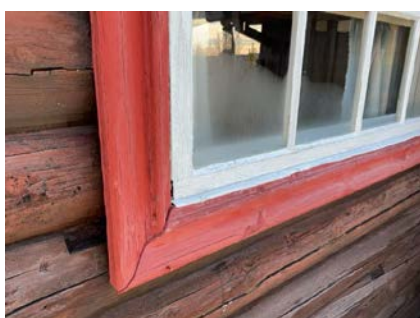
Avvik i innsetningsdetalj og fare for fuktpåvirkning

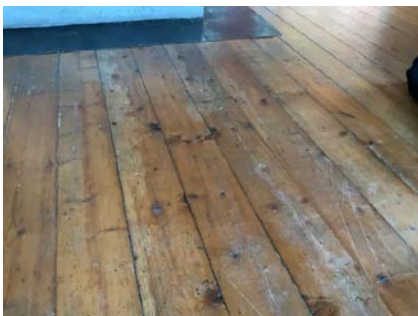
- Overflater har en del slitasjegrad utover det en kan forvente.
 - Det er påvist andre avvik:
 - Det er registrert råte i veggkonstruksjon på laft i to soverom og stue/kjøkken.
- Fuktskjolder i himling i opprinnelig del, trolig tilstand takteking som medvirkende årsak og kondensering på takkonstruksjon. Slitasje og skjevheter i gulv, der utskifting av gulvkonstruksjon/oppretting bør vurderes. Spor etter mus/skadedyr, anbefaler nærmere undersøkelse og tiltak. (ukjent tilstand i lukkede konstruksjoner) (bemerket mindre slitasje og ingen avvik krevde umiddelbart tiltaksbehov innvendig i et soverom og vindfang/tilbygg)

Slitasje på overflater

- Det må foretas tiltak for å lukke avviket.

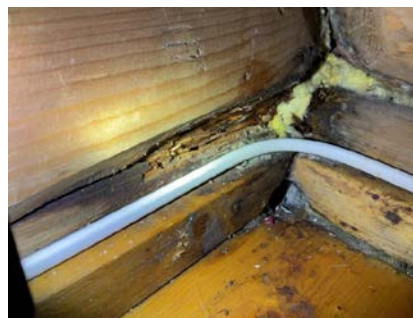
Råte i veggkonstruksjon

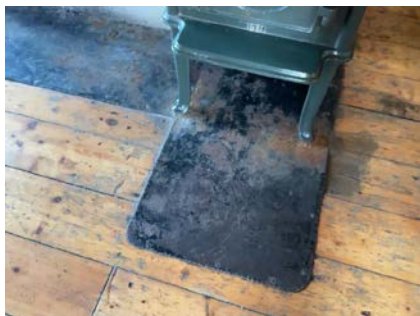
- Rust på ubrennbare plater foran ildsted. Sprekk i peisbunn. Sot utifra røykrør fra vedovn, trolig utetthet. Vedovn er plassert for nært brannmur/peis ihenhold til krav om avstand. På gulv under vedovn er det nedbøying i gulvbord. Avflassing av maling på pipestamme, ved fuktmåletaking var det fuktutslag.

Rust på ubrennbare plater

Medtatt kostnad for lokale tiltak av avvik, evt. forbedring av pipeløp kommer itillegg.

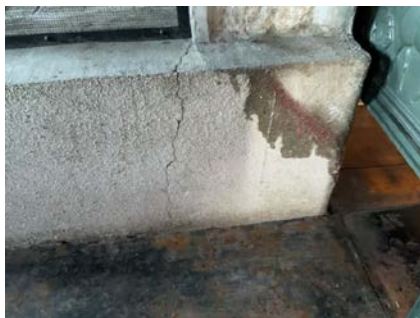
Sprekk i peis

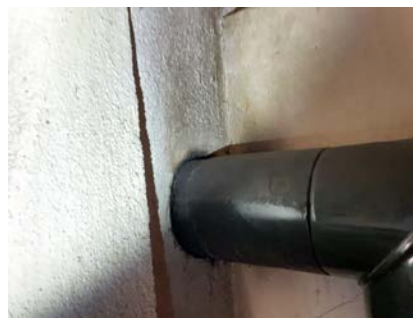
Sot utifra røykrør fra vedovn, trolig utetthet i overgang

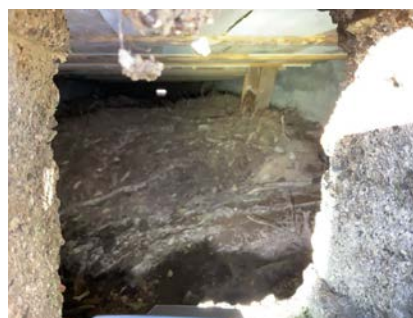
- Fra ventil i mur ble kun deler av kryprom inspisert, registrert fuktig miljø der steder av stubbeloft har falt ned. Anbefaler nærmere undersøkelse og tiltak. (avvik i kostnadsestimat kan forekomme) Utbedring bør medtas likt med utbedring av gulvkonstruksjon. Anbefaler tiltak av årsak.

Behrenset inspeksjon av kryprom, kun via ventil i mur. Bemerket fuktig miljø der stedvis stubbeloft har falt ned

- Det må gjennomføres ytterligere undersøkelser.

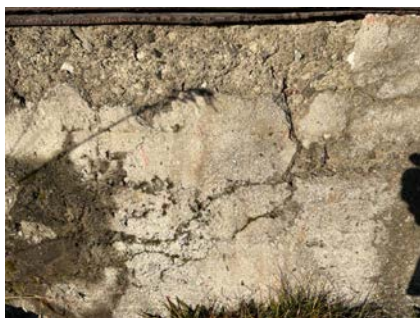
- Grunnmuren har sprekke-dannelser.

- Fundamentert på terreng som var vanlig på oppføringstidspunkt. Dette er en risikokonstruksjon med henhold fuktpåkjenninger og bevegelser fra tele/setninger fra grunn, som er årsaksammenheng med registrert skjevhet i hytta. Må hensyntas alder på grunnmur. Årsak til forvitring av mur og fuktpåkjenning over tid.

Sprekk i mur
