# Tilstandsrapport

Trondheimsveien 121, 0571 OSLO

# gnr. 226, bnr. 69, snr. 11

Rune Kristiansen Takst AS  
Trondheimsveien 121. Seksjon 11. Oppdrag 24042

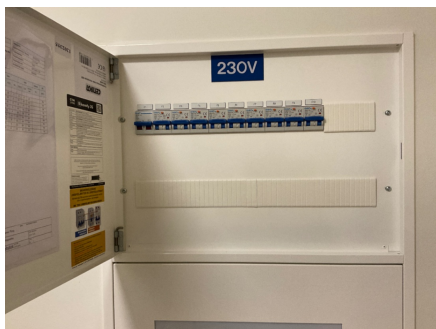
Sikringsskap plassert i bod.

Hovedsikringer og måler i felles skap.  
63 amp. hovedbryter.  
Sikringer: Jordfeilautomater.  
15 amp: 8 kurser.  
25 amp: 1 kurs.  
-----

El-anlegg fra 2020.

Samsvarserklæring: Det ligger samsvarserklæring for el-arbeidene, plassert i sikringsskapet.

Sikringskap.

Men på generelt grunnlag anbefales det alltid at det utføres fullstendig kontroll av el-anlegget NEK 405-2-3:2023..
