Kongelholgutua 18, 2380 BRUMUNDDAL

BRUMUNDDAL - Flott og innholdsrik familiebolig med nydelig Mjøsutskikt. Gode solforhold. Egen hybel

Tilstandsrapport

Befaringsdato: 30.10.2024

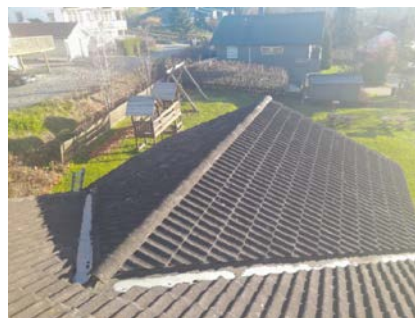
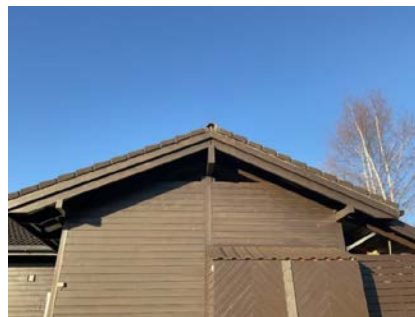
Mangler avslutning i møne

TG 2 Nedløp og beslag

Sjekkes jevnlig, byttes ved behov. Det anbefales at vann fortsatt ledes vekk fra grunnmur slik at ikke drenering og underetasje utsettes for unødvendig fuktbelastning .

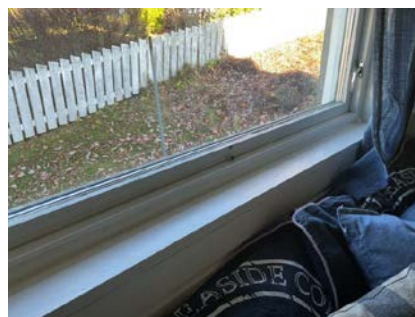
TG 2 Dører

Bygningen har malt hovedytterdør fra 2012, ytterdør underetasje fra 2010. Ei balkongdører fra 2017 og to fra byggeåret. Boddør i underetasje er ikke kontrollert pga. lagret gods.

Må påregne utskiftninger/vedlikehold.

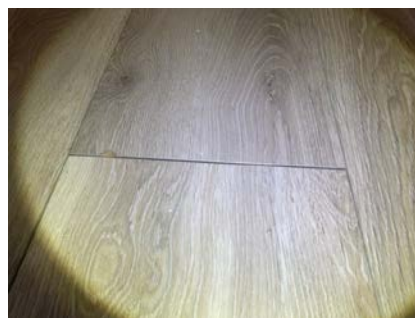
TG 2 Etasjeskille/gulv mot grunn

- Målt høydeforskjell på over 15 mm gjennom hele rommet.
- Tilstandsgrad 2 gis med bakgrunn i standardens krav til godkjente måleavvik.

Avviket er målt i gang underetasje.

- For å få tilstandsgrad 0 eller 1 må høydeforskjeller rettes opp. Det vil imidlertid sjelden være økonomisk rasjonelt som et enkeltstående tiltak i en bolig som dette. Dersom boligen en gang skal renoveres, kan man vurdere slike tiltak.

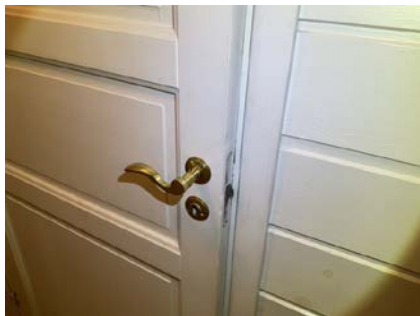
- Det er påvist avvik som tilsier at det bør foretas tiltak på enkelte dører. Enkelte dører tar i karm, mangler vridbeslag på ei dør.

Tar i karm

- Det bør foretas tiltak på enkelte dører.

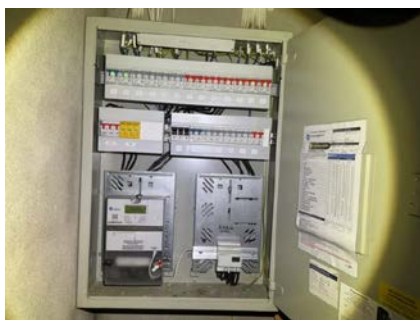
! TG 0 Branntekniske forhold

Dette er en forenklet kontroll begrenset til de spørsmål som fremkommer under. Tilstandsgraden er basert på retningslinjer til disse spørsmålene i bransjestandarden NS3600. Dette kan ikke sammenlignes med en fullstendig kontroll av branntekniske forhold av offentlig myndighet, eller en vurdering av boligens branntekniske forhold eller prosjektering fra en rådgiver med spesialkompetanse. En bygningsakkyndig har verken kompetanse til å gi slik veiledning eller lov til å foreta en slik kontroll.

1. Er det mangler for brannslukningsutstyr i boligen iht. forskriftskrav på søknadstidspunktet, men minst Byggeforskrift 1985?
Nei
2. Er det skader på brannslukningsutstyr eller er apparatet eldre enn 10 år?
Nei
3. Er det mangler på røykvarslere i boligen iht. forskriftskrav på søknadstidspunktet, men minst Byggeforskrift 1985?
Nei
4. Er det skader på røykvarslere?
Nei

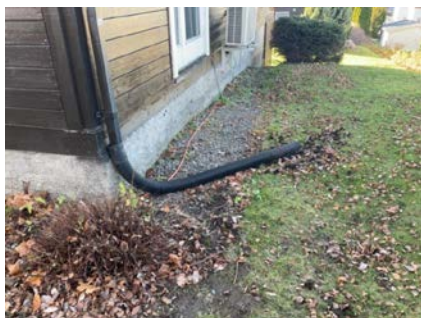
TG 2 Grunnmur og fundamenter

Kjelleryttervegger murt med Leca blokker. Del med boder og overbygget inngangsparti på punktfundamenter.
Anmerkninger innvendig blir beskrevet under punktet : Rom under terreng.

Vurdering av avvik:

- Det er registrert horisontalriss som er symptom på jordtrykk.
- Registrert i bod underetasje.

Riss i mur

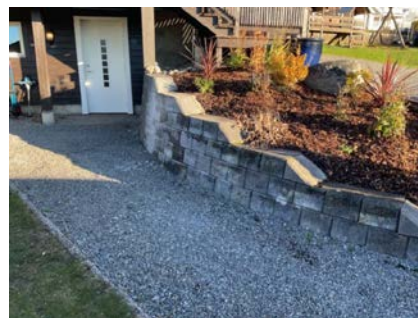
TG 2 Terrengforhold

Terrengen faller mot bygget på oversiden. Ganske flatt terreng inn til huset, bør være noe fall fra grunnmur/ huset.

Vurdering av avvik:

- Ytterligere undersøkelser anbefales.

Påse at overvann ikke renner/ blir værende inn mot bygget.

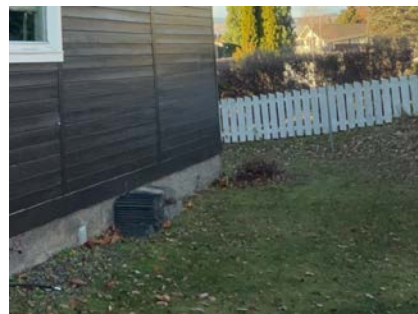
TG 2 Utvendige vann- og avløpsledninger

Det er offentlig vann og avløp via private stikkledninger.
Avløpsrør av plast- Pvc og vannledning av plast (PEL).

Vurdering av avvik:

- Det er ikke behov for utbedringstiltak siden anlegget fungerer i dag, men ut ifra alder kan skader plutselig oppstå på eldre anlegg.
