# Tilstandsrapport

Boligbygg med flere boenheter

Winsnes gate 1 D, 2212 KONGSVINGER

Befaringsdato: 19.08.2025

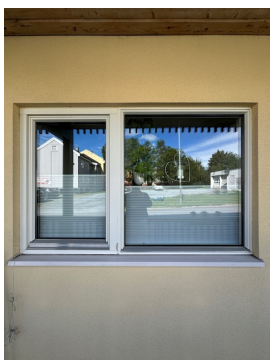
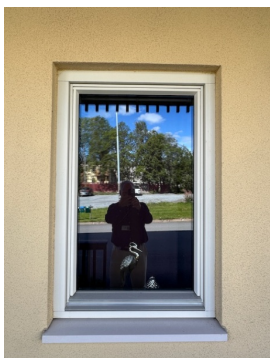
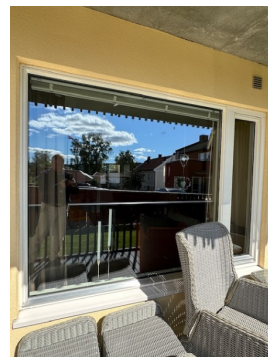
### ! TG 1 Vinduer

Malte trevinduer med 2-lags isolerglass.

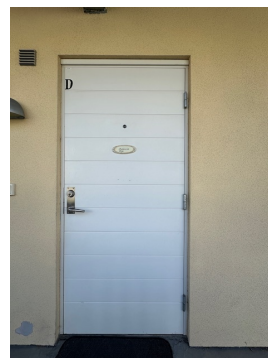
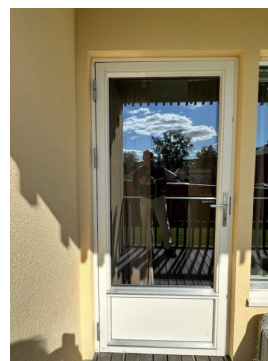
### ! TG 1 Dører

Inngangsdør (EI 30) med kikkehull og sikkerhetslenke. Terrassedør med 2-lags isolerglass fra 2022.

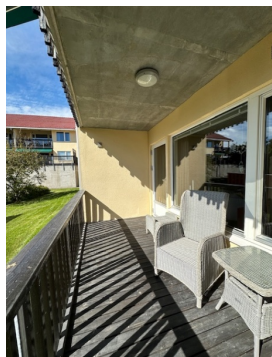
### ! TG 1 Balkonger, terrasser og rom under balkonger

Takoverbygget terrasse med betonggulv tekket med spaltegulv. Rekkverk m/stående spiler og håndlist.

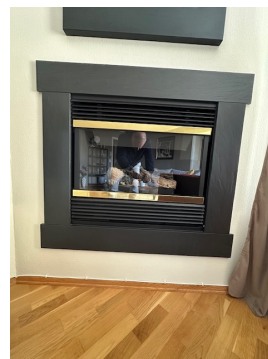
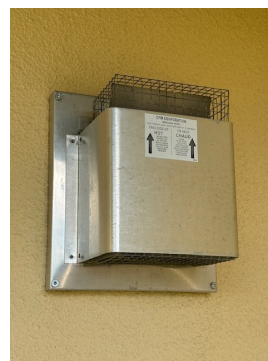
Gasspeis i stue.

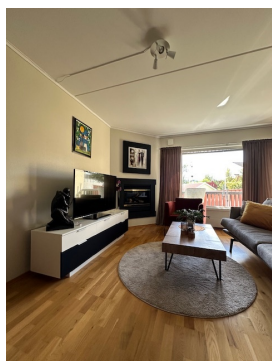
### ! TG 1 Overflater

Pene innvendig overflater med en bruksslitasje mindre enn man kan forvente.  
Malte lister.

Gulv. Eikeparkett. Fliser (bad/vaskerom).  
Vegger. Slette malte vegger. Fliser (bad/vaskerom).  
Tak. Slett malt tak.

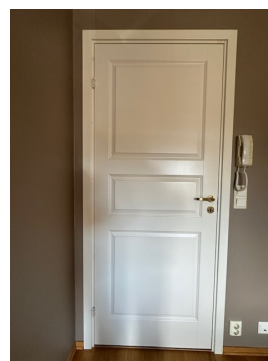
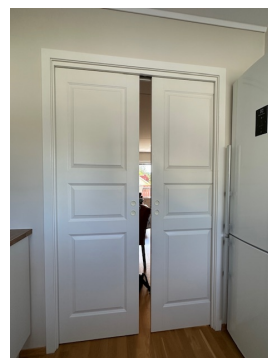
### ! TG 1 Innvendige dører

Formpresset dører. Skyvedører mellom stue og gang, gang og bad/vaskerom, samt mellom stue og kjøkken.

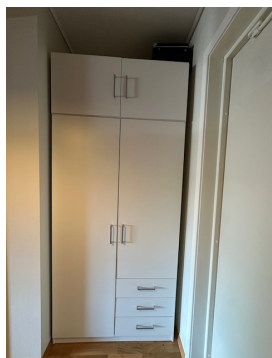
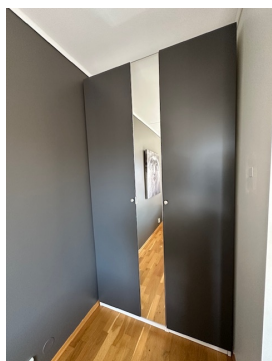
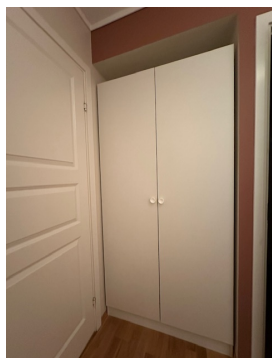
## ! TG 1 Andre innvendige forhold

Stor skyvedørgarderobeskap med speildører i hall. Garderobeskap i soverom og gang. Bod med plassbygde hyller.

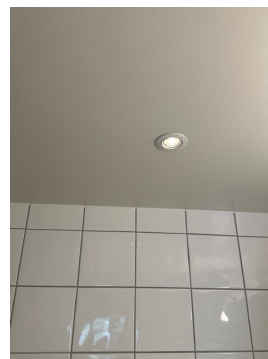
### ! TG 1 Overflater vegger og himling

Fliser på vegger og slett malt tak m/downlight.

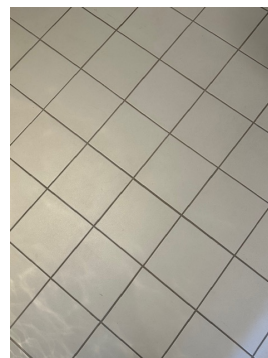
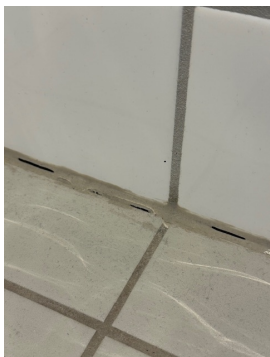
### ! TG 2 Overflater Gulv

Gulvfliser med varme. Høydeforskjell på gulv fra dørterskel til topp slukrist er 25 mm.  
Generelt skal det kommenteres om fliser, at ved normal liming er det mangelfull fylling av lim under 10-20% av fliser og bom i deler/hele fliser kan forekomme.

Siliconfuge mellom gulv og vegg er stedvis dårlig.

Tett silicon fuger med avvik.

**Kostnadsestimat: Under 10 000**

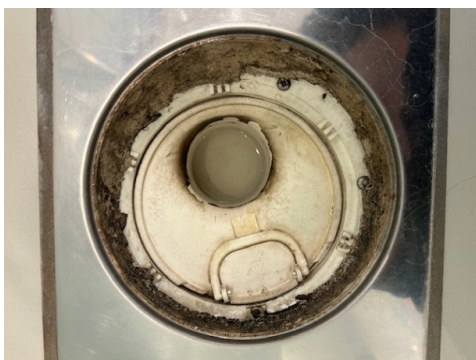
### ! TG 1 Tilliggende konstruksjoner våtrom

Det er boret hull i vegg. Fuktmåling med pigger inne i vegg - mot bad/vaskerom. Det påvises ikke fukt over normalen.

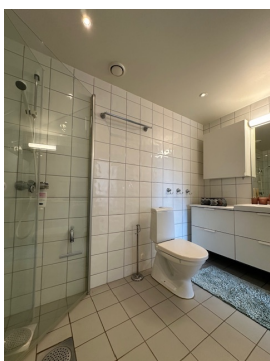
### ! TG 1 Sanitærutstyr og innredning

Benk med heldekkende vask, speil m/overlys, overskap, frittstående klosett, dusjhjørne m/2 glassdører, opplegg for vaskemaskin.

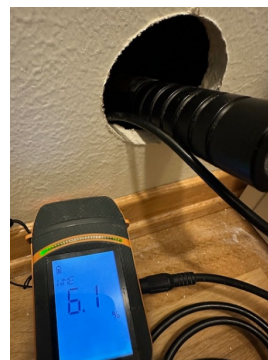
### ! TG 1 Ventilasjon

Takventil via mekanisk avtrekksanlegg, plassert i teknisk rom/bod.

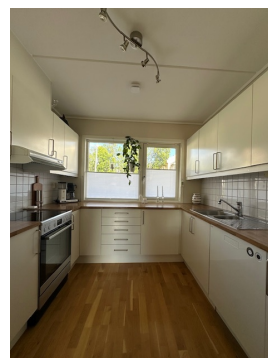
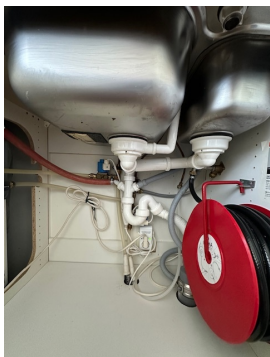
### ! TG 1 Overflater og innredning

Hestekoformet kjøkkeninnredning. Melaminbelagte skrog. Slette dører og fronter. Laminat benkeplate med nedfelt dobbel oppvaskkum m/1-greps blandeblender. Fliser mellom benk og overskap. Frittstående komfyr, oppvaskmaskin og kjøleskap. Ventilator over komfyr. Brannslange i benk. 120 l varmtvannsbereder.

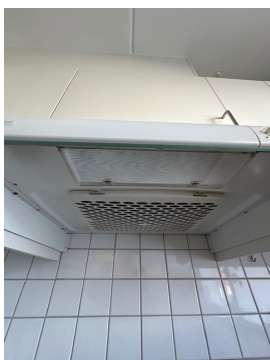
## ! TG 1 Avtrekk

Ventilator over komfyr.

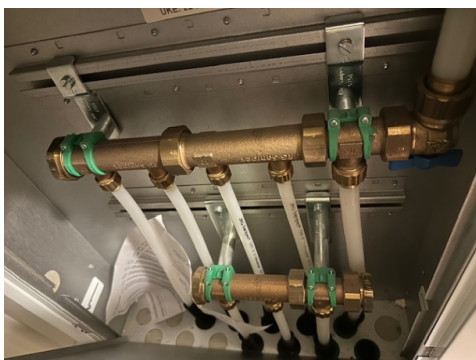
### ! TG 1 Vannledninger

Vannrør i rør i rør system på hele anlegget.

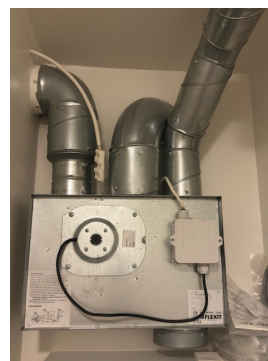
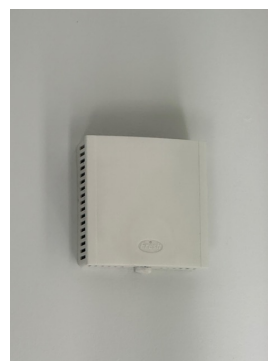
### ! TG 1 Ventilasjon

Mekanisk avtrekk på bad/vaskerom, kjøkken og bod via felles avtrekksvifte, plassert i teknisk rom/bod. Ellers er det naturlig ventilering via veggventiler og vinduer som kan åpnes.

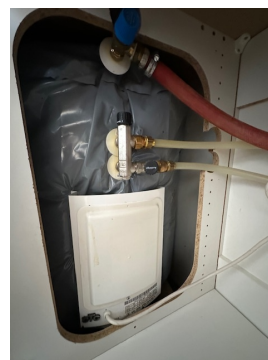
### ! TG 1 Varmtvannstank

120 l varmtvannsbereder, plassert i kjøkkenbenk.

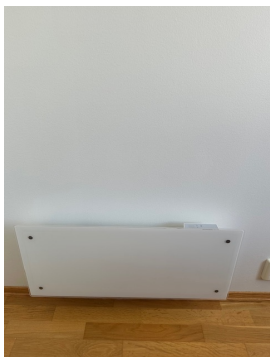
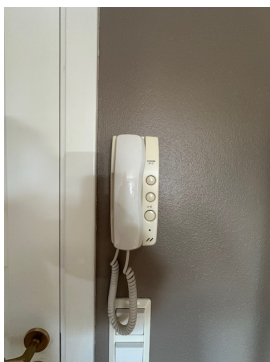
### ! TG 1 Andre installasjoner

Leiligheten har elektriske panelovner, elektrisk varmekabler i gulv på bad/vaskerom og gasspeis m/fjernkontroll i stue. Porttelefon .

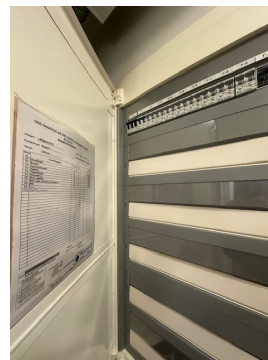
## TG 1 Elektrisk anlegg

Sikringsskap med automatsikringer. Ny strømmåler. Skjult anlegg. T-We bredbånd.

El.kontroll i 2023.

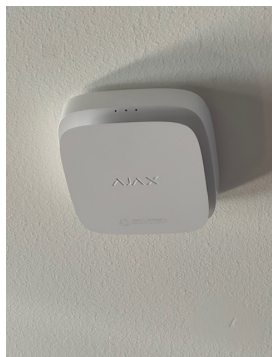
## TG 0 Branntekniske forhold

Brannslukker og røykvarsler i leiligheten.

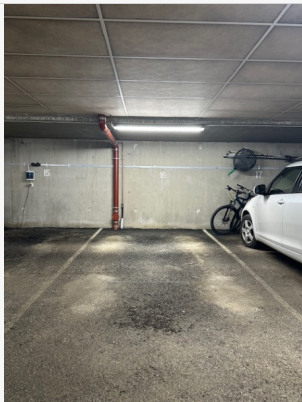
## Garasje

Oppvarmet felles garasjeanlegg i kjeller. Asfalt terrenggulv. Plasstøpte betongvegger og tak. Oppmerket garasje plasser. Felles leddport med el. motor.
