Winsnes gate 1D, 2212 KONGSVINGER

**Flott, velholdt 3-roms leilighet  
med sentrumsnær beliggenhet!  
Trappefri adkomst \* P-plass i  
oppvarmet garasjeanlegg**

# Tilstandsrapport

## BOLIGBYGG MED FLERE BOENHETER

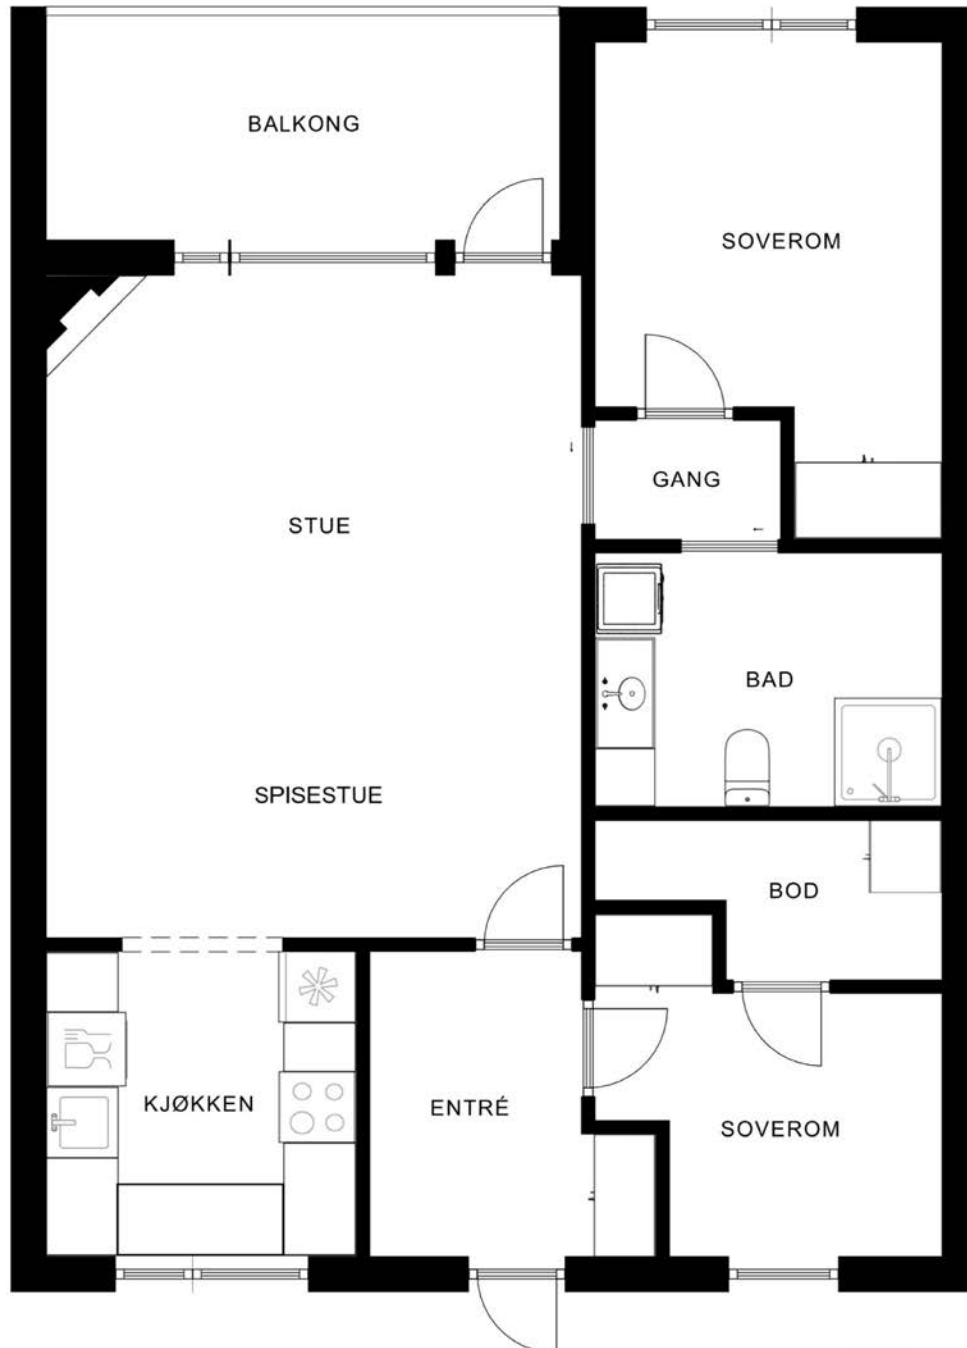
Plantegningen er ikke målbar, og noe avvik kan forekomme. Megler/selger tar ikke ansvar for ev. feil.  
Innredning og faste installasjoner kan avvike fra den faktiske innredningen.

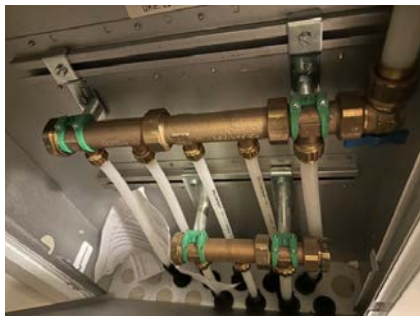
### ! TG 1 Vannledninger

Vannrør i rør i rør system på hele anlegget.
