## Nøkkelinformasjon

# Enebolig med barnevennlig beliggenhet | Blindvei | Romslige uteområder | Gode

Befaringsdato: 01.09.2025

Rapportdato: 05.09.2025

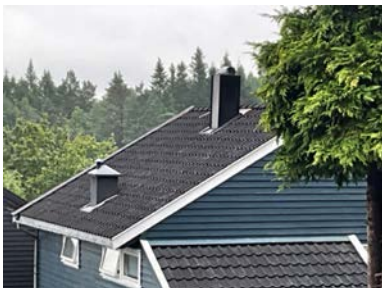
Taktekingen er av betongtakstein. Taket er besiktiget fra takfot i stige. Siden taket (takkonstruksjon, takteking og skorstein) kun er observert fra takfot i stige, er vurderingen begrenset av dette. Det er ikke sikkerhetsmessig forsvarlig å bevege seg ut på taket da det ikke er muligheter for sikring. Selv om det ikke er avdekket skader under befaringen, betyr ikke dette at det ikke foreligger skader som en besiktigelse på taket kan avdekke. Vær oppmerksom på denne risikoen. En undersøkelse på taket kan utføres av en fagperson under tilstrekkelige sikkerhetsforhold.

Flere utettheter i undertaket og fukt på kaldtloftet.

- Når takteking og undertak begynner å bli gamle, øker risikoen for lekkasjer, noe som kan føre til omfattende og kostbare reparasjoner av underliggende konstruksjoner dersom en ikke foretar tiltak på konstruksjonene før dette oppstår.

Tektekingen må byttes, fare for omfattende skader i bygget.

**Kostnadsestimat: 100 000 - 300 000**

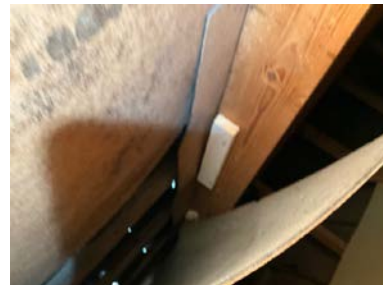
- Det er begrenset/dårlig ventilering av takkonstruksjonen.
- Det er påvist fuktskjolder/skader i takkonstruksjonen.
- Det er registrert skader i undertak.

Det er flere utettheter i undertaket og fuktig rundt på kaldtloftet.

For å lukke avviket må undertaket byttes.

Kostnad må sees i sammenheng med punkt takteking.

**Kostnadsestimat: 50 000 - 100 000**

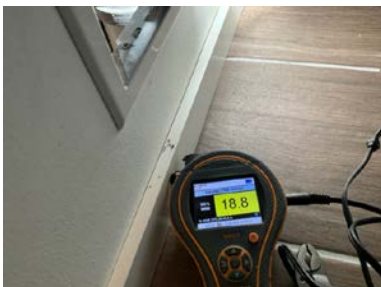
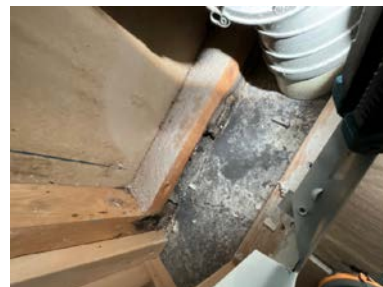
Bakkant av boligen ligger delvis under terreng. Hulltaking er ikke utført da det er tilgang ved inspeksjonsluke for avløpsrør. Det er målt 18 vektprosent. Det er nå ingen tegn på skade, men det anbefales å gjøre tiltak da fukt på sikt vil resultere i mugg/sopp i underetasjen.

- Det er gjennom målinger påvist høyt fuktnivå i trevegger i underetg./kjeller, det er derfor ikke foretatt hulltaking

- Ytterligere undersøkelser må foretas for å få kartlagt tilstanden og omfanget på eventuelle skader.

Anbefaler tiltak utvendig drenering/fuktsikring.

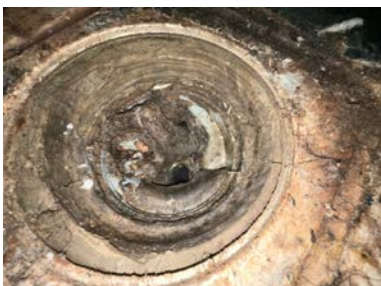
- Det er påvist avvik i fallforhold til sluk i forhold til krav i forskrift på byggetidspunktet.

- Sluket må sjekkes og rengjøres jevnlig.
- Overvåk tilstanden jevnlig. For å få tilstandsgrad 0 eller 1 må slukløsningen skiftes ut og sannsynligvis må også membransjiktet skiftes/utbedres. Det er imidlertid vanskelig å si noe om tidspunktet for når dette er nødvendig.
- Tilgang til sluk må bedres både for inspeksjon og rengjøring.

Anbefaler å etablere tilgang på sluken under dusjen.

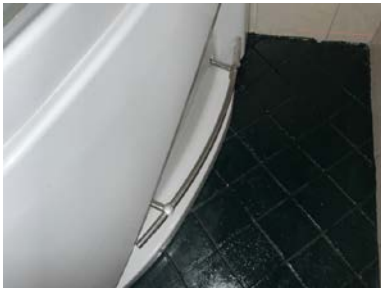
- Det er påvist riss/sprekker i utstyr på våtrommet.

- Påviste skader må utbedres.

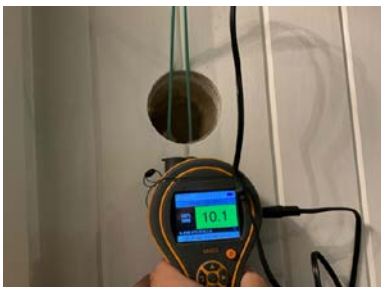
- Det er påvist fuktskjolder etc. rundt ventiler.

Det er fuktmerker på vinduer.

- Dersom avvik ikke utbedres er det fare for videre skadeutvikling.

Hulltaking er foretatt uten å påvise unormale forhold. Hulltaking er foretatt ved/i gangen bak våtsone for dusjen. Fuktkvotemåling (vekt%) i konstruksjonen ble målt til 10.

Bedre ventilering, avviket gjør at det vokser mugg på overflatene.

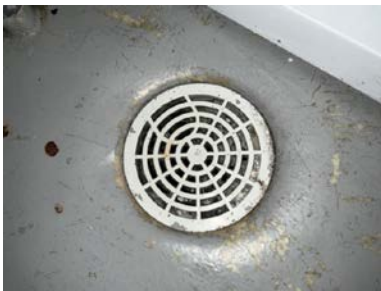
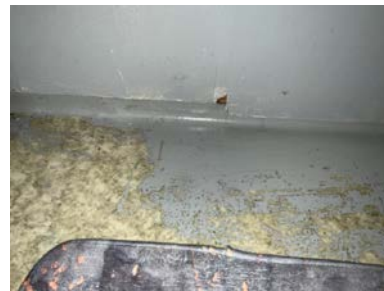
- Våtrommet har behov for omfattende oppgraderinger. For å sikre en løsning som oppfyller gjeldende krav, bør tettesjikt, sluk og røropplegg oppgraderes og dokumenteres.

**Kostnadsestimat: 100 000 - 300 000**

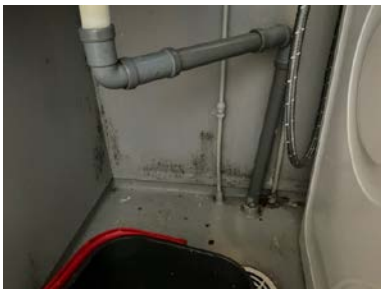
Hulltaking er ikke foretatt da det allerede er påvist andre avvik i våtsonen.

- Hulltaking er ikke foretatt da det allerede er påvist andre avvik i våtsonen.

- Gjennomføre ytterligere undersøkelser og foreta utbedring av skade.

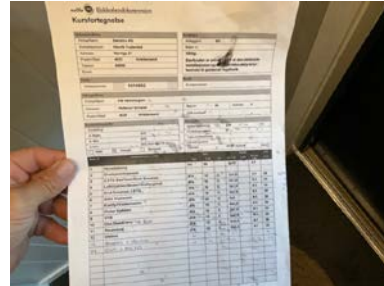
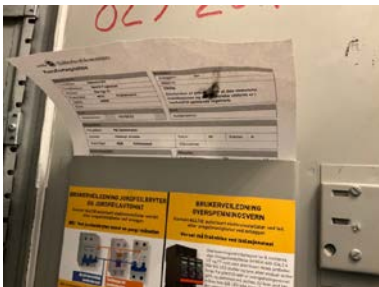
På bakgrunn av manglende samsvarserklæringer på deler av anlegget anbefales det en utvidet el kontroll på hele anlegget.
