Grønåsen 35B, 5680 TYSNES

- Rekkehus
- Grønåsen 35 B, 5680 TYSNES
- TYSNES kommune
- gnr. 94, bnr. 366, snr. 2

Befaringsdato: 04.03.2025 Rapportdato: 19.03.2025 Oppdragsnr.: 20932-2456 Referansenummer: PJ1837

Autorisert foretak: Bang Takst AS Sertifisert Takstingeniør: Patrick Bang Vår ref:

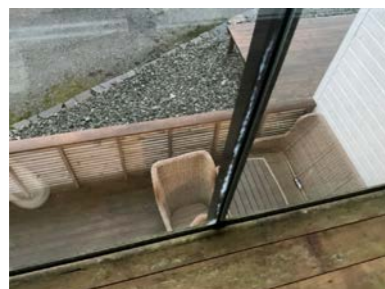
- Det er påvist andre avvik:
- Skjolder (delaminering mellom glass) på glassrekkverk.

- Andre tiltak:
- Avvik er av visuell betydning. Glass med delaminering må skiftes hvis en skal lukke avvik.

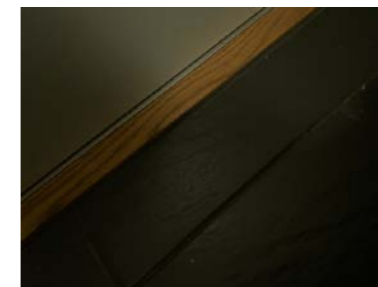
TG 1 Etasjeskille/gulv mot grunn

Gulvet er støpt på EPS (lastbærende isolasjon) og dampsperre. Etasjeskillere av trebjelkelag.

Det ble foretatt måling av ujevnheter ved lasermåling, uten å avdekke avvik utover standardens krav.

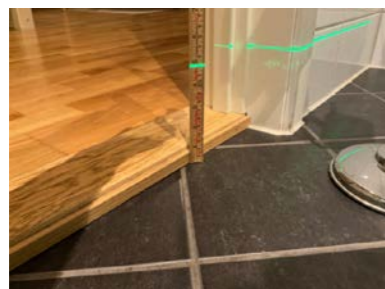
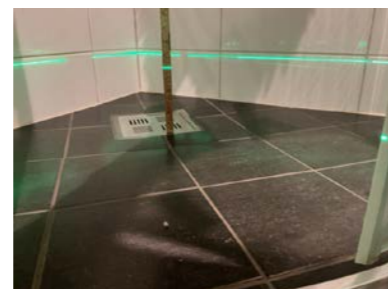
UNDERETASJE > BAD (4,5 M²)

Det ble gjort visuell kontroll av overflater samt kontroll av bom (hulrom under fliser). Fallforhold ble kontrollert med høydelaser og enkel dusjtest. Fallforhold vurderes som tilfredsstillende.

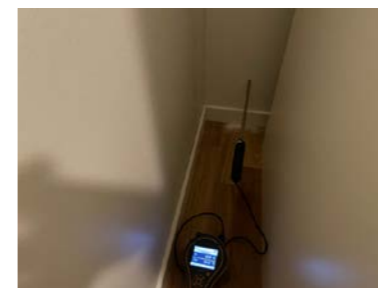
UNDERETASJE > VASKEROM (5,0 M²)

Måling av fukt gjelder kun for det aktuelle området hvor målingen ble foretatt, og forholdene kan variere i andre deler av konstruksjonen.

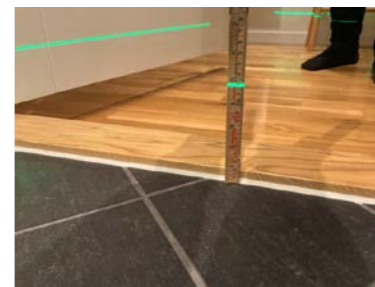
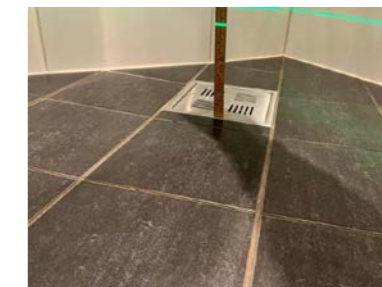
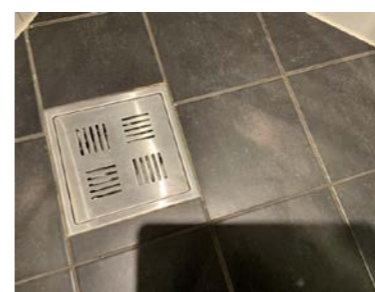
1. ETASJE > BAD (4,8 M²)

TG 1 Sluk, membran og tettesjikt

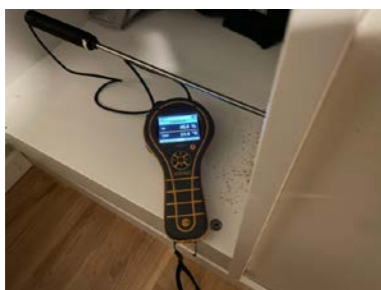
1. ETASJE > KJØKKEN (8,2 M²)

Måling av fukt gjelder kun for det aktuelle området hvor målingen ble foretatt, og forholdene kan variere i andre deler av konstruksjonen.

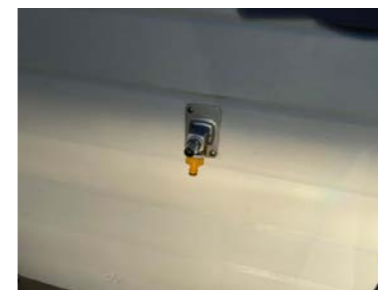
Avløpsrør av plast.
