# Lys og praktisk 1-roms med god standard | Sentrumsnær beliggenhet | Heis | Felles takterrasse |

# Tilstandsrapport

# gnr. 150, bnr. 1335, snr. 60

Befaringsdato: 31.03.2025

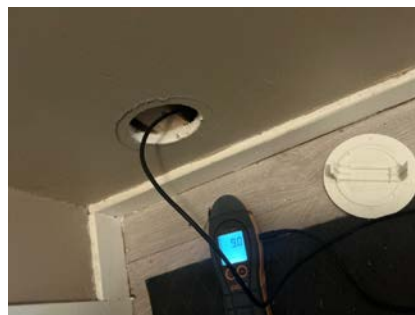
## 4 ETASJE > STUE/KJØKKEN

Lekkasjesensor montert. Denne skal fungere slik at den stenger vann til oppvaskmaskin dersom den føler lekkasje på sensorledningene.

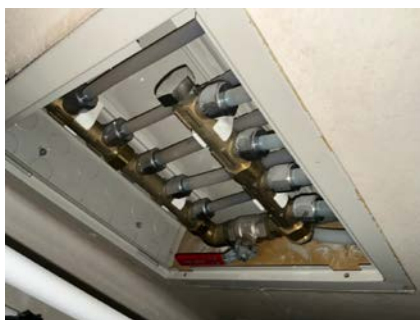
## ! TG 1 Vannledninger

Vannledninger av rør i rør. Fordelerskap plassert i badetrom og har synlig drenerør i skap og ved gulv. Stoppekran plassert i skap.
