Torpebergveien 12C, 1658 TORP

**Lys og romslig 3-roms  
selveierleilighet | Nye vinduer i  
2025 | Sentral beliggenhet på Torp

# Tilstandsrapport

Befaringsdato: 01.10.2025

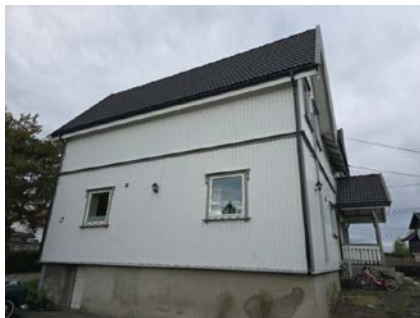
### TG 2 Veggkonstruksjon

Veggene har trekonstruksjon av ukjent utførelse. Fasade/kledning har stående bordkledning. Bygget er utvendig vasket i 2025.

- Det er påvist spredte råteskader i bordkledningen.

Det er registrert områder med dårlig endeved og råteskader i bunn av trekledning.

- Råteskadet trekledning må skiftes ut.
- Råteskader i bordkledningen kan fortsette å utvikle seg både i tiliggende bordkledning og til bakenforliggende veggkonstruksjon, dersom en ikke foretar tiltak.

Med hensyn til omfanget bør det vurderes å skifte trekledning på hele fasader.
