# Renovert bolig med panoramautsikt, solrik og barnevennlig beliggenhet, nydelig sjøutsikt

# Tilstandsrapport

## TG 2 Takkonstruksjon/Loft

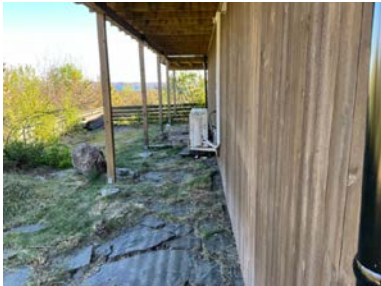
Fra tilgjengelige inspeksjonspunkter fremstår kledningen uten skader ved befaringstidspunktet. Trekledning er imidlertid utsatt for naturlig slitasje som følge av vær- og klimabelastning over tid. Spesielt værutsatte fasader kan få økt belastning fra nedbør, vind og solpåvirkning. Mangelfull overflatebehandling eller utilstrekkelig vedlikehold kan føre til økt fuktopptak i treverket.

Dersom kledningen ikke vedlikeholdes jevnlig kan fukt trenge inn i treverket og over tid føre til oppsprekking, råteskader eller svekkelse av kledningen. Skader i kledning kan også gi økt risiko for fuktpåvirkning i bakenforliggende konstruksjoner. Kledningen bør kontrolleres jevnlig og vedlikeholdes med nødvendig overflatebehandling for å opprettholde beskyttelsen mot vær og fukt. Eventuelle skader eller svekkede bord bør utbedres ved behov. Kledningen må påregnes løpende vedlikehold i takt med normal aldring og klimabelastning.

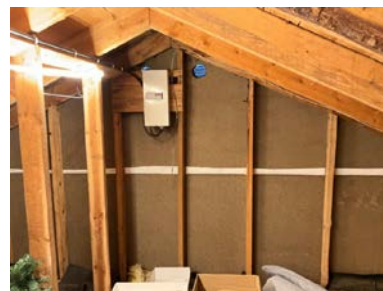
Ingen tegn på fukt i undertaket.

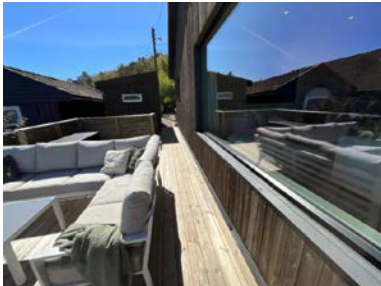
## TG 1 Dører

Bygningen har malte ytterdører og malte balkongdører i tre. Ytterdør og verandadør er funksjonstestet for heng i hengsler og tetting, uten å finne nevneverdig avvik. Årlig justeringer av dører må forventes.

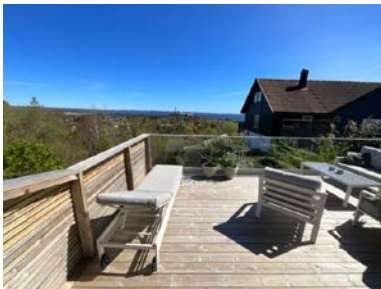
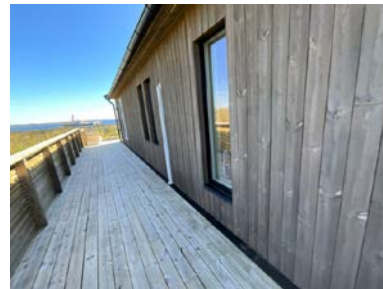
Platting med utgang fra stue i underetasjen. Dekke av terrassebord. Rekkverk av tre.  
Veranda med utgang fra stue i 1. etasje. Dekke av terrassebord. Rekkverk av tre, glass og metall.

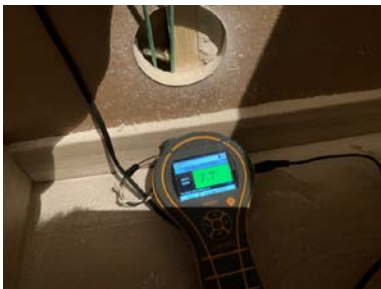
Bakkant av boligen ligger delvis under terrenget. Veggene er påførte av tre. Rommene som vender mot terrenget er bad/vaskerom og soverom. Hulltaking er foretatt uten å påvise unormale forhold. Hulltaking er foretatt på soverommet. Fuktkvotemåling (vekt%) i konstruksjonen ble målt til 8.

Fuktighet i påførte vegger under terrenget vil variere med årstidene og verdiene kan være normal fra 18 vektprosent og ned til 0.

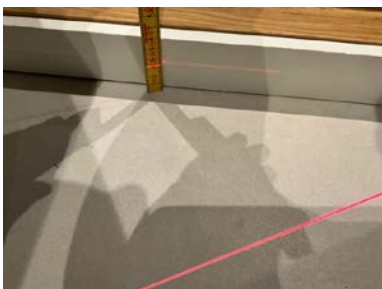
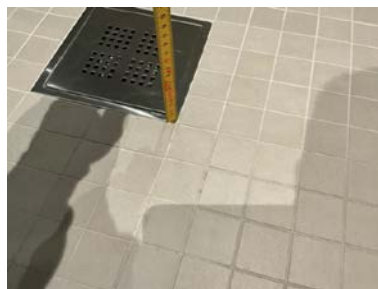
Det er flislagt gulv med elektriske varmekabler. Det er ca 20 mm. høydeforskjell fra flis ved dør til slukrist. Oppkant ved dør-

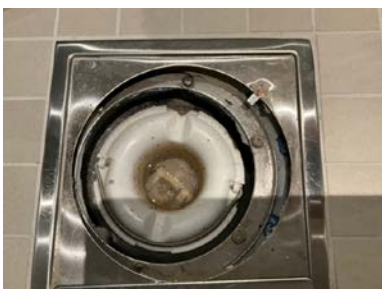
### TG 1 Sluk, membran og tettesjikt

Det er plastsluk og smøremembran med dokumentert utførelse.

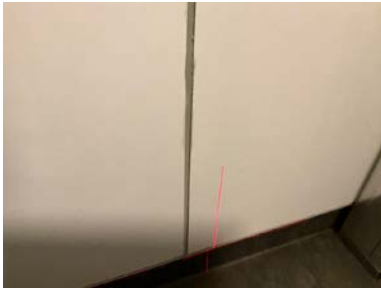
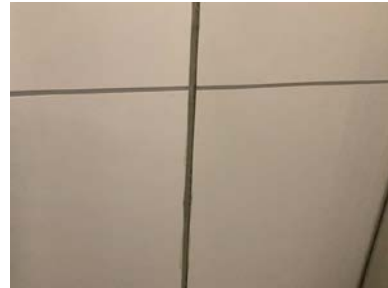
Veggene har overflater av baderomsplater. I taket er det malte plater. Baderomsplater av denne typen, der det dusjes rett på stilles det høy grad av erfaring for å montere. Det er ikke mulig å sjekke om monteringen er i hht monteringsanvisning. Platene har på befaringsdagen ingen tegn på skader, men anbefaler å montere tett dusjkabinett.

- Dersom våtromsplatene ikke er montert fagmessig, kan dette medføre utettheter som øker risikoen for fuktinntrengning bak platene. Over tid kan dette føre til oppfukning av tilstøtende konstruksjoner, noe som kan resultere i råteskader, muggvekst og eventuelle lekkasjer.

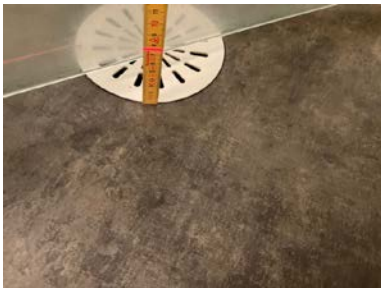
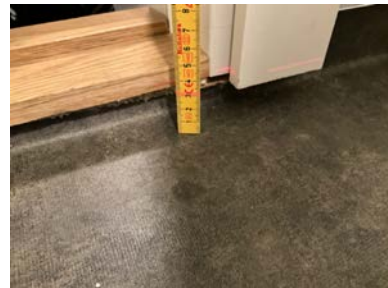
På gulvet er det vinylbelegg med elektriske varmekabler. Det er ca. 40 mm. høydeforskjell fra gulv ved dør til slukrist. Oppkant ved dør på 15 mm.

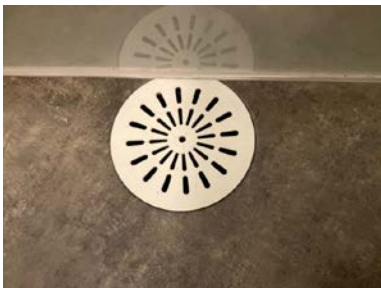
### TG 1 Sluk, membran og tettesjikt

Det er plastsluk og synlig vinylbelegg som tettesjikt på gulvet.

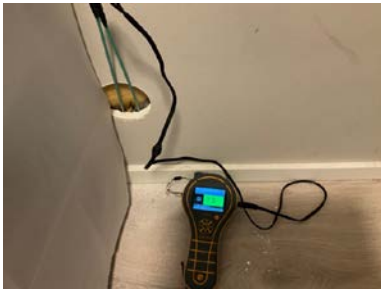
Hulltaking er foretatt uten å påvise unormale forhold. Hulltaking er foretatt ved/i gangen. Fuktkvotemåling (vekt%) i konstruksjonen ble målt til 8.

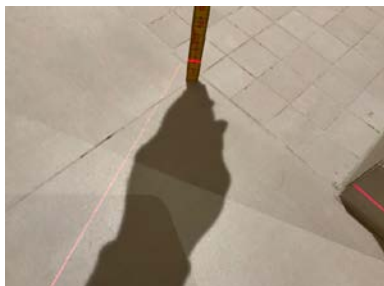
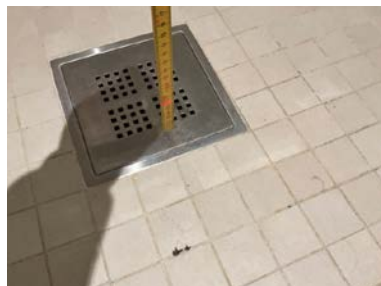
Det er flislagt gulv med elektriske varmekabler. Det er 35 mm. høydeforskjell fra flis ved dør til slukrist. Oppkant ved dør på 15 mm.

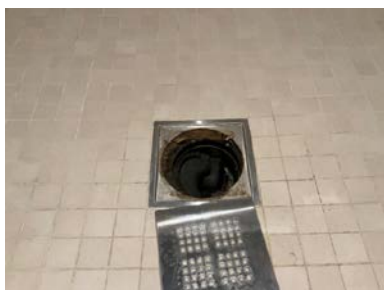
### TG 1 Sluk, membran og tettesjikt

Det er plastsluker og smøremembran med dokumentert utførelse.

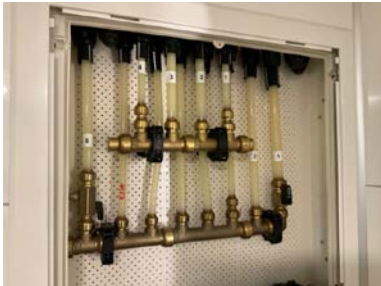
Innvendige vannledninger er av plast (rør i rør). Det er besiktiget i rørskap.
