Hageleet 47, 4580 LYNGDAL

Flott og moderne leilighet i populære Hagekleiva – 2 soverom, 2 terrasser, carport og utvendig bod!

Tilstandsrapport

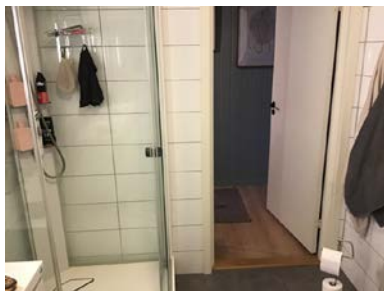
Vurdering av avvik:

- Det er vindu/dør med ikke fuktbestandige materialer i våtsonen (ved vask, dusj, badekar, osv.), løsningen eller byggematerialet er uegnet.

Plassering av dør gir økt risiko for fuktpåkjenninger på uegnet materialer i våtsonen som dørblad, karmen og lister, samt økt risiko for fuktgjennomtrengning i tilstøtende konstruksjoner. Fuktblastning på uegnet materialer i våtsonen kan over tid føre til oppfukning, svelling og deformasjoner.

Det er montert dusjkabinett på bad på befaringsdagen, som reduserer risikoen for fuktpåkjenninger på uegnet materialer.

Ved bruk av bad anbefales det fortsatt bruk av dusjkabinett, være oppmerksom på vannsprut og jevnlig kontroll på uegnet materialer i dør.

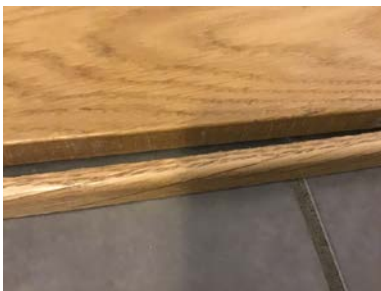
ETASJE > BAD

TG 2 Overflater Gulv

Vurdering av avvik:

Ved registrert forhold og hvor dør plassert i våtsone, vil eventuell vannopsamling på gulv ved dør kunne medføre økt risiko for fuktgjennomtrengning i tilhørende konstruksjoner.

Det er montert dusjkabinett på badet, hvor avløpsvann ledes direkte til sluk. Bruk av dusjkabinett bidrar til å redusere vannsprut og vannbelastning på gulv og tilstøtende bygningsdeler.

For å begrense risiko for fuktpåvirkning anbefales det fortsatt bruk av dusjkabinett, samt å være oppmerksom på eventuell vannopsamling på gulv, særlig i området ved dør

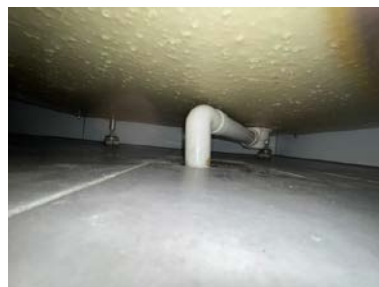
ETASJE > BAD

Sluk, membran og tettesjikt

Vurdering av avvik:

- Sluk har begrenset mulighet for inspeksjon og rengjøring.
- Det er avvik:

Når sluket har begrenset tilgang, er det vanskelig å rengjøre sluket og kontrollere sluk for å oppdage skader i membranen/fuger rundt sluket. Sluk som ikke blir rengjort jevnlig, kan gi redusert effekt og føre til større vannoppsamling på gulv. Vannoppsamling på gulv, særlig hvor dør står i våtsone til dusj og hvor det ikke er registrert oppbrett av membran på dør, gir økt risiko for vanninntregning i tilhørende konstruksjoner.

Det er mulig å demontere bunnlist dusjkabinett, for å bedre tilgang til sluk for rengjøring og kontroll.
Ved bruk av dusjkabinett anbefales det jevnlig rengjøring og kontroll av sluk i gulv, i tillegg til sluk i dusjkabinett.

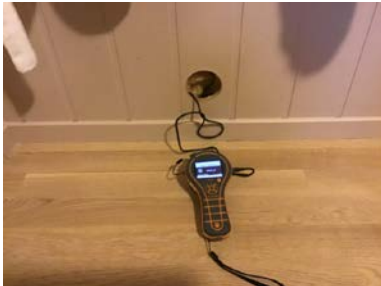
ETASJE > BAD

! TG 1 Sanitærutstyr og innredning

Hulltaking er foretatt uten å påvise unormale forhold. Hulltaking er foretatt ved/i Skillevegg mellom soverom og bad. Fuktqvotemåling (vekt%) i konstruksjonen ble målt til under 6.

Hulltaking og fuktmåling er utført som punkt kontroll, og undersøkelsen gir derfor kun informasjon om tilstanden i det kontrollerte området. Forhøyede fuktverdier andre steder i tilhørende konstruksjoner kan ikke utelukkes uten mer omfattende eller destruktive undersøkelser.

Hulltaking er utført i skillevegg mot våtsone, hvor sannsynligheten for eventuell fuktpåvirkning normalt vurderes å være størst.

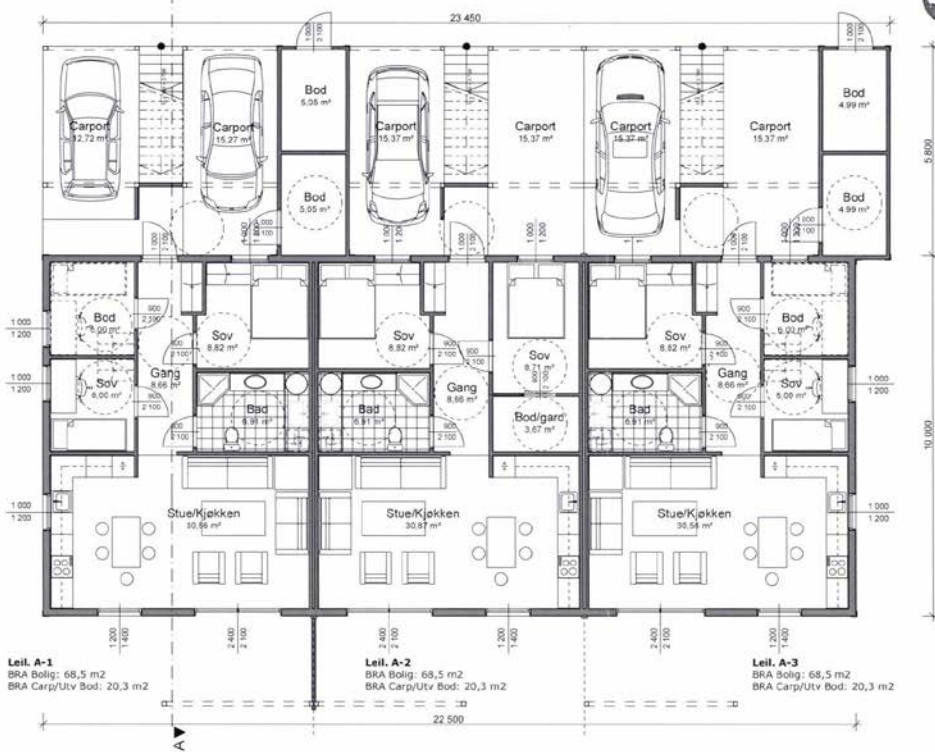
E-1

Plan 1 Etg
