Frøyhovveien 27, 3269 LARVIK

**Nanset/Frøyhov - Innholdsrik
enebolig i fint boligområde. Flott
hagetomt med stor terrasse,
utestue og gode solforhold.**

Tilstandsrapport for bolig

Frøyhovveien 27, Larvik

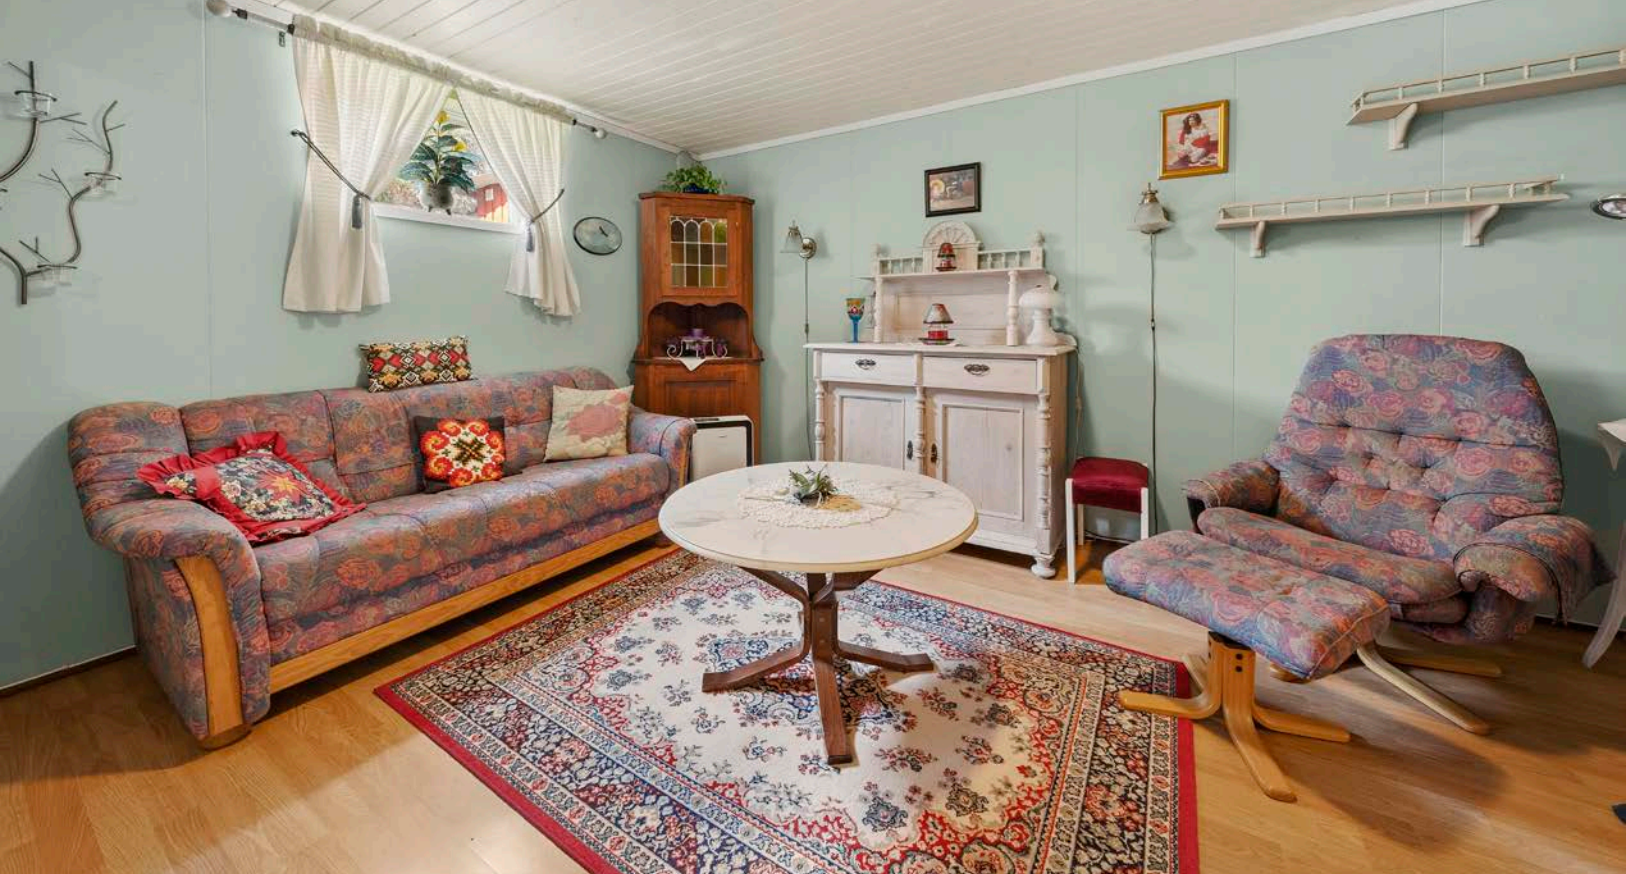
Stue i underetasjen (ikke byggesøkt og ikke godkjent rømningsvei)

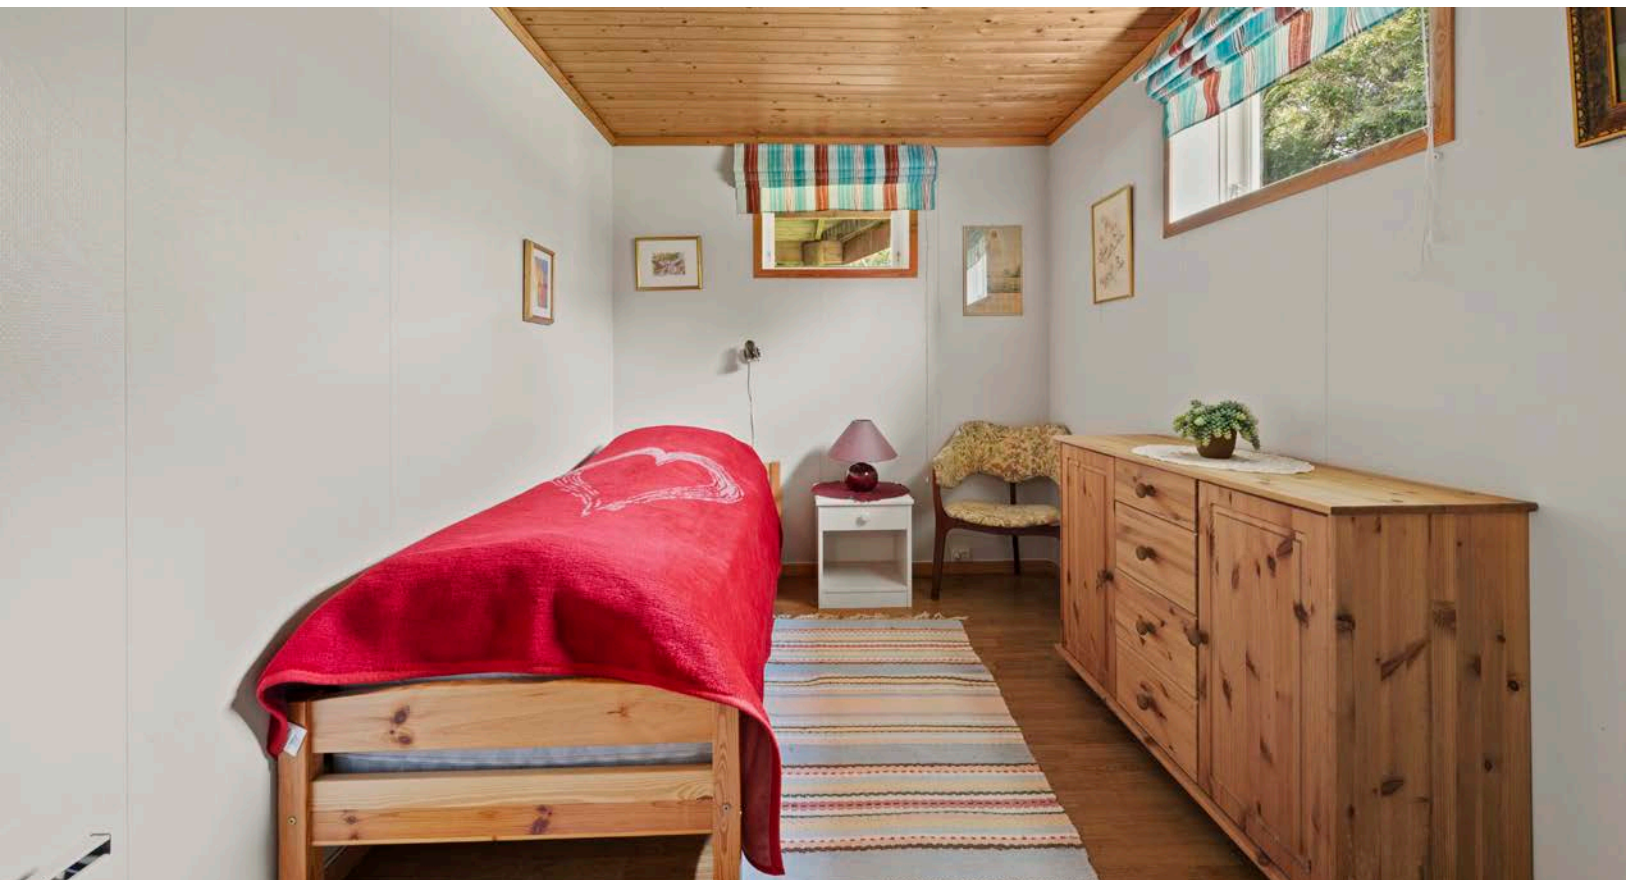
Ett av tre rom innredet som soverom i underetasjen (ikke byggesøkt og ikke godkjent rømningsvei)

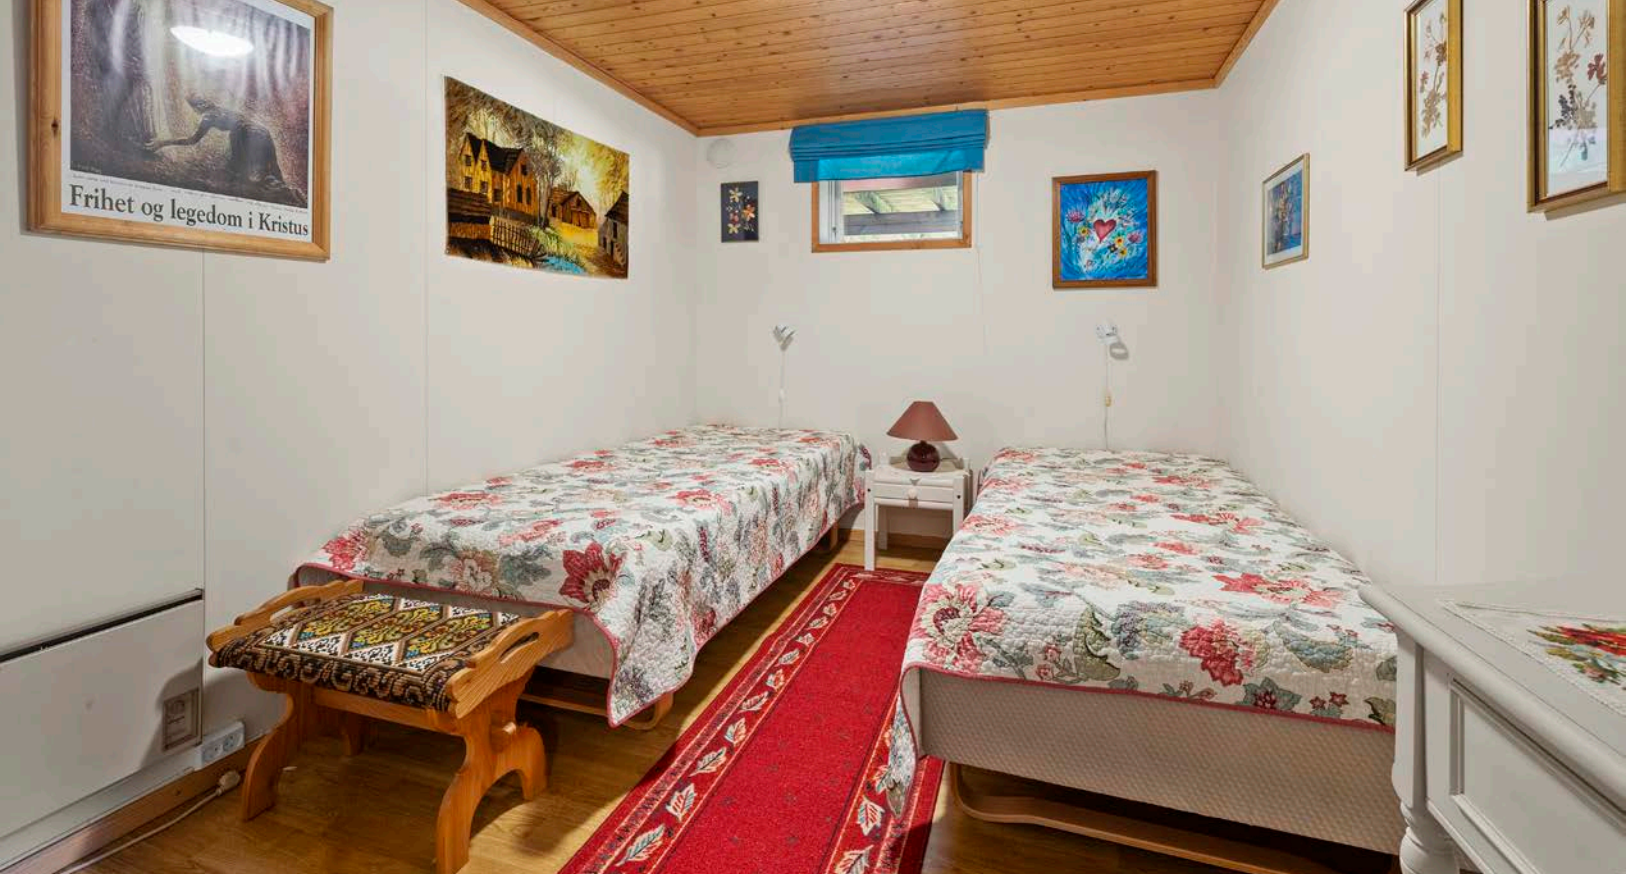
Ett av tre rom innredet som soverom i underetasjen (ikke byggesøkt og ikke godkjent rømningsvei)

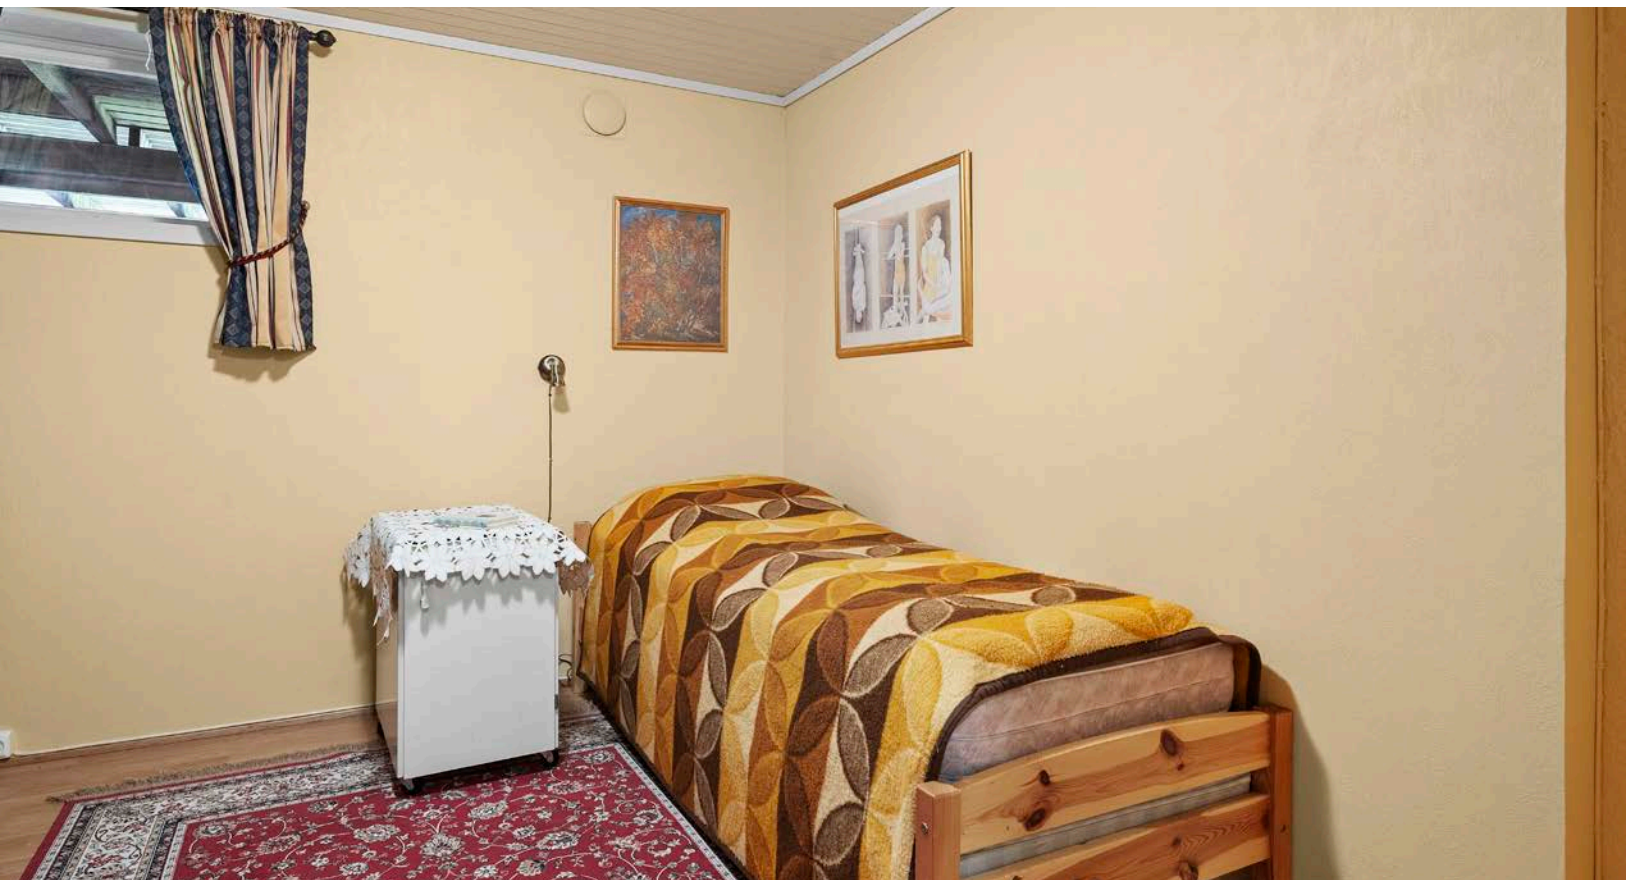
Ett av tre rom innredet som soverom i underetasjen (ikke byggesøkt og ikke godkjent rømningsvei)

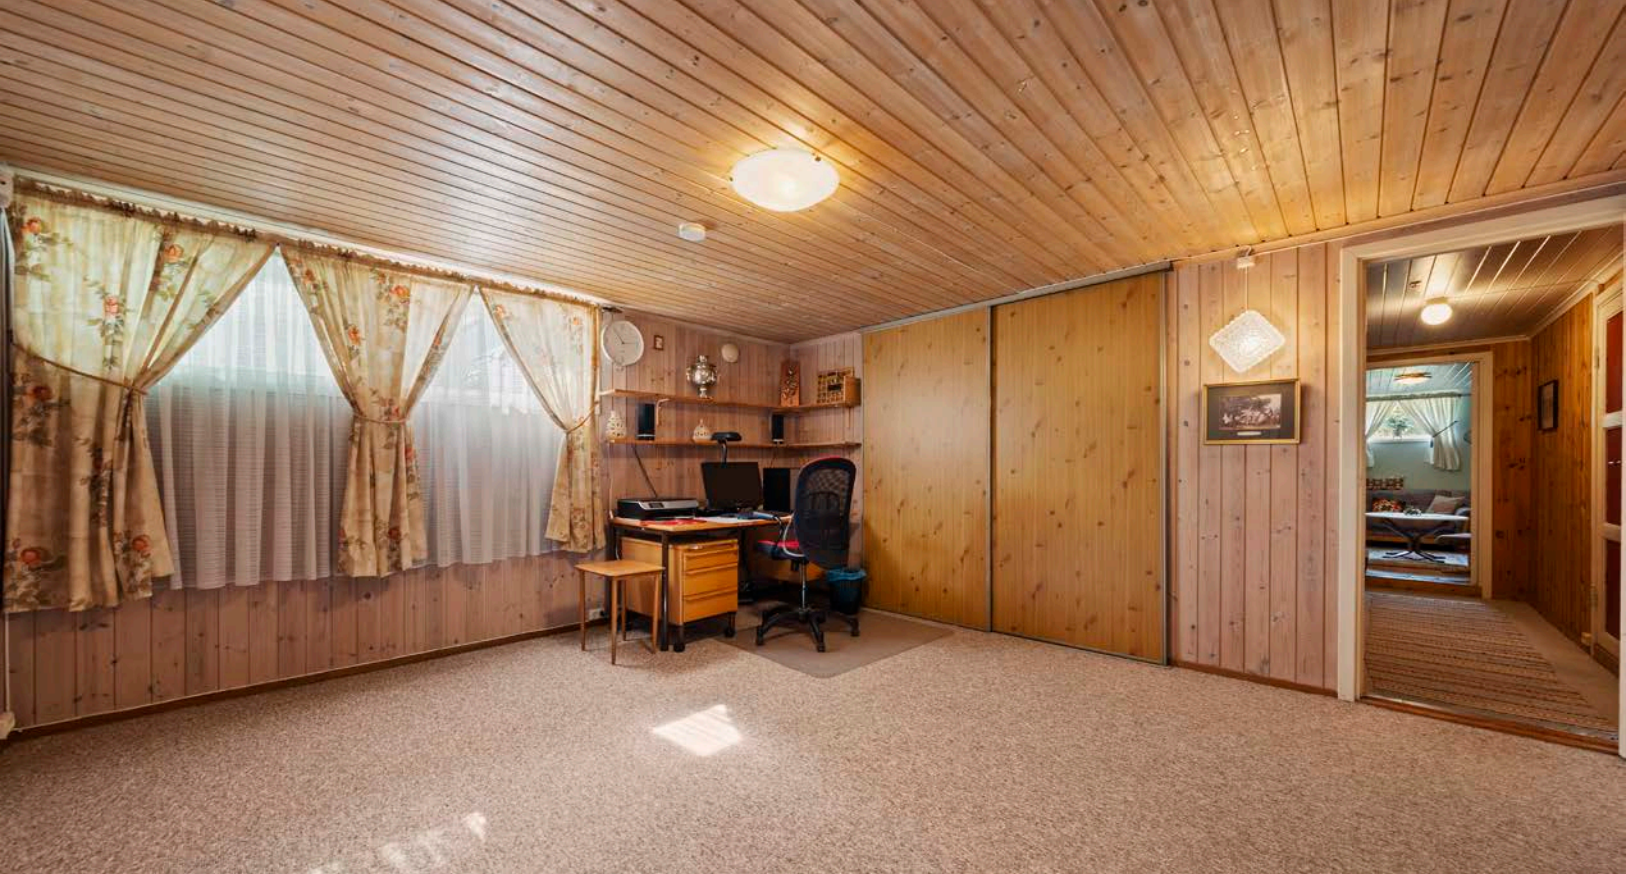
Kjellerstue (ikke byggesøkt og ikke godkjent rømningsvei)

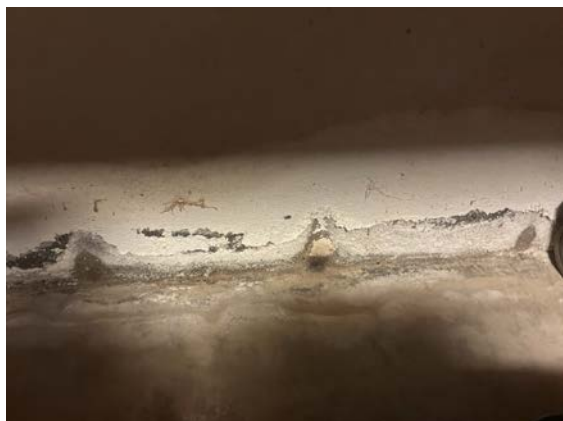
Foto 1

Kvikkleirefare: Middels — området har middels kartlagt aktsomhet for kvikkleire. Gjelder området generelt, ikke nødvendigvis denne tomten
Grunnforhold: Fyllmasse (antropogent materiale)

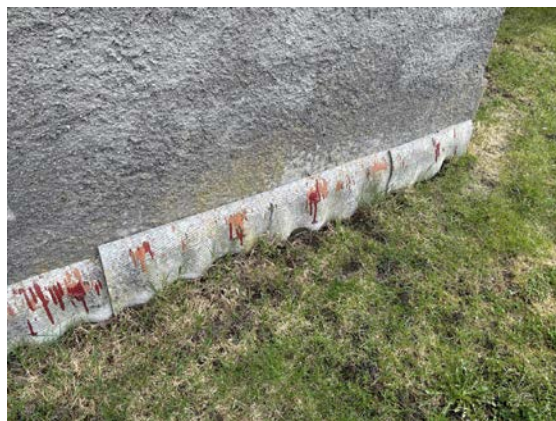
Foto 2

Terrengforhold

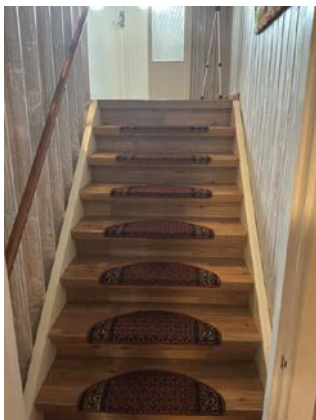
Foto 3

148 % av forventet levetid medgått

59 av 40 år

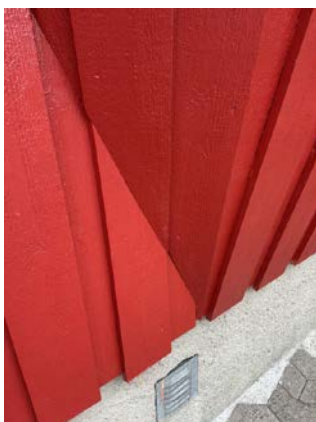
Foto 4

36 % av forventet levetid medgått

9 av 25 år

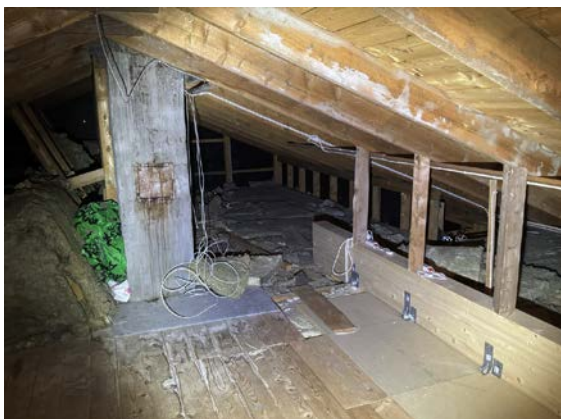
Foto 7

Sperretak av tre fra byggeår med bjelker og sperrer festet med spiker. Eldre, tørre fuktskjolder registrert rundt luftpipe ved loftsluke, og isolasjon i loftsgulv ligger ufullstendig uten synlig dampsperre. I forbindelse med fjerning av underliggende bærevegg, er det montert inn bæredrager av limtre på loft.

Årsak til forhøyet TG: Risiko for oppdrift av varm, fuktig luft fra boligrom bør forsøkes bremses med diffusjonssperre/plast/pakninger.

Årsak til forhøyet TG: Downlights med ikke-diffusjonstette kasser gir luftlekkasje fra varmt rom til kaldt loft.

Konsekvens: Fuktig inneluft kan trenge opp til kaldt loft og kondensere, med risiko for fuktskader i konstruksjonen.

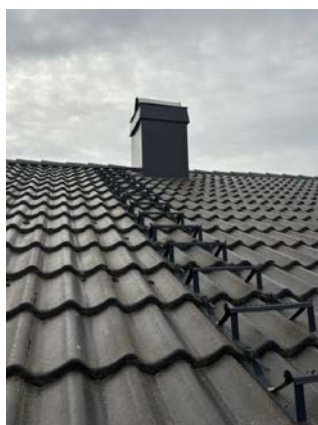
Foto 10

Profilert betongtakstein på hovedhus opplyses skiftet i 2016 — omlag 9 år gammel. Synlig mose- og lavvekst på nedre del av takflaten mot carport. Banelagt papp over carport/garasje med rustfargede avrenningsspor langs skjøter og begroingsvekst på flaten.

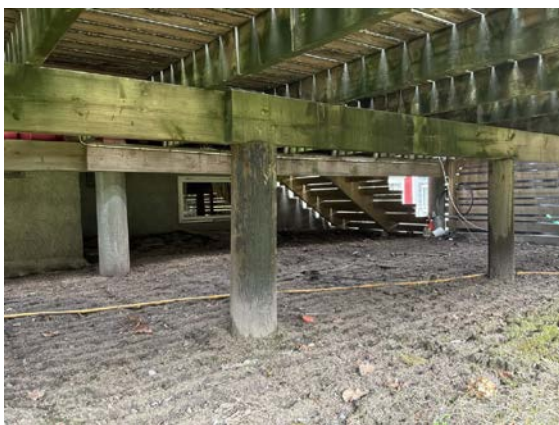
Foto 13

42 kvm veranda av trekonstruksjon med rundtømmersøyler og terrassemarkise. Kraftig algebegroing på bjelkelag og underside av gulvdekke.. Utestue på 17 kvm tilbygd i 2012 med fliser på gulv, skyvbare glassfelt og sperretak — MDF-panel benyttet på del av vegg, uegnet for slike «ute»-arealer. Fuktopptak registrert i hjørnestolpe av treverk

70 % av forventet levetid medgått

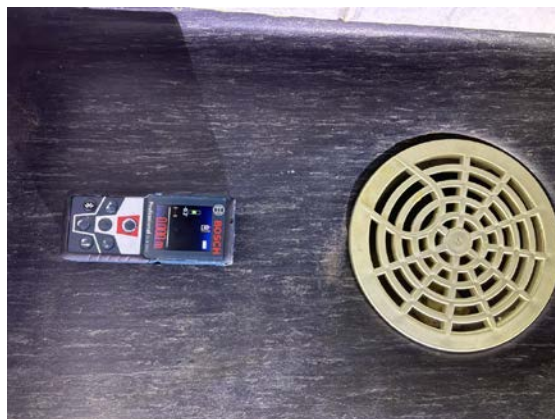
Foto 18

18 % av forventet levetid medgått 9 av 50 år	
Ventilasjon TG 2	Eldre rund ventilrist observert i dusjsone. Mekanisk avtrekk er ikke registrert. Ventilasjonstype og funksjon er ikke verifisert. Årsak til forhøyet TG: Naturlig ventilasjon uten mekanisk avtrekk — ikke i henhold til krav for våtrom. Konsekvens: Utilstrekkelig luftutskiftning kan gi kondens og fuktoppbygning i rommet.
Utstyr og innredning TG 2	Servant med underskap og dusjarmatur fra byggeår. Innredning med levetid utgått. Selger oppgir ny innredning montert i 2003. Årsak til forhøyet TG: Dusjanretning er eldre. Konsekvens: Funksjonell svikt i sanitærutstyr eller armatur kan gi lekkasje.
60 % av forventet levetid medgått 9 av 15 år	
Fuktmåling og hulltaking TG IU	Hulltaking ikke utført. Rommet er fra byggeår uten dokumentert membran — fuktforhold i konstruksjonen er ikke verifisert. Rommet er uansett av en alder som tilsier behov for renovering.

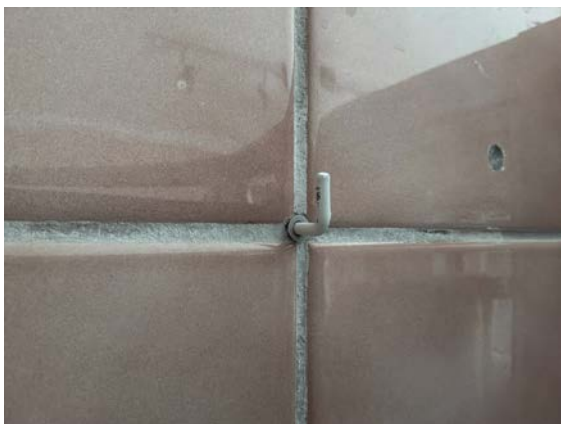
Foto 23

Sluk, membran og tettesjikt TG 3	<p>Plastsluk i dusjsone mangler klemring og synlig mansjett. Tidligere plastsluk under løs flis er åpent uten lokk, klemring eller tetting. Membranoppkant ved dørterskel er ikke synlig.</p> <p>Årsak til forhøyet TG: Manglende klemring gir ingen mekanisk tetting mot underliggende sjikt. Åpent tidligere slukrør utgjør en utett gjennomføring i gulvkonstruksjonen.</p> <p>Konsekvens: Bruksvann kan lekke ukontrollert ned i etasjeskilleren med risiko for alvorlige fuktskader.</p> <p>Kostnadsanslag: 20 000 – 100 000 kr (inkl. mva)</p> <p>45 % av forventet levetid medgått 9 av 20 år</p>

Ventilasjon TG 2	<p>Ventilasjon i form av elektrisk vifte. Funksjon og luftmengde er ikke verifisert under inspeksjonen.</p> <p>Årsak til forhøyet TG: Ventilasjonens kapasitet er ikke bekreftet tilstrekkelig for rommet.</p> <p>Konsekvens: Utilstrekkelig avtrekk kan gi fuktoppbygning og kondens i rommet.</p>
Utstyr og innredning TG 1	<p>Dusjkabinett, dobbel servant med underskap, høyskap og speilskap. Innredning opplyses delvis skiftet i 2017. Normal bruksslitasje.</p> <p>60 % av forventet levetid medgått 9 av 15 år</p>

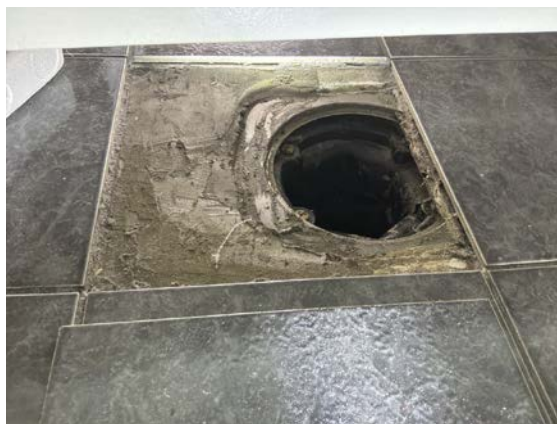
Foto 24

Vann- og avløpsledninger TG 1	<p>Synlige rør og tilkoblinger fremstår uten lekkasjesymptomer. To igjenmurte tappepunkter i yttervegg opplyses å ha vært tilkoblingspunkter for blandedbatteri til tidligere badekar.</p> <p>18 % av forventet levetid medgått 9 av 50 år</p>

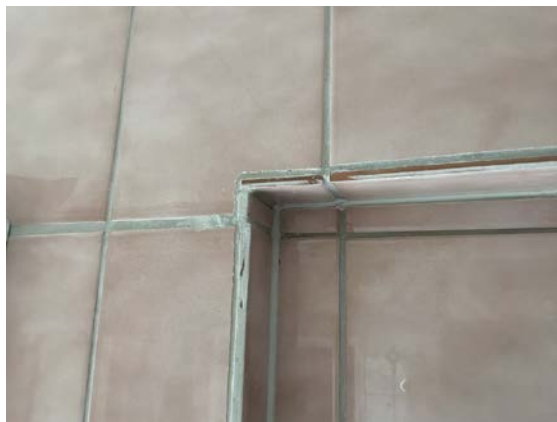
Foto 26

Fuktmåling og hulltaking TG IU	<p>Hulltaking ikke utført. Dobbel flissjikt og konstruksjonsoppbygging gir begrenset tilgang til egnet hulltakingslokasjon. Overflatesøk er foretatt som alternativ undersøkelse - ved alternativt overflatefuktsøk er ikke forhøyede fuktverdier avdekket.</p>
Dokumentasjon vanntett sjikt	<p><i>Dokumentasjon på vanntett sjikt foreligger ikke. Rommet er oppusset på 1980-tallet med nytt gulvflissjikt lagt i 2007 — ingen faglig dokumentasjon (FDV) for membranarbeid er fremlagt. Dokumentasjon på vanntette sjikt ikke vurdert.</i></p>

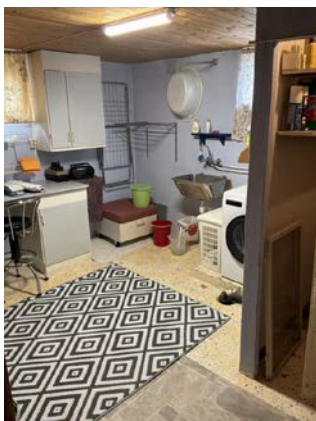
Foto 27

Vaskerom beliggende i boligens kjeller i opprinnelig stand fra byggeår. Gulv av malt betong, vegger av malte flater og himling av trepanel. Rommet har utslagsvask i rustfritt stål og vaskemaskin. Rommets forventede levetid er utgått og renovering må påregnes.

Vegger og himling TG 2	Vegger av malte flater. Himling av trepanel fra byggeår — ikke fuktbestandig materiale i våtsone. Levetiden er utgått. Årsak til forhøyet TG: Plater i vegg er ikke egnet som overflate i rom med fuktbelastning. Konsekvens: Fuktopptak i veggplater kan gi skader over tid.	45 % av forventet levetid medgått 9 av 20 år
Gulv TG 2	Gulv av malt betong med avflasset maling flere steder. Fuktvandring i betongdekke er synlig under belegget. Årsak til forhøyet TG: Langvarig fuktbelastning i betongdekke uten membran har trukket opp gjennom gulvbelegget. Konsekvens: Fukt kan spre seg videre i konstruksjonen og gi skader på tilstøtende bygningsdeler.	45 % av forventet levetid medgått 9 av 20 år
Sluk, membran og tettesjikt TG 3	Eldre støpejernsluk i gulv uten tetting til noen membrantetting. Årsak til forhøyet TG: Rommet er fra byggeår uten membran, og rørgjennomføringen er ikke forseglet. Konsekvens: Stor risiko for fuktskader. Kostnadsanslag: 20 000 – 100 000 kr (inkl. mva)	45 % av forventet levetid medgått 9 av 20 år

Vann- og avløpsledninger TG 2	Rør fra byggeår med en alder på omlag 59 år. Levetiden er utgått for røranlegget. Årsak til forhøyet TG: Røranlegg fra byggeår har overskredet forventet levetid. Konsekvens: Risiko for lekkasje med skader på omliggende konstruksjoner.	18 % av forventet levetid medgått 9 av 50 år
Ventilasjon TG 2	Ventilasjon via enkel ventil på vegg — mekanisk avtrekk mangler. Årsak til forhøyet TG: Opprinnelig løsning fra byggeår uten mekanisk ventilasjon er utilstrekkelig for rom med vaskemaskin og utslagsvask. Konsekvens: Økt fuktbelastning i rommet bidrar til fuktskader i konstruksjonen.	
Utstyr og innredning TG 1	Utslagsvask i rustfritt stål. Normal slitasje for alder.	60 % av forventet levetid medgått 9 av 15 år
Innfelte installasjoner TG 1	Stikkontakt synlig på vegg. Innfelte installasjoner er ikke nærmere undersøkt.	
Fuktmåling og hulltaking TG 2	Hulltaking ikke utført. Fuktvandring i betongdekke er visuelt konstatert ved avflasset belegg og maling ved dørterskel. Årsak til forhøyet TG: Fuktvandring i betonggulv. Konsekvens: Å foreta fuktmåling i betong vil kreve boring i betong med tilhørende langvarig fuktmåling med plugging. Dette er ikke en del av rapportens instruks. Rommet er ikke bygget som et våtrom hva gjelder tettesjikt og oppgradering må påregnes.

Dokumentasjon vanntett sjikt	Dokumentasjon på vanntett sjikt foreligger ikke. Membran er ikke anlagt. Finnes ikke vanntett sjikt i gulv.

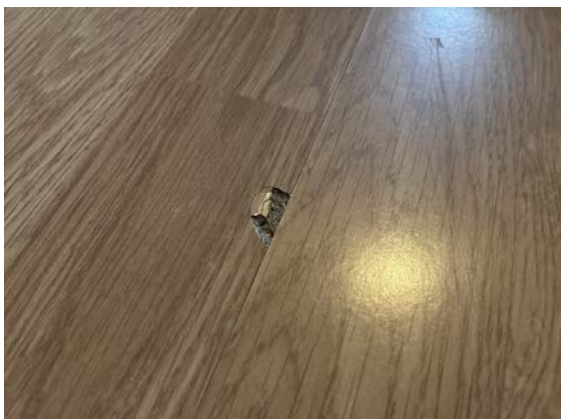
Foto 32

Gulvdekke av laminat og parkett. Teppe i ett kjellerrom. Mekanisk punktskade registrert i laminatgulv i kjellerstue — opprevet overflate med eksponert kjernemateriale ved bordskjøt.

Årsak til forhøyet TG: Mekanisk påkjenning av laminatbord i kjellerstue.

Konsekvens: Eksponert kjernemateriale er sårbart for fuktopptak — utskifting av berørte bord må påregnes.

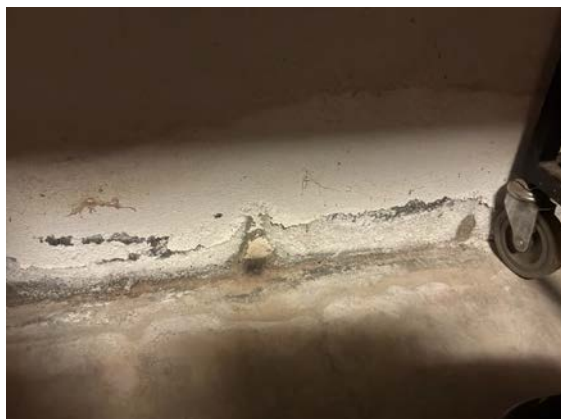
Foto 33

Målbart fuktopptak registrert i vegg, synlig som fuktskjolder. Saltutfelling, oppsprukket puss og mørk biologisk vekst langs nedre sone av grunnmur langs deler av eksponert betong.

Årsak til forhøyet TG: Langvarig fuktbelastning fra grunnmur — konstruksjon under terreng fra byggeår har forhøyet risiko for avvik.

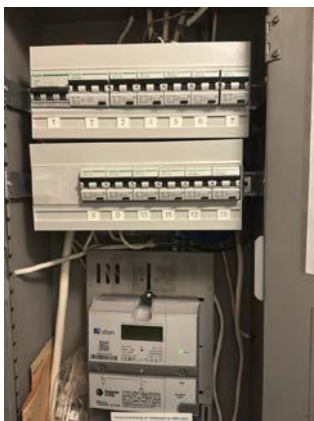
Foto 42

Dato for siste el-tilsyn er ukjent. AMS-måler (Aidon) montert. Samsvarserklæring for AMS-installasjon foreligger fra Andebu Elektro a/s.
