# Fantastisk hytte med nærhet til alpinanlegg og langrennsløyper - 3 soverom - Solrik terrasse -

| Tilstandsrapport ..... | 33 |

Befaringsdato: 20.08.2025

Rapportdato: 01.09.2025

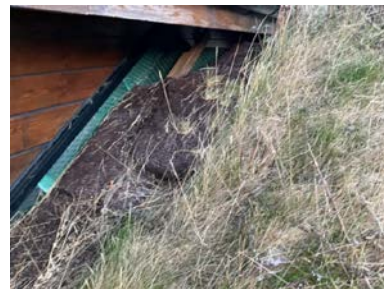
Normalt vedlikehold i form av påfylling av jord på toppen må påregnes samt årlig kontroll av taket.

Tilstand på undertak/tekking er ikke mulig å se uten å ta av torven, tilstandsgrad er satt på bakgrunn av alder og ingen negative funn innvendig eller utvendig, se også punkt takkonstruksjon.

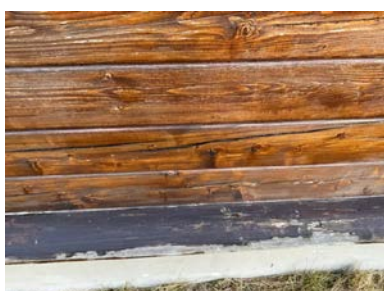
## TG 1 Veggkonstruksjon

Bygget er oppført i tømmerkonstruksjon.  
Økt vedlikehold i solvegg og der det er kort avstand til platting må forventes.

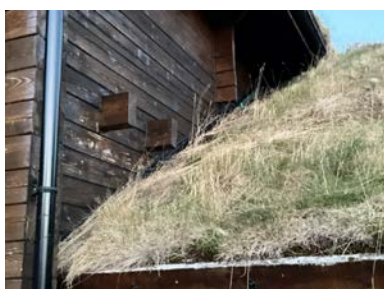
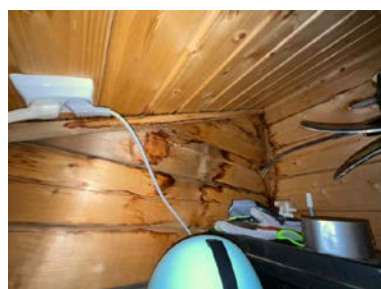
## TG 2 Takkonstruksjon/Loft

- Det er påvist fuktskjolder/skader i takkonstruksjonen.

Eier opplyser: Denne lekkasjen var før vi kjøpte hytta i 2018, og var utbedret før vi overtok. Vi har fulgt med på dette, og det har ikke vært lekkasje her i de årene vi har hatt hytta. Utslaget på veggen knytter seg dermed til lekkasje av eldre årgang, som er utbedret før vi overtok.

Ingen tiltak nødvendig.

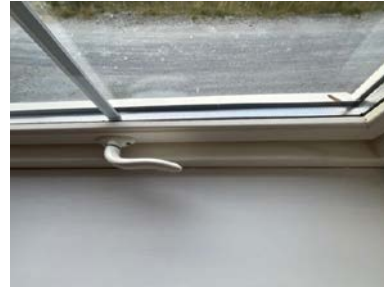
## TG 1 Vinduer

Bygningen har malte trevinduer med 2-lags glass.  
Enkelte vinduer er funksjonstestet for heng i hengsler og tetting, uten å finne nevneverdig avvik.

Årlig justeringer/smøring av vinduer må forventes.

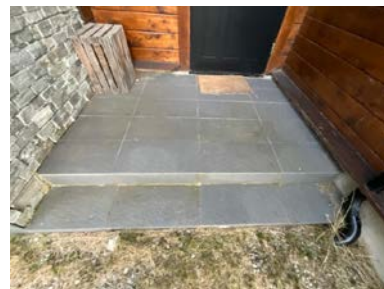
## TG 1 Balkonger, terrasser og rom under balkonger

Veranda med utgang fra stue. Dekke av terrassebord. Rekkverk av tre.  
Flislagt inngangsparti.  
Det må forventes normal vedlikehold av utvendige terrasser.

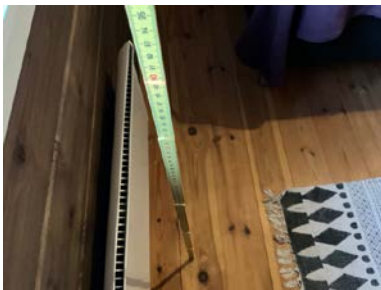
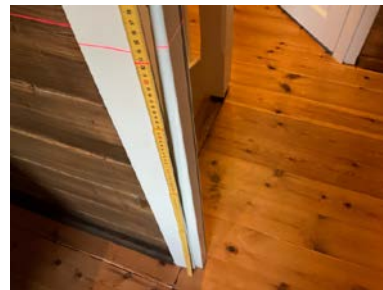
- Målt høydeforskjell på over 20 mm innenfor en lengde på 2 meter. Tilstandsgrad 3 gis med bakgrunn i standardens krav til godkjente måleavvik.
- Målt høydeforskjell på over 30 mm gjennom hele rommet. Tilstandsgrad 3 gis med bakgrunn i standardens krav til godkjente måleavvik.

Største avvik er målt på loftet, avvik på denne typen bygg er helt normalt da de setter seg forskjellig. Målingen i 1. etasje viser kun mellom 10 og 15 mm skjevheter.

Avviket har ingen konsekvens, ved oppussing av gulvene bør det vurderes oppretting. Hytta har sannsynligvis satt seg og vil ikke sige mer. Holdes under oppsikt og vurderer oppretting, kostnad ikke satt.

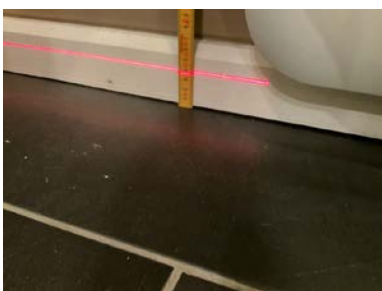
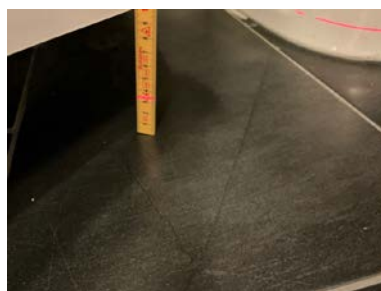
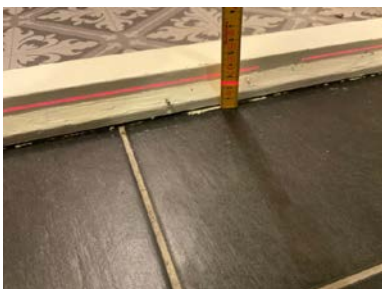
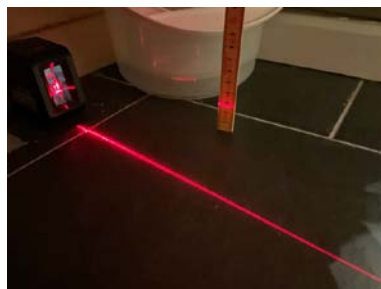
- Det er vindu/dør med ikke fuktbestandige materialer i våtsonen (ved vask, dusj, badekar, osv.), løsningen eller byggematerialet er uegnet.

- Overflater må utbedres eller skiftes.
  - Det benyttes tett dusjkabinett og gulvet får ingen vannbelastning ved normalt bruk, men hver obs på lekkasjevann. Avviket har ingen konsekvens ved dagens bruk, ved endret bruk må det etableres fall til sluk.
- Kostnad er satt for nytt gulv med fall til sluk.

**Kostnadsestimat: 10 000 - 50 000**

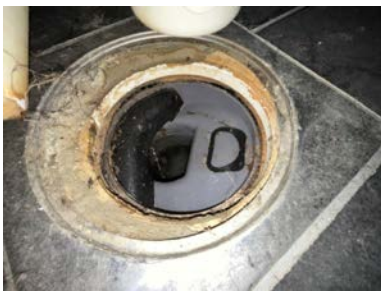
### Sluk, membran og tettesjikt

- Uten membran/tettesjikt er det høy risiko for at vann trenger gjennom konstruksjonene og kan medføre fuktskader.
- Rommet fungerer med dagens bruk da det benyttes tett dusjkabinett, men uten membran i våtsoner kan ikke dusjkabinettet fjernes. Avviket er normalt på hytter der det er brukt panel på overflatene. Kostnad er satt for lokal utbedring.

**Kostnadsestimat: 10 000 - 50 000**
