Åskammen 18, 1940 BJØRKELANGEN

**Velholdt familiebolig med flotte uteområder. 2 stuer, 2 bad. Dobbelgarasje med innredet loft. Marka som nærmeste nabo.**

Befaringsdato: 17.09.2024 Rapportdato: 26.09.2024 Oppdragsnr.: 18925-1606 Referansenummer: OI5687

Autorisert foretak: Nåmo Takst og Rådgivning AS

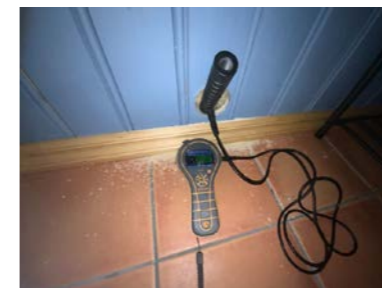
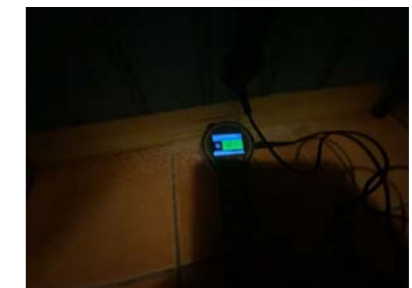
Punktet må sees i sammenheng med 'Drenering'

Veggene har panel flis på gulv. Hulltaking er foretatt uten å påvise unormale forhold. Hulltaking er foretatt ved/i Bod. Fuktkvotemåling (vekt%) i konstruksjonen ble målt til 12.

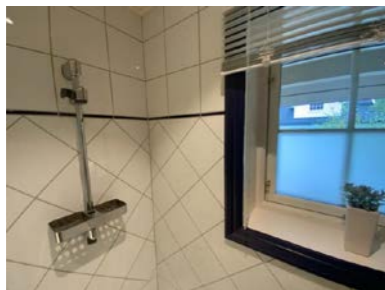
- Det er vindu/dør med ikke fuktbestandige materialer i våtsonen (ved vask, dusj, badekar, osv.), løsningen eller byggematerialet er uegnet

Vindu må beskyttes mot vannsprut for å unngå fuktskade, når det dusjes i badekar.

- Uegnete materialer må fuktbeskyttes/utskiftes.

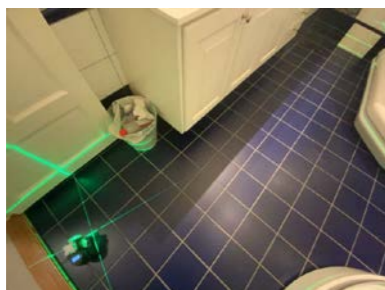
- Det er påvist avvik i fallforhold til sluk i forhold til krav i forskrift på byggetidspunktet.

Våtrommet fungerer, da det dusjes i kabinett og bades i boblekar.
