# Hyggelig enebolig med stor og solrik tomt i attraktivt boligområde!

# Villaveien 25

Tilstandsrapport

# Tilstandsrapport - NS 3600:2018

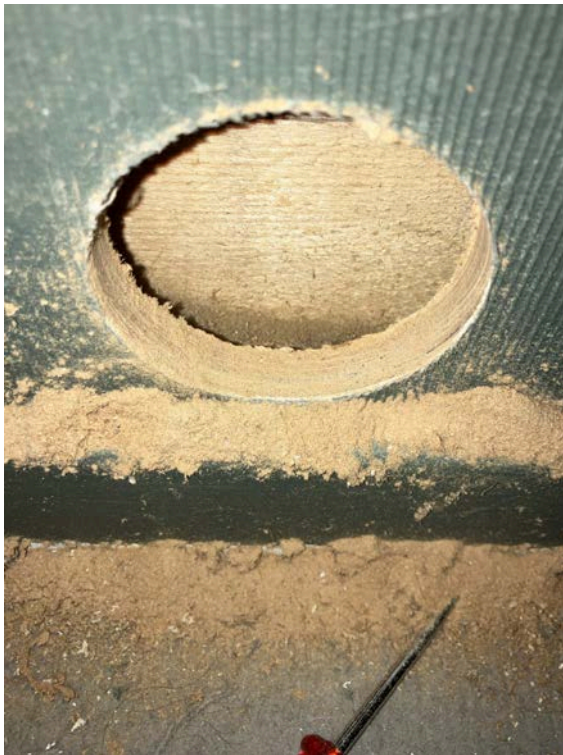
Kontroll utført i tilliggende konstruksjoner og selve rommet. Fukt målt i vegger ved kar, er vanlig pga. fuger trekker vann. Hvis membran er tett skal fukt kun stå mellom fliser og membran.

Hulltaking er utført i fra soverom nord-vest, ingen fukt målt her.

Hulltaking.

Her anbefales å ikke dusje rett på fliser, eventuelt montere kabinett.

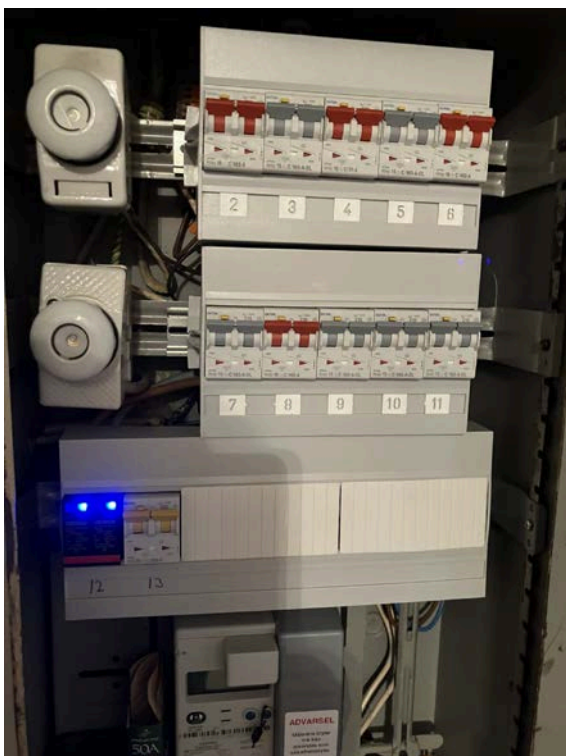
Sikringsskap.
