Inger Margrethe Grams veg 8, 7716 STEINKJER

Tranaskogen - Flott enebolig fra 2017. God standard. carport. 4 soverom og 2 stuer. Gode sol og utsiktsforhold.

Befaringsdato: 02.02.2026

Tilstandsrapport

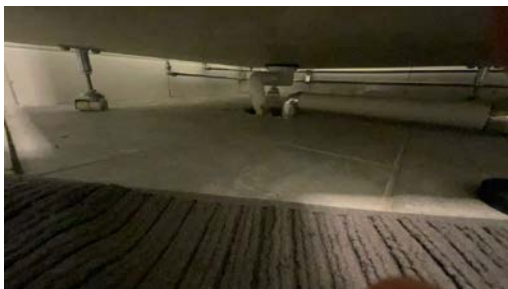
- Det er påvist avvik i krav til høydeforskjell/fall-løsning på våtrommet.
- Det er påvist sprekker i fliser.

Det registreres en liten sprekk i 2 fliser inn mot vegg ved siden av døren.

Sprekk i fliser.

- Andre tiltak:
- Skadet flis er i et område hvor den kun utgjør et estetisk avvik.
- Til tross for avviket i fall/høydeforskjell til sluk, vil gulvet fortsatt kunne lede vann mot sluket, men med redusert effektivitet. Dette kan potensielt øke risikoen for vannansamling i enkelte områder av badet.
