Prisant.: Kr 16 750 000,-
Omkostn.: Kr 420 140,-
Total ink omk.: Kr 17 170 140,-
Selger: Øystein Lund

Magisk strandperle/ småbruk med privat strandlinje, brygger og flotte uteområder

Tilstandsrapport

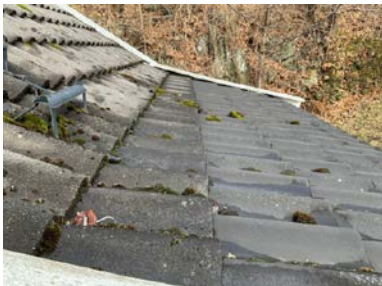
Enkelte stein av nyere dato.

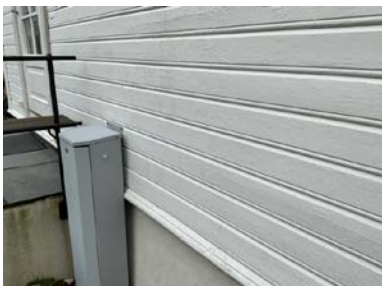
Normal alders slitasje

Stedvis mykt treverk.

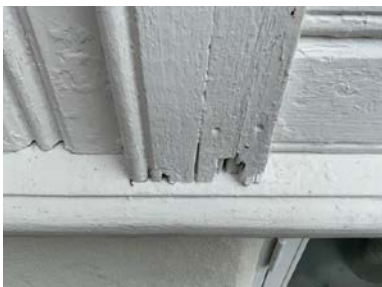
- Det er ingen eller liten lufting i nedre kant av kledning mot grunnmur.
- Det er påvist spredte råteskader i bordkledningen.

- Råteskader i bordkledningen kan fortsette å utvikle seg både i tilliggende bordkledning og til bakenforliggende veggkonstruksjon, dersom en ikke foretar tiltak.
- Uten tilstrekkelig lufting bak bordkledningen kan fuktighet som trenger inn bak bordene eller gjennom veggen innenfra ikke tørke opp. Dette skaper ideelle forhold for råtesopp og muggvekst.

Begynnende råteskader.

Det anbefales å etablere bedre lufting i nedre del av kledningen ved fremtidig vedlikehold eller utskiftning av kledning. Dette kan gjøres ved å sikre tilstrekkelig avstand mellom kledning og vannbrett/grunnmur samt etablere luftespalte bak kledningen i tråd med dagens byggeskikk. Nedbrutt trevirke i nedre del av kledningen bør skiftes ut. Ved større rehabilitering av yttervegger anbefales det å kontrollere tilstanden på underliggende konstruksjoner og samtidig etablere korrekt luftet konstruksjon. Konstruksjonen bør holdes under jevnlig kontroll med tanke på videre utvikling av fukt- eller råteskader.

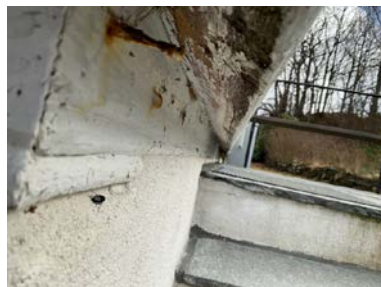
Manglende lufting bak kledning reduserer muligheten for uttørking av fukt som tilføres konstruksjonen gjennom nedbør, kapillært opptak eller kondens. Dette kan føre til økt fuktbelastning i nedre del av ytterveggen og over tid bidra til nedbrytning av kledning, spikerslag og eventuelt underliggende konstruksjoner. Særlig i nedre del av veggen kan dette gi økt risiko for råteskader og svekket levetid på materialene. Dersom forholdet ikke følges opp kan skader utvikle seg videre og føre til behov for større utbedringer.

Ingen lufting i bunnen av kledningen.

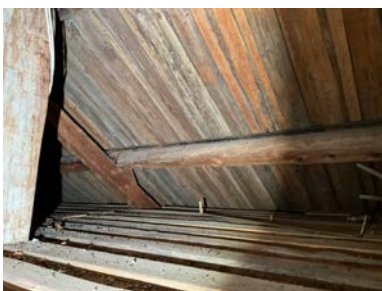
Spor etter treborende insekter.

Det anbefales å etablere bedre ventilasjon i takkonstruksjonen slik at fukt kan transporteres bort og konstruksjonen får tilfredsstillende uttørking. Videre bør takkonstruksjonen holdes under oppsikt med tanke på utvikling av fukt- eller råteskader. Ved fremtidige vedlikeholds- eller rehabiliteringsarbeider anbefales det å kontrollere tilstanden på undertak og bærende konstruksjoner nærmere, samt vurdere tiltak dersom det avdekkes aktiv skade fra treborende insekter eller ytterligere fuktpåvirkning.

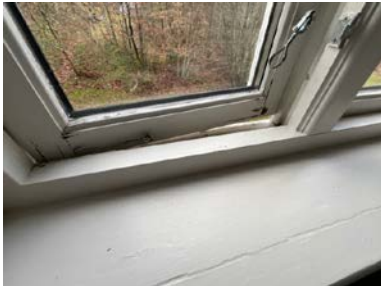
Tilstandsgrad er satt på bakgrunn av registrert slitasje og begynnende råteskader på enkelte vinduer.

Fuktskader i karmene.

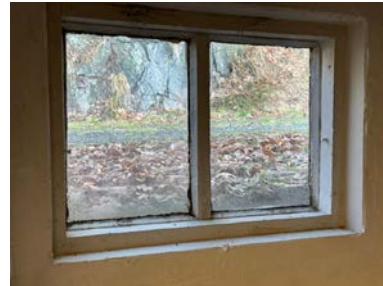
Enkelt glass i deler av kjelleren.

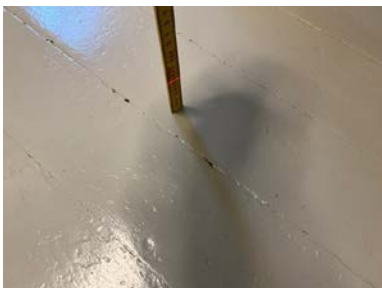
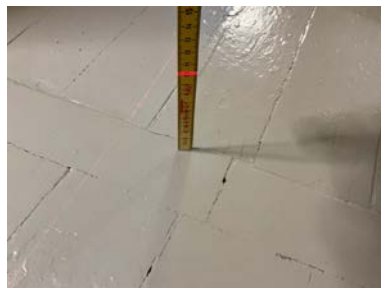
Over 50 mm på loftet.

Kostnadsestimat er satt for lokal oppretting av det enkelte rom. Dersom videre undersøkelser avdekker underliggende konstruktive forhold eller setningsproblematikk, kan omfang og kostnader avvike.

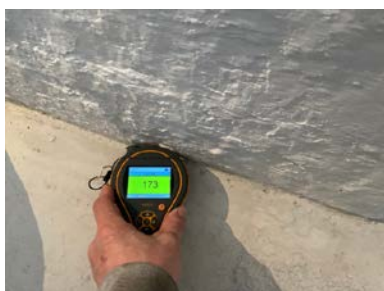
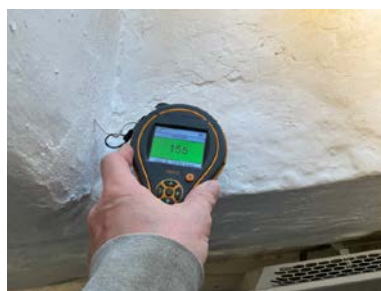
Eldre gråsteinsmurer kan ha naturlig fuktvandring gjennom konstruksjonen. Selv om det er etablert ny drenering vil slike konstruksjoner fortsatt kunne ha periodisk fuktpåvirkning, særlig ved store nedbørmengder eller høy grunnfukt. Dersom veggene senere bygges inn eller tildekkes kan fukt bli innestengt og gi økt risiko for mugg, sopp eller nedbrytning av materialer.

Det anbefales å opprettholde synlige kjellervegger slik at konstruksjonen kan tørke fritt og for å kunne kontrollere eventuell fuktpåvirkning. Veggene bør holdes under jevnlig oppsikt. Dersom det vurderes å kle inn veggene anbefales det først å gjennomføre nærmere fuktverdier og eventuelt etablere konstruksjonsløsninger som ivaretar tilstrekkelig ventilasjon og fuktsikring.

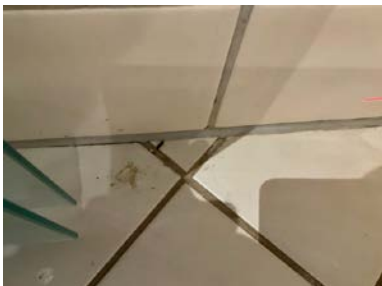
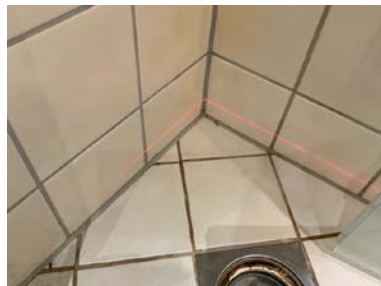
- Dersom tiltaket ikke utføres, kan dette over tid føre til at flisene løsner eller sprekker, spesielt ved belastning eller bevegelser i konstruksjonen.
- Selv om bom eller hull lyd ikke alltid er et umiddelbart problem, bør det overvåkes nøye før eventuell utvikling i sprekker i flisfuger e.l. oppstår. Dette må en foreta tiltak for, for å begrense utviklingen.

For å lukke avviket må sannsynligvis hele gulvet legges på nytt, dette vil ikke være hensiktsmessig som et enkeltstående tiltak, men bør vurderes ved en renovering.

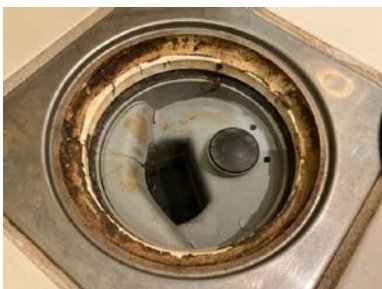
Sprekker i membran oppstår typisk i overgang mellom sluk og gulv, deler av dette området er dekket av fliselim og fugemasse og er ikke tilgjengelig for kontroll. Hull i dette område vil kunne føre til skader i konstruksjonen.

Det anbefales jevnlig visuell kontroll av fuger, slukovergang og gjennomføringer. Ved fremtidig oppussing bør full utskifting av membran og sluk vurderes.

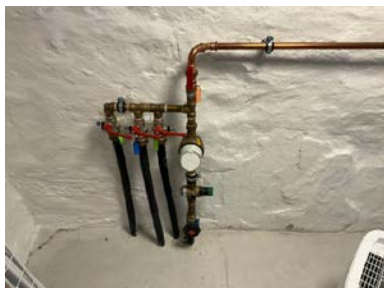
Vannledninger med høy alder har generelt økt risiko for lekkasjer som følge av materialslitasje og korrosjon. Da deler av rørføringen er skjult i konstruksjoner kan eventuelle lekkasjer utvikle seg over tid før de blir synlige.

Nyere inntak med fordeling rundt på eiendommen.

Det anbefales jevnlig kontroll av synlige deler av rørsystemet. Ved fremtidig oppussing eller arbeider i konstruksjoner hvor rørføringer ligger skjult, bør det vurderes utskifting eller oppgradering av eldre vannledninger.

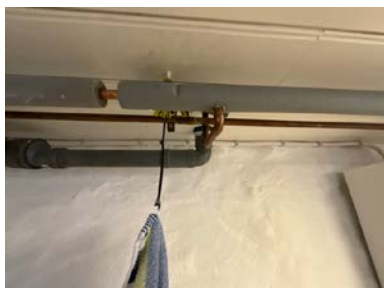
Avløpsledninger med høy alder har generelt økt risiko for lekkasjer eller svikt i skjøter over tid. Da deler av rørsystemet ligger skjult i konstruksjoner, kan eventuelle lekkasjer utvikle seg før de blir synlige.

Det anbefales jevnlig kontroll av synlige deler av avløpssystemet. I forbindelse med fremtidig oppgradering eller rehabilitering av våtrom vil det være naturlig å vurdere utskifting av eldre avløpsrør.
