Knarten 9, 2165 HVAM

Velholdt, innholdsrik enebolig med muligheter. Fin usjenert beliggenhet, flott utsikt, terrasse, hage og dobbelgarasje.

Befaringsdato: 29.07.2024 Rapportdato: 09.08.2024 Oppdragsnr.: 18925-1562 Referansenummer: CR2251

Autorisert foretak: Nåmo Takst og Rådgivning AS

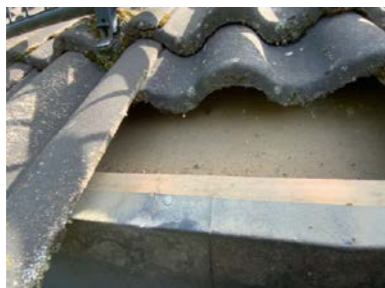
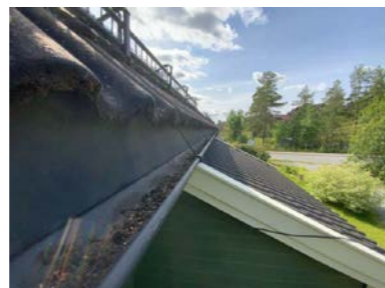
Vurdering av avvik: Det er avvik: Takstein begynner å miste belegg på steinen og kan da ta til seg mer vann, noe som kan forårsake sprekker i stein og fukt til underliggende trelekter.

Takstein begynner å miste belegg på steinen og kan da ta til seg mer vann, noe som kan forårsake sprekker i stein og fukt til underliggende trelekker.

Det anbefales at steinen rengjøres der det er mose. Det anbefales å smøre på nytt slitasje belegg på stein for å forlenge levetiden på nåværende stein. Se øvrig takkonstruksjon.

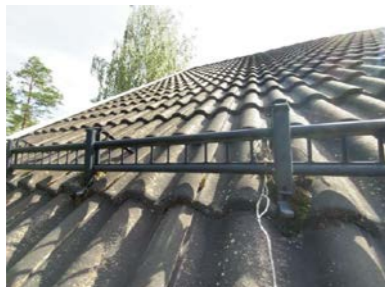
Følgende punkter er i tilstandsrapporten merket med tilstandsgrad 3 – store eller alvorlige avvik: Utvendig > Nedløp og beslag: Nedløp og beslag av metall. Vurdering av avvik: Det mangler snøfangere på hele eller deler av taket, noe som var krav på byggemeldingstidspunktet. Det mangler snøfangere på deler av taket.

Nedløp og beslag av metall.

- Det må monteres snøfangere for å oppfylle byggeårets krav.

Kostnadsestimat: 10 000 - 50 000

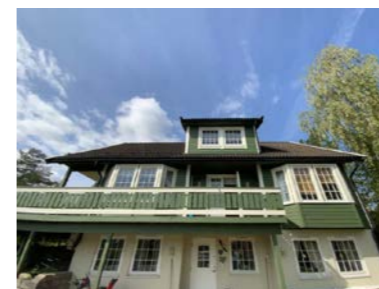
Veggkonstruksjon

Veggene har trekonstruksjon av ukjent utførelse. Fasade/kledning har liggende bordkledning.

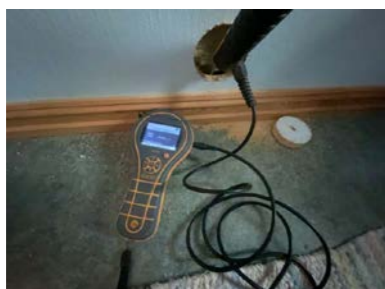
1. ETASJE > VASKEROM

Vurdering av avvik:

Vaskerommet anses øvrig å ha tiltenkt funksjon ut fra alder og forventet levetid.

- Overvåk tilstanden jevnlig. For å få tilstandsgrad 0 eller 1 må tettesjiktet skiftes ut, men tidspunktet for når dette er nødvendig er vanskelig å si noe om.
- Sluket må sjekkes og rengjøres jevnlig.

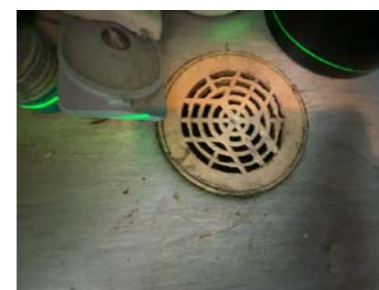
1. ETASJE > VASKEROM

TG 1 Sanitærutstyr og innredning

TG 1 Tilliggende konstruksjoner våtrom

Hulltaking er foretatt uten å påvise unormale forhold. Hulltaking er foretatt ved/i Vaskerom.

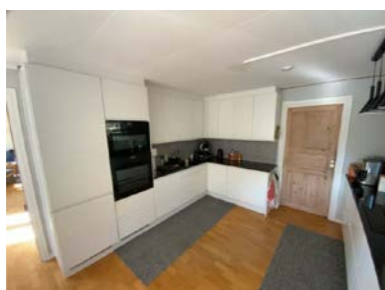
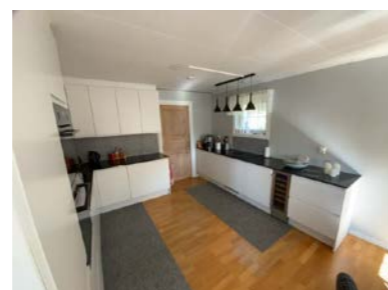
1. ETASJE > KJØKKEN

TO 1 Avtrekk

Årstall: 2023

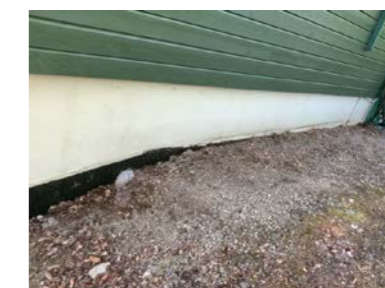
TG 1 Grunnmur og fundamenter

Bygningen har grunnmur i lettklinkerblokker. Støpt dekke mot grunnforhold.
