**KLEPP SENTRUM - Romslig  
selveierleilighet med 2 soverom -  
Buss som tar deg til togstasjon  
like ved**

# Tilstandsrapport

gnr. 1, bnr. 158, snr. 14

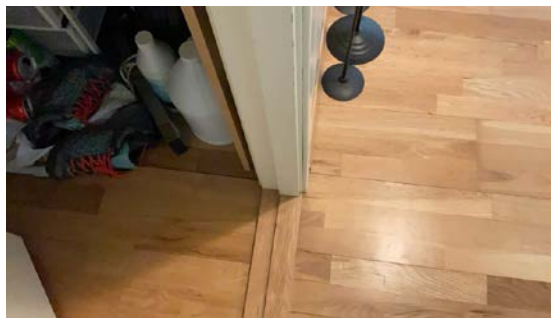
### TG 2 Etasjeskille/gulv mot grunn

Etasjeskiller er av betongdekke.

- Det er målt høydeforskjell på mellom 15-30 mm gjennom hele rommet. Tilstandsgrad 2 gis med bakgrunn i standardens krav til godkjente måleavvik.

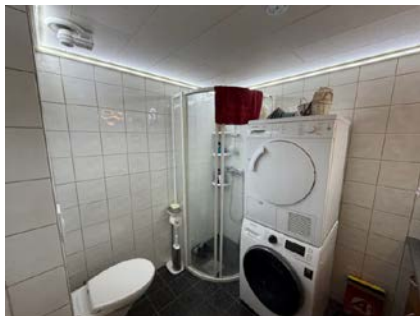
### 2. ETASJE > BAD

#### TG 2 Overflater vegger og himling

- Det er påvist at flisfuger har riss/sprekker.

Det er registrert mindre riss i flisfuger i dusj.

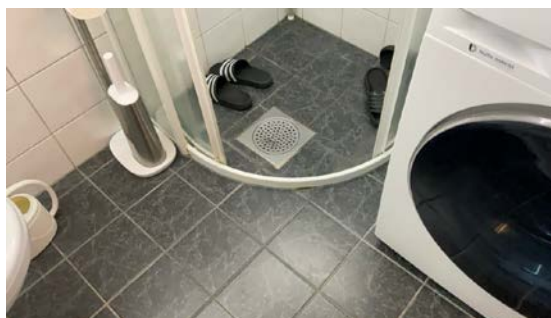
### 2. ETASJE > BAD

#### TG 2 Sluk, membran og tettesjikt

- Det må gjøres nærmere undersøkelser.
