# Tilstandsrapport

Boligbygg med flere boenheter

Klauvsteinen 103 , 5146 FYLLINGSDALEN

Befaringsdato: 09.02.2026

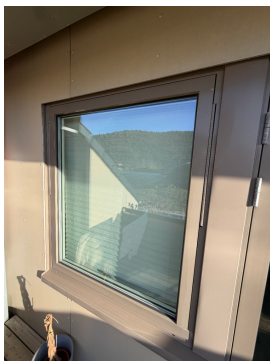
### TG 1 Vinduer

Bygningen har malte trevinduer med 3-lags glass som er alu kledd utvendig.

Borettslagets vedlikeholdsplikt omfatter denne bygningsdelen.

**Årstall:** 2011

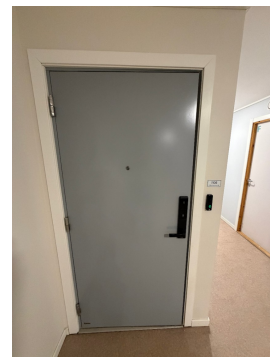
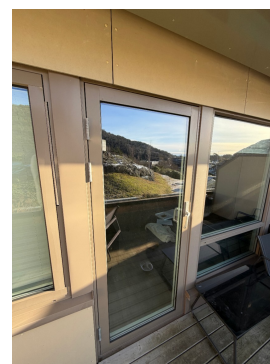
### TG 1 Dører

Bygningen har malt balkongdør i tre med alu kledning utvendig og brann - og lydklassifisert entrédør.

Balkongdør er datert 2011.

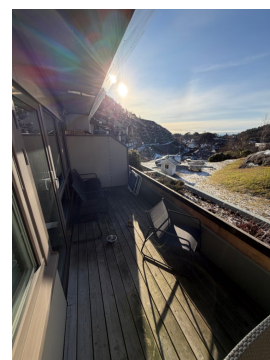
### TG 1 Balkonger, terrasser og rom under balkonger

Balkong med tilkomst fra stue, oppmålt til 10.6m2

- Rekkverket på balkong eller terrasse er for lavt i forhold til dagens krav.

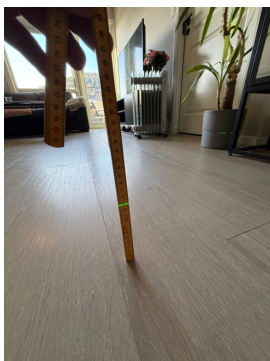
## TG 1 Etasjeskille/gulv mot grunn

Etasjeskiller er av betongdekke, kontrollert med laser.

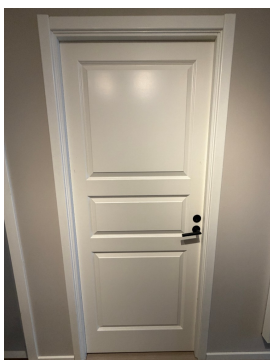
## TG 1 Innvendige dører

Innvendig har boligen malte fyllingsdører.

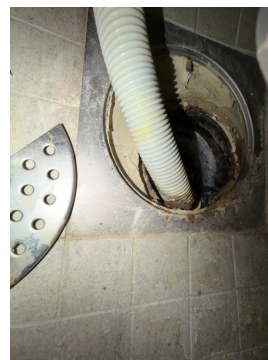
## TG 2 Sluk, membran og tettesjikt

Det er i tidligere egenerklæring opplyst om at det er lagt fliser over vinyl belegg.

- Mer enn halvparten av forventet brukstid er passert på membranløsningen.

Det er viktig å merke seg at levetiden til en membran/gulvbelegg varierer basert på kvalitet, installasjon og bruk. Eldre membraner kan bli sprø og sprekke opp, noe som fører til at de mister sin vanntettende funksjon.

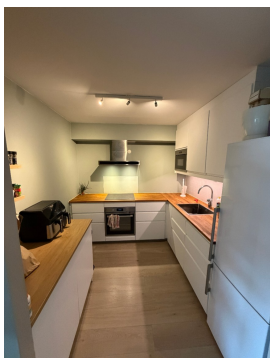
## TG 1 Overflater og innredning

Kjøkken innredningen har glatte fronter med gripekant. Benkeplaten er av heltre. Det er oppvaskmaskin, komfyr, micro og stekeovn.

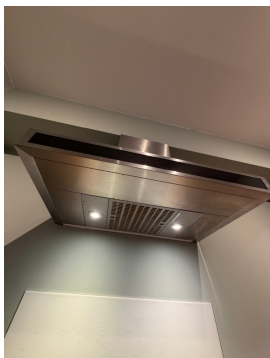
### TG 1 Avtrekk

Det er avtrekk via sentralt avtrekksanlegg i bygget.

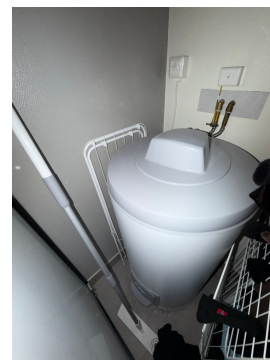
### TG 1 Varmtvannstank

Varmtvannstanken er på ca. 200 liter.

**Årstall:** 2019

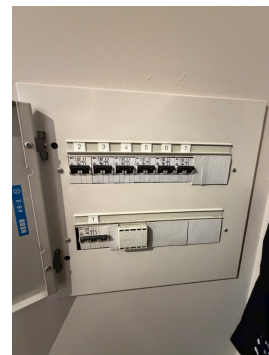
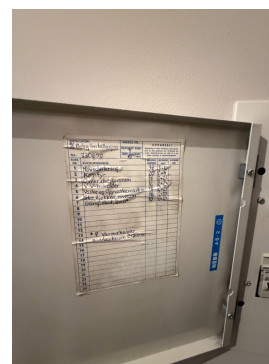
### Elektrisk anlegg

Det er foretatt en enkel vurdering av anlegget basert på selgers informasjon og besiktelse av synlige deler i boligen. Undersøkelsen er basert på spørsmål og punkter fra forskriften Tryggere Bolighandel.
