# Tilstandsrapport

Boligbygg med flere boenheter

Ladderudjordet 29, 2070 RÅHOLT

Befaringsdato: 14.10.2025

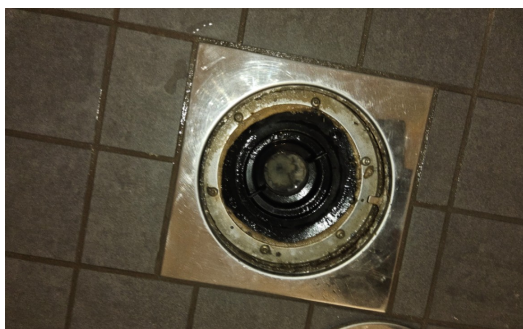
Gulvet er flislagt. Rommet har vannbåren gulvvarme. Høydeforskjell fra toppen av sluket til toppen av membranen ved dørterskelen er 35mm.

Det er plastsluk og membran med dokumentert utførelse.
