Starveien 14A, 1088 OSLO

**Drømmehjem på vent – Stor,  
gjennomgående 4-roms med to  
balkonger, utsikt og garasje m/  
elbillader**

# Andelsnummer 145

Befaringsdato: 24.03.2026

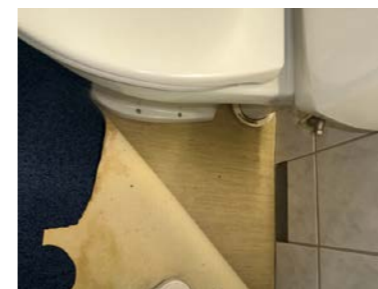
- Manglende oppgradering av våtrommet medfører høy risiko for at konstruksjonene ikke vil tåle vanlig bruk av vann eller lekkasjer. Selv om det er dusjkabinett, er det fortsatt en betydelig risiko for at våtrommets konstruksjoner ikke tåler lekkasjer. Dette kan føre til fuktskader på tilstøtende konstruksjoner.

Belegg fra byggeår

Kostnadsestimat: 200 000 - 500 000
