Jærvegen 537, H0308, 4350 KLEPPE

**KLEPPEKROSSEN - Sentral
hjørneleilighet med 2 soverom**

Boligsalgsrapport

6. Hovedrapport

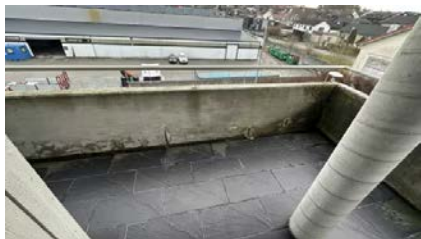
6.1 Balkong, terrasse, platting

Rekkverk målt til 99 cm på ett punkt, dagens krav er 100cm.
Stedvis løse og skadet flis på balkong.
Mangelfull fall på deler av balkong ved ytterdør, ingen registrert følgeskade. Ukjent om det er montert membran på balkong.
Flis montert mot treverk, dette øker fuktbelastningen på treverket og hindre utluftning.
Riss/sprekk/avskalling i rekkverk av betong, synlig armering har begynt å korrodere.
Åpninger i rekkverk mot yttervegg er for stor. løs festet bord/taknedløp er ikke tilstrekkelig sikring.
Åpninger skal ikke overstige 10 cm.

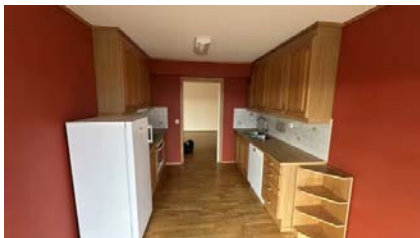
6.3 Kjøkken

Avløpsrør under kjøkkenvask bør etterstrammes med jevne mellomrom, dette fordi disse over tid glir fra hverandre ved bruk av varmt og kaldt vann, og kan forårsake fuktskade i skap og eventuelt nærliggende gulv.

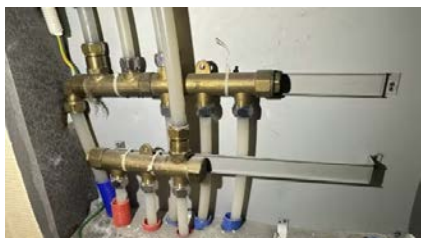
6.6 Vannledninger

Vannrør fra antatt byggeår.
 Noe iring registrert på kobberør i teknisk rom/bod, ellers ingen vesentlig avvik registrert på synlig opplegg.
 Fordeler skap synes ikke tilstrekkelig tett, anbefaler kontroll av rørlegger.
 Tilstand satt iht. alder.

Vannledninger bør vurderes oppgradert ved fremtidig oppgradering av våtrom/kjøkken.
 Fordeler skap synes ikke tilstrekkelig tett, anbefaler kontroll av rørlegger.

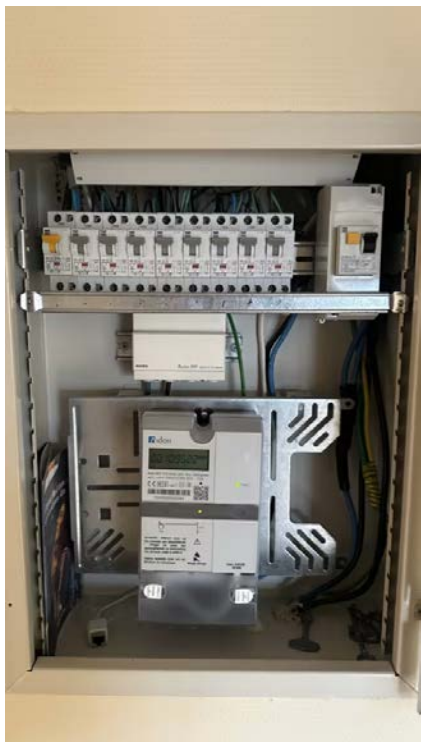
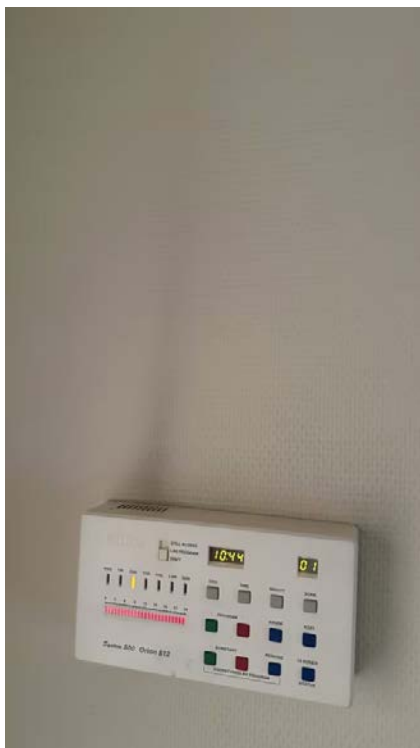
6.7 Elektrisk

Elektriske anlegget fra antatt byggeåret.
Elektrisk opplegg fra byggeåret, kan ha noe liten kapasitet i forhold til dagens krav til bruk.
Svimerke over styringsentral for varme i gang.
Mangelfull merking av kurser i skap.

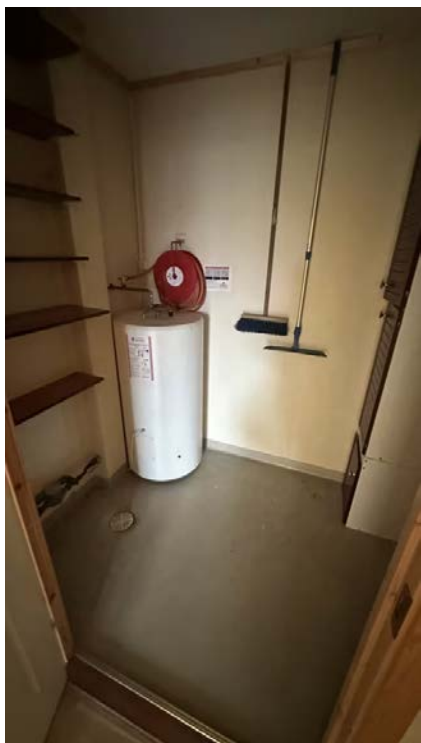
6.11 Øvrig: Teknisk rom/bod

Belegg på gulv og malt strier på vegg.
Utstyr: Bereder, brannslange, skap, hyller, vannmåler, fordeler skap for vann og stoppekran.
Mekanisk avtrekk, ok.
Ca 6 mm fall fra gulv ved dør til topp gulv ved slukrist.
Ca 20-25 mm dørterkel, synlig oppbrett av belegg.
Ingen registrert fukt ved overflate måling av vegg overflater omliggende vannuttak.
