Sandegata 30, 6600 SUNNDALSØRA

Familievennlig enebolig med veranda og hage, populær beliggende på Sunndalsøra med kort avstand til det meste.

Tilstandsrapport

ENEBOLIG

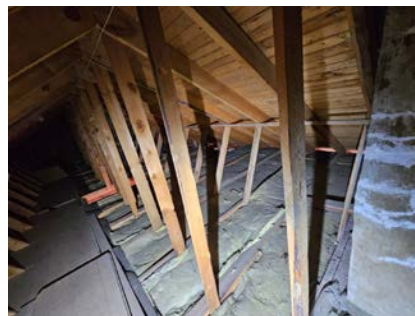
Vurdering av avvik:

- Det er påvist fuktskjolder/skader i takkonstruksjonen.

Det er registrert skjoldmerker på takstol ved pipestokken. Ved bruk av fuktindikator bemerkes skjoldmerkene som tørre på befaringdagen.

Konsekvens/tiltak

- Det må gjøres nærmere undersøkelser.

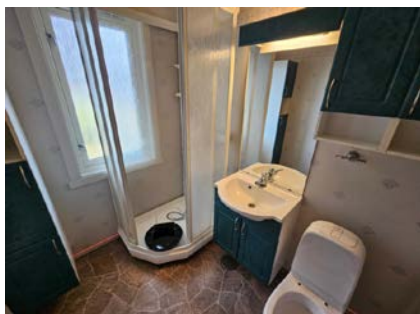
ETASJE 1. > BAD

📍 TG 2 Overflater vegger og himling

Vurdering av avvik:

- Det er avvik:

Det bør vurderes oppgradering av membran/vinylbelegg, da mer enn halvparten av forventet levetid er passert. Konsekvensen ved å ikke gjøre tiltak er økt risiko for lekkasjer og fuktskader i underliggende konstruksjoner.

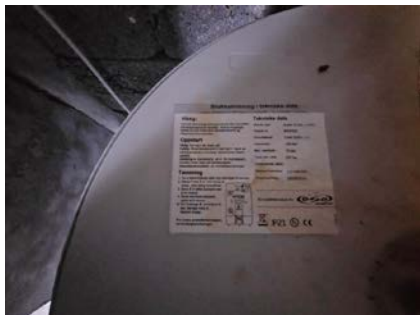
Vurdering av avvik:

- Det bør etableres tilfredsstillende el-tilkobling etter gjeldende forskrift.

Det bør etableres tilfredsstillende el-tilkobling etter gjeldende forskrift for varmtvannstanken, for å unngå risiko for varmgang og brann.
